# DOKUMENT- VEDLEGG

Lidvegen 530, 3890 Vinje

# ENERGIATTEST

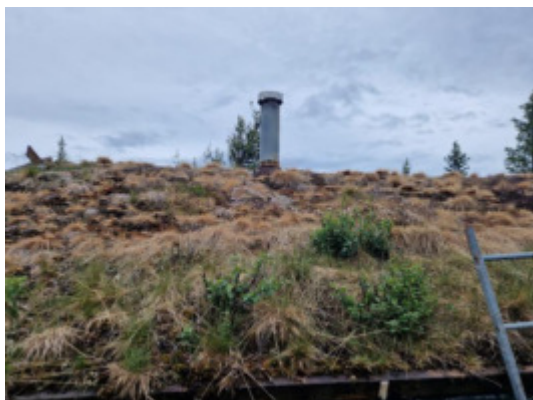
Fritidsboligen taktekke består av torv. Undertak med papp membran og knotteplast. Impregnert torvholdere.

- Mer enn halvparten av forventet brukstid er passert på taktekingen.

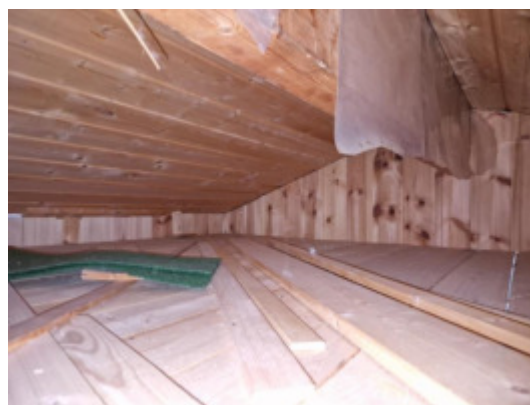
Fritidsboligens takkonstruksjonen består av plassbygget sadlet takverk bærende på yttervegg og drager i møne. Konstruksjonen er bygget med lufting ved raft. Konstruksjonen er en delvis lukket konstruksjon og kun mulig og kontrollere med destruktive inngrep. Ingen tegn til lekkasjer/kondens ble registrert ved inspeksjon av himlinger/rom over soverom.

Ukjent tykkelse på isolasjon i hulrom, men antar ca. 15 cm med tanke på byggeår.

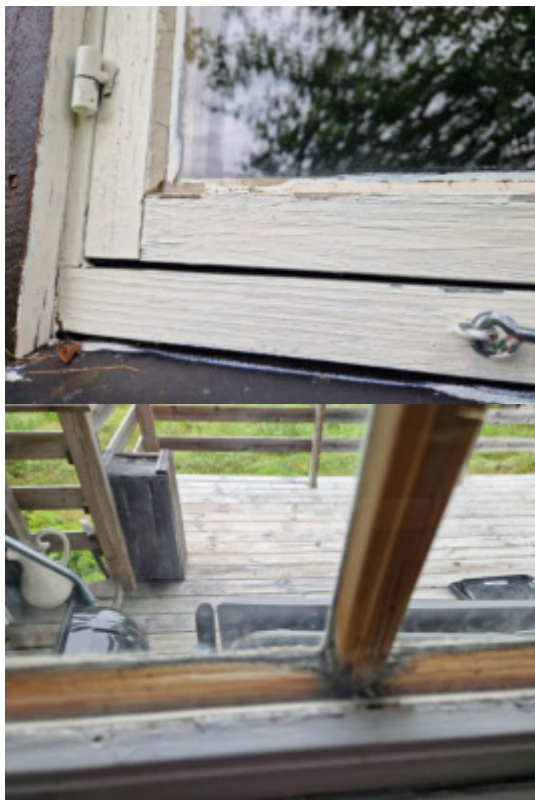
## Vinduer

Fritidsboligen vinduer består av kobla vinduer. Rammer og karmene i malt trevirke. Vinduer fremstår stedvis værslitt. Visuelt synlig med slitt kittfalsler og værslitt trevirke. Ønsker vinduer beholdt må hyppige intervaller med vedlikehold utføres. Utvendig må fornying av kittfalsler utføres.

- Karmene i vinduer er slitte og det er sprekker i trevirket.

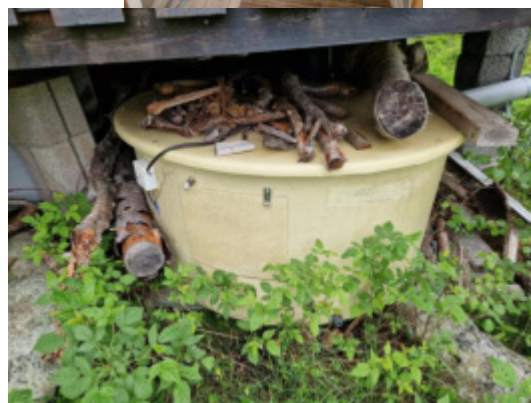
Toalett består av Vera snurretoalett med 3 kammer. Lufting ført over tak.
