Velia 10

Bortelid

Meget attraktiv og stilig hytte med sental beliggenhet og nydelig utsikt mot alpinalegget - Anneks og selveiet tomt

Rapportdato: 19.01.2024

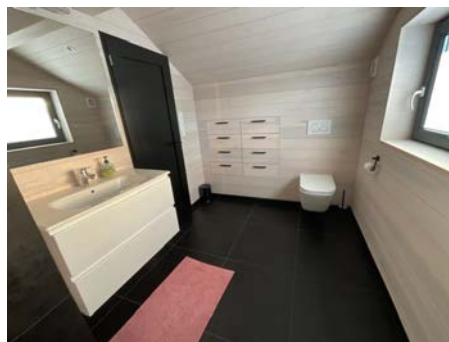
LOFT > BAD

Rommet er vurdert som baderom da det er klargjort for dette. Avvikene nevnt i rapport av noe misvisende utfra at rommet idag brukes som toalettrom.

Trepanel er ikke fuktbestandig. De bør derav ikke eksponeres for direkte vannbelastning.

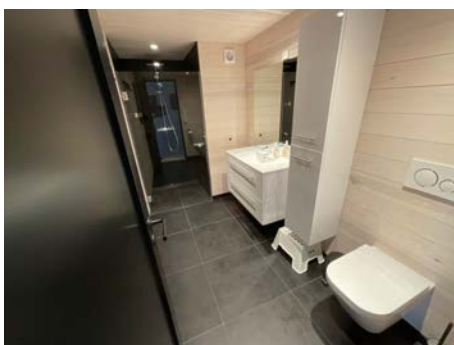
1 ETASJE > BAD

TG 1 Overflater vegger og himling

Fliser og trepanel vegger. Veggpanel er ikke fuktbestandige. De bør derav ikke eksponeres for direkte vannbelastning.

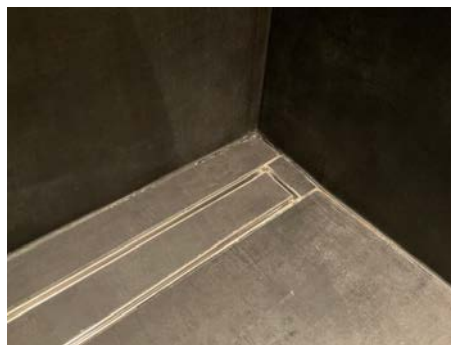
1 ETASJE > BAD

TG 1 Sluk, membran og tettesjikt

Sluktype gjør det ikke mulig å kontrollere membran. Det er fremlagt kopi faktura fra murer. Rommet har fungert siden 2018 uten påviste avvik.

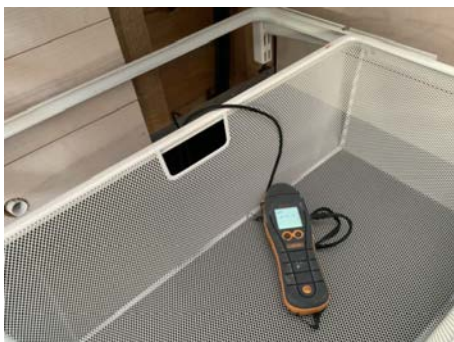
KJØKKEN

Det kan med fordel monteres lekkasjesensor med stengeventil i skap under vask samt under oppvaskmaskin. Lekkasjesensor er et krav som har kommet på nyere kjøkken. Denne boligen er bygget før kravet ble innført. I alle boliger som er bygget eller rehabilitert etter 2010 skal det være installert slik sensor/vannstopper.

Anbefales montert lekkasjesensor.
