# Grooseveien 64

# Leilighet med sentral beliggenhet, kort avstand til Groos, UIA og sentrum. Perfekt for studenter!

**Grooseveien 64, 4879  
GRIMSTAD**

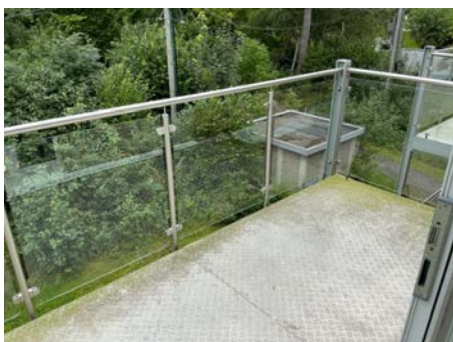
### TG 1 Balkonger, terrasser og rom under balkonger

Stålkonstruksjon med aluminiumsgulvplater. Rekkverk glass og rustfritt stål, ok høyde.

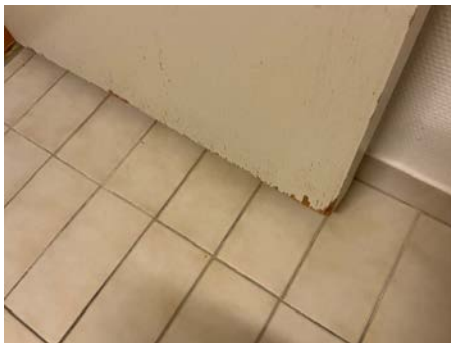
### 4 ETASJE > BAD

- Våtrommet må oppgraderes for å tåle normal bruk etter dagens krav.
- Det er eldre slukløsning og ingen nyere membranløsning lik dagens standard. Det gis derav tg3 pga risiko for svikt. Fliser på gulv. Noe fall fra dør mot dusj og noe nedsenket dusjsone. Eldre sluk, denne må byttes ved neste modernisering. Fliser og malt strie på vegg. Wc, baderomsvask og dusjgarnityr. Noe sprekk i vasken. Avtrekk i rommet.

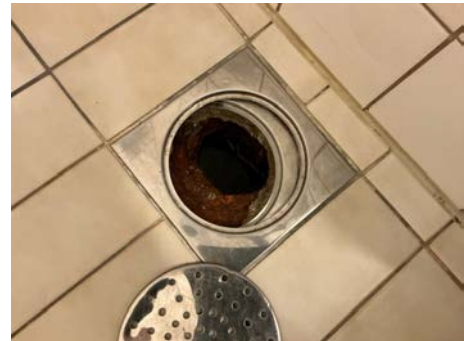
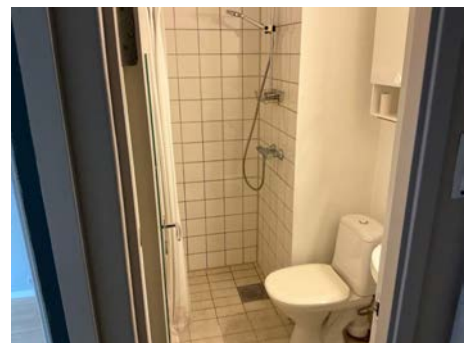
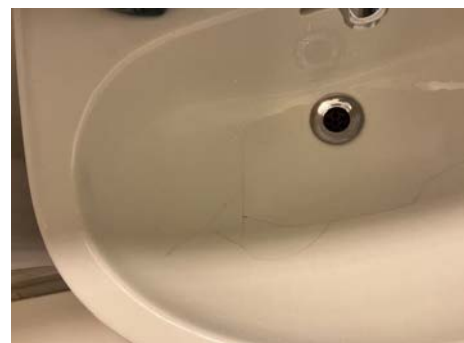
Wc, baderomsvask og dusjgarnityr. Noe sprekk i vasken.

Sprekk i vask.

Rommet ansees å ha en bruksverdi men man kan ikke gå god for løsninger. Så må man selv vurdere om det ansees økonomisk rasjonelt å modernisere utfra at det fungerer ved normalt bruk.

**Kostnadsestimat: 100 000 - 300 000**

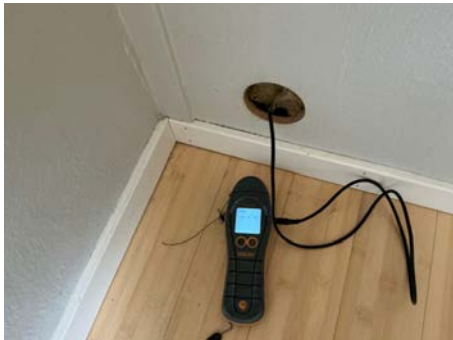
## KJØKKEN

Lekkasjesensor montert. Denne skal fungere slik at den stenger vann til oppvaskmaskin dersom den føler lekkasje på sensorledninger.

Det er montert vaskemaskin i rommet. Man ønsker helst den på våtrom slik at evt lekkasjevann vil ledes til et avløp. Det er montert lekkasjesensor som kompenserende løsning, men det gis en tg2 fordi disse må testes jevnlig.

Test lekkasjesensor jevnlig.

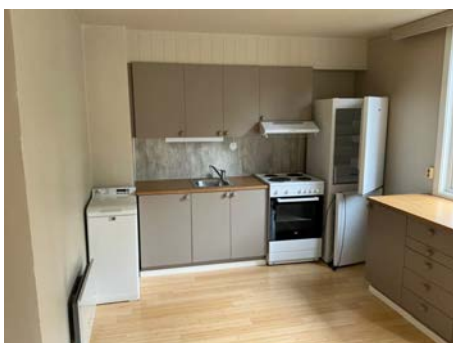
- Det er montert vaskemaskin i rommet. Man ønsker helst den på våtrom slik at evt lekkasjevann vil ledes til et avløp. Det er montert lekkasjesensor som kompenserende løsning, men det gis en tg2 fordi disse må testes jevnlig.
