# Blekaveien 3

Bleka / Gautefall

## **SALGSOPPGAVE**

Sist oppdatert 15.09.2023

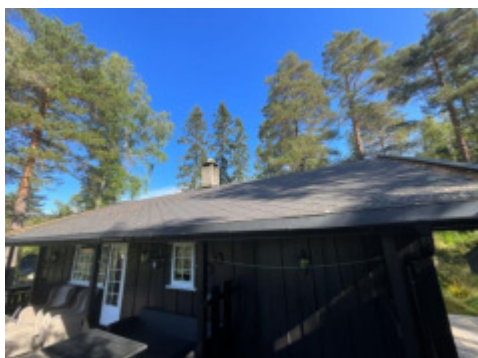
Utsnitt taktekking.

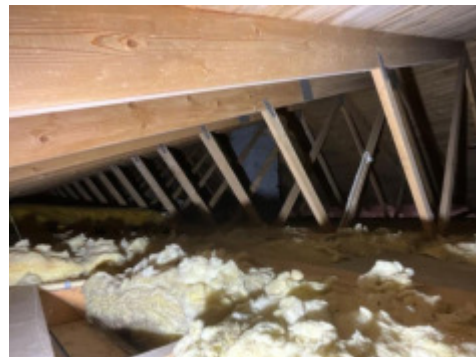
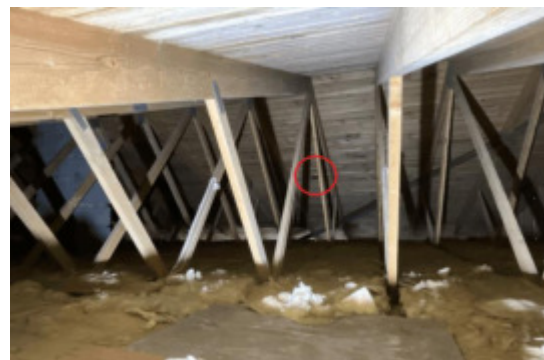
Utsnitt takkonstruksjon.

Skade i bordtak og synlig shingel i rød sirkel.

Det er registrert en skade på bordtaket, så det er kun shingelen som stopper vann fra å trekke inn i konstruksjonen.

Anbefaler å utbedre skaden i bordtaket.

Overvåk takkonstruksjonen da det er mose på shingel, skulle det eventuelt oppdages fuktmerker må det utføres ytterligere undersøkelser og utbedringer.

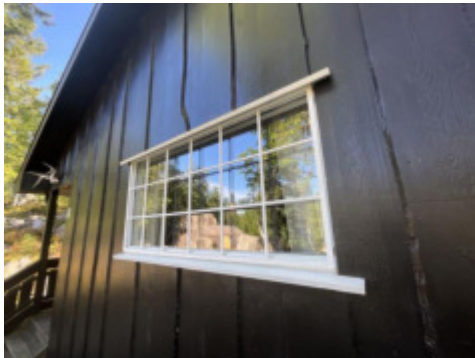
Vær/aldersslitasje og flasket maling på innsiden av rute.

Utsnitt vinduer.

- Karmene i vinduer er slitte og det er sprekker i trevirket.

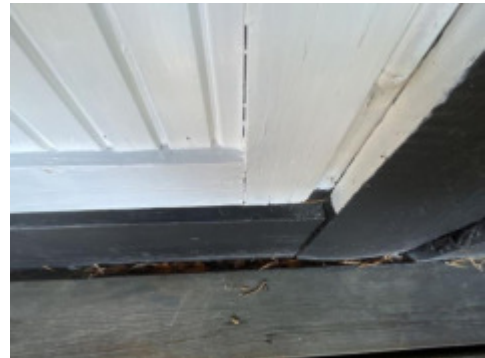
Terrassedør.

Vær/aldersslitasje på terrassedør.

- Karmene i dører er værslitte utvendig og det er sprekker i trevirket.

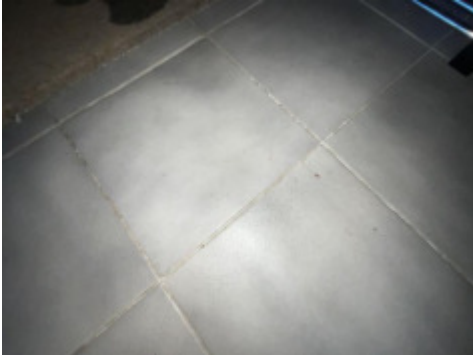
Utsnitt overflater.

Sprekk i fliser.

Flis med sprekker må skiftes for TG:1.

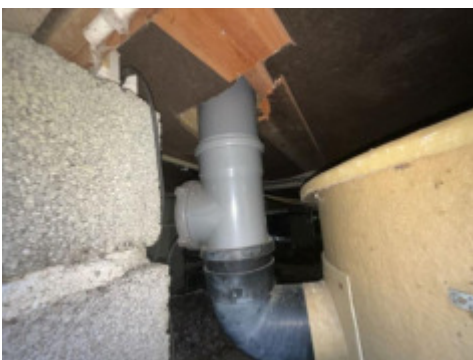
Høydeforskjeller kontrollert.

Utsnitt rørgjennomføringer.

- Målt høydeforskjell på over 15 mm gjennom hele rommet. Tilstandsgrad 2 gis med bakgrunn i standardens krav til godkjente måleavvik.

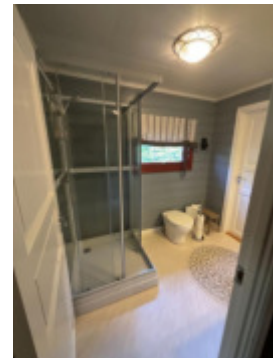
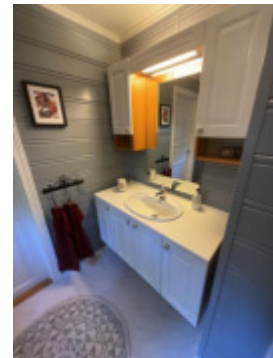
Baderommet fungerer til dagens bruk, men husk at dette er på ingen måte en godkjent våtrom og det kan føre til skjulte feil og avvik.

Utsnitt baderom.

Skal rommet godkjennes som et våtrom må det bygges om.

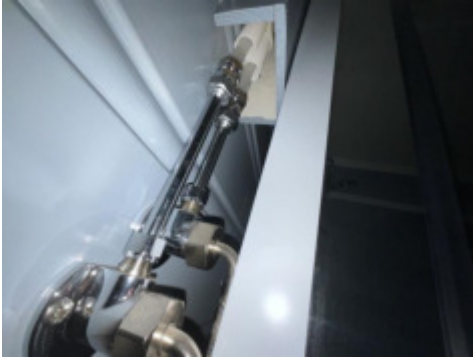
Hulltaking er ikke utført da rør er ført synlig på vegg og i kanaler, og det ble ikke utført noen unormale målinger med fuktindikator.

Rør ført på vegg.

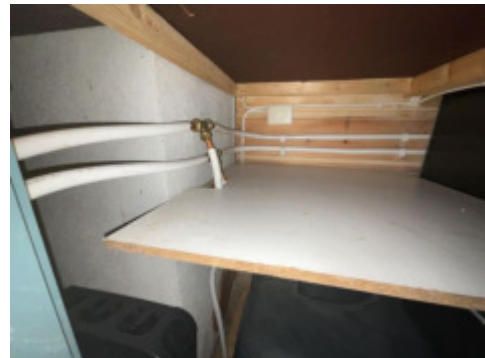
Rør-i-rør er synlig på badet, men på kjøkken forsvinner rør mot himling som kobberrør, rør-i-rør er derfor montert skjult i himling/takkonstruksjon.

Det er heller ikke sluk på badet, så lekkasjevann som ledes mot den siden renner ikke til sluk.

Kobberrør.

Rør-i-rør.

Stoppekran på gavlvegg mot sørøst.

- Det er påvist at eventuelt lekkasjevann fra rør i rør system ikke ledes til sluk eller annen kompensierende løsning.

- Det er ikke behov for utbedringstiltak siden anlegget fungerer i dag, men ut ifra alder kan skader plutselig oppstå på eldre anlegg.

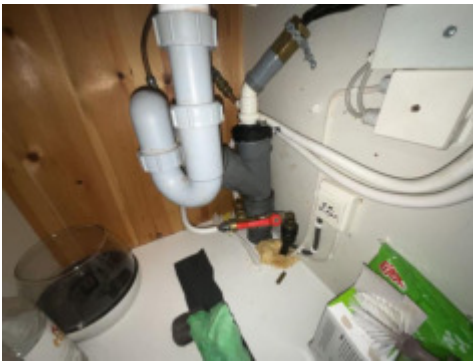
Det er avløpsrør av plast.

Avløpsrør i plast.

- Det er ikke behov for utbedringstiltak siden anlegget fungerer i dag, men ut ifra alder kan skader plutselig oppstå på eldre anlegg.

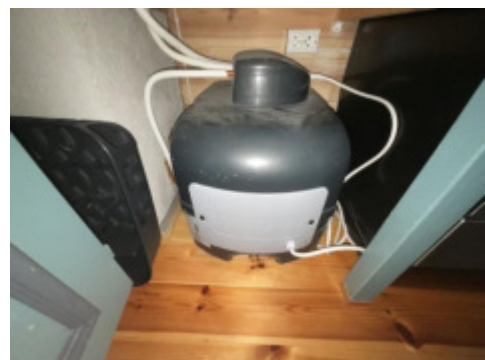
Varmtvannstank på ca. 30 liter.

Utsnitt varmtvannstank.

- Det bør etableres tilfredsstillende avrenning eller lekkasjesikring ved varmtvannstank.

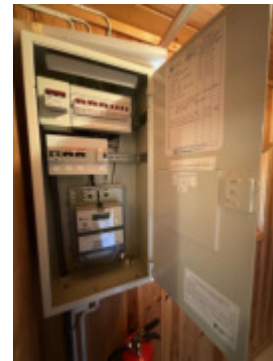
**Dokumentasjon ikke fremvist på el-anlegg. Innhent dokumentasjon på alt utført etter 1999, om ikke dokumentasjon kan innhentes anbefales det en kontroll av anlegget. Kostnadsestimat gitt for kontroll, avvik funnet av fagkyndig kommer i tillegg.**

Sikringsskap.

**Kostnadsestimat: Under 10 000**

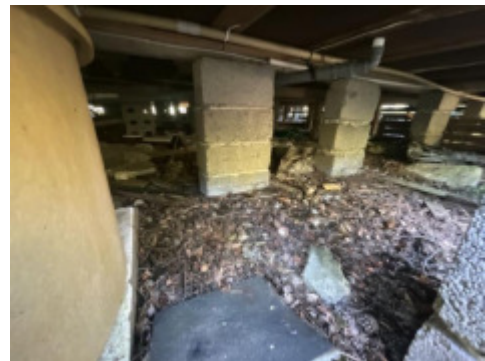
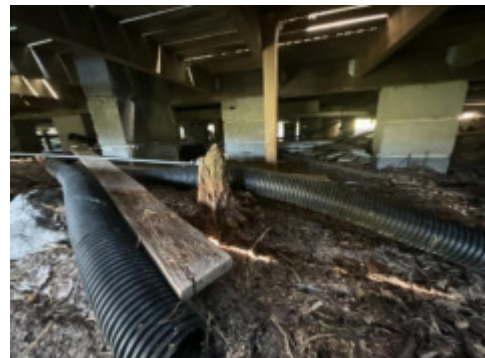
Fritidsboligen står på pilarer i leca.  
Det er stedvis registrert pilarer med skader i leca eller sprekker.

Utsnitt pilarer.

Sprekk i pilar.

Skade på pilar.

Det er stedvis registrert pilarer med skader i leca eller sprekker.

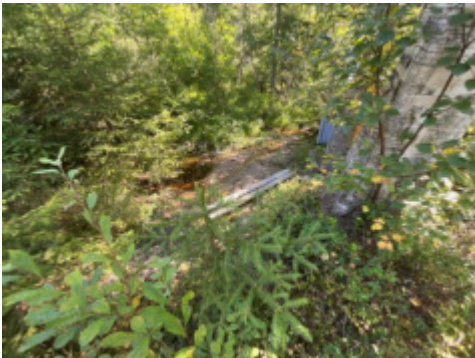
Stående vann.
