Tilstandsrapport

Bjønnaldsmyra 6, 3750 DRANGEDAL

Befaringsdato: 11.12.2023

Rapportdato: 04.01.2024

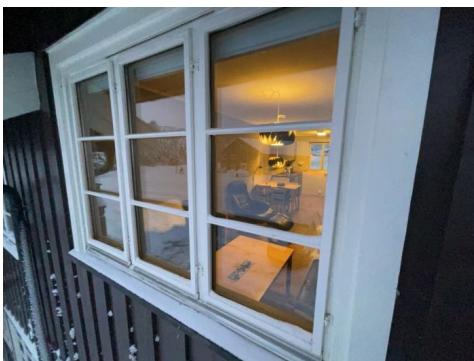
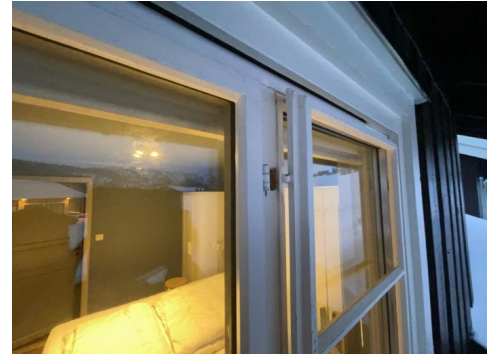
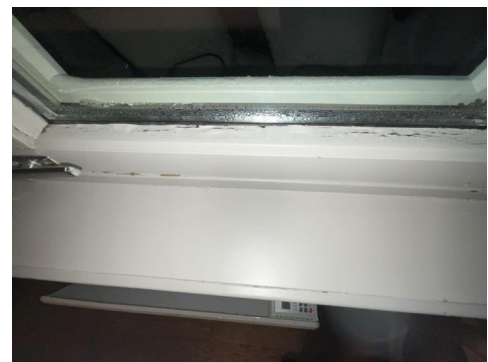
Det er registrert noe løse sprosper, noe svelling og sprekker i overflatebehandling etter kondensering.

Utsnitt vinduer.

Vinduer må utbedres for TG:1.

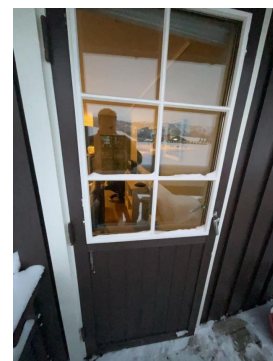
- Karmene i dører er værslitte utvendig og det er sprekker i trevirket.

Det er registrert et løst ødelagt dørhåndtak og terrassedør kan ikke åpnes fra utsiden på befaringsdagen.

Utsnitt terrassedør.

- Det må foretas lokal utbedring.

Terrassedør må utbedres eller skiftes for TG:1.

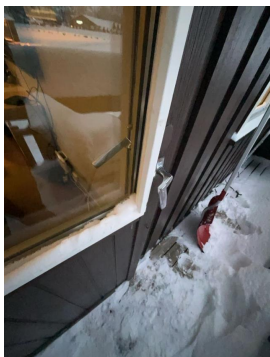
Ødelagt dørveider til terrassedør.

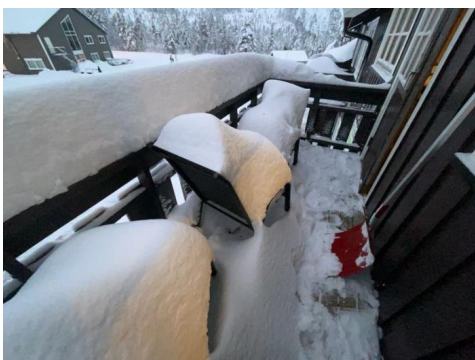
Terrasse i tre med nødvendige rekker i tre.
Terrasse er dekket i snø og er inspektert via stikkontroller.

Utsnitt terrasse.

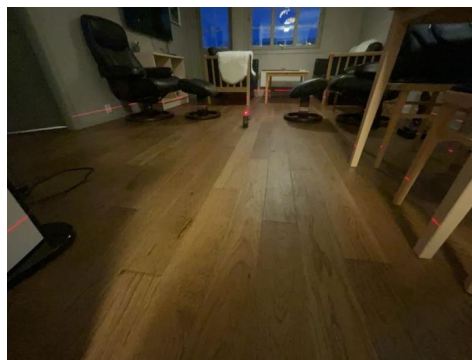
Etasjeskiller er av trebjelkelag.

Høydeforskjeller kontrollert.

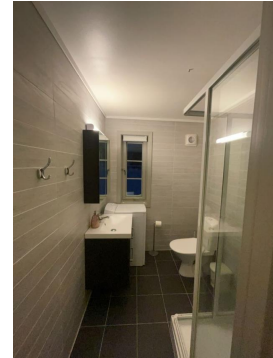
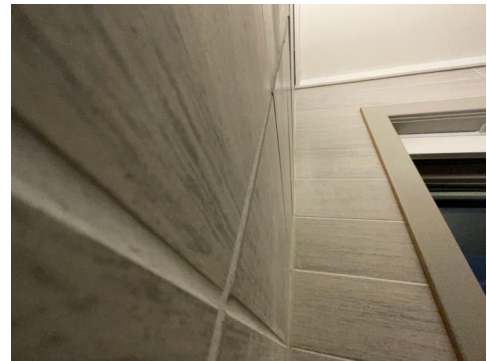
Det er registrert noe ufagmessige utførelser, med ujevne fliser. Dette forhindrer ikke bruken av baderommet.

Utsnitt vegger og himling.

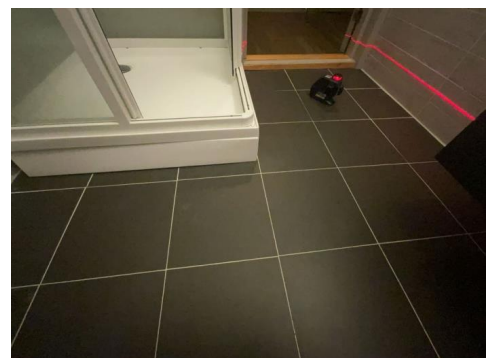
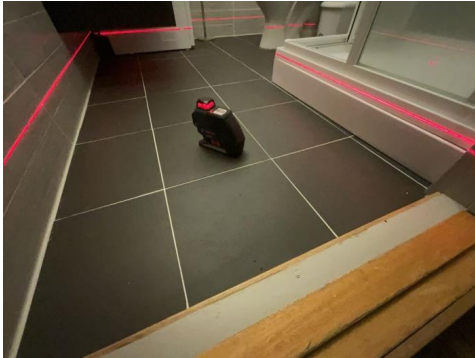
- Krav til fall er ikke oppfylt og gulvet er tilnærmet flatt (har ikke motfall).

Det er registrert oppkant, eventuelt lekkasjevann vil renne til sluk før det renner ut av rommet.

Utsnitt baderomsgulv.

- Vær oppmerksom ved bruk. For å få tilstandsgrad 0 eller 1 må gulvet bygges om, for å få riktig fall til sluk. Det vil imidlertid sjelden være økonomisk rasjonelt som et enkeltstående tiltak. Ved en eventuell renovering, påse at våtrommet bygges med riktig fall til sluk.

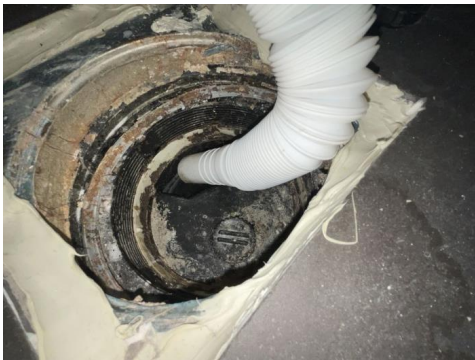
Det er plastsluk og ukjent tettesjikt/membran.

- Det kan ikke konstateres synlig bruk av membran/tettesjikt på våtrommet.

Plastsluk.

- Det må gjøres nærmere undersøkelser.

Innhent dokumentasjon om mulig på membran, om membran ikke kan dokumenteres er det en risiko for skjulte feil og avvik.

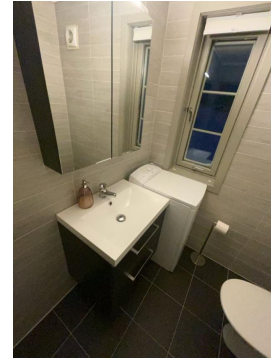
Vask ligger løst på baderomsinnredning.

Vask med baderomsinnredning og opplegg for vaskemaskin.

Vask må festes for TG: 1.

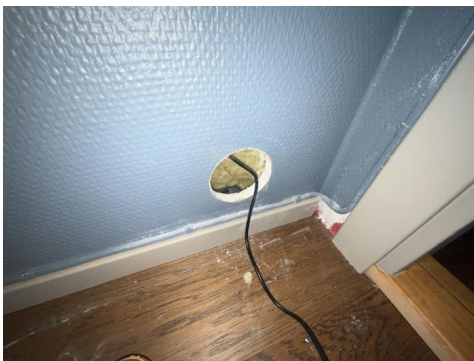
Hulltaking er foretatt uten å påvise unormale forhold.

Hulltaking.

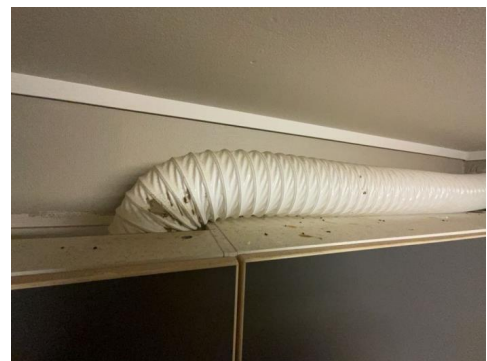
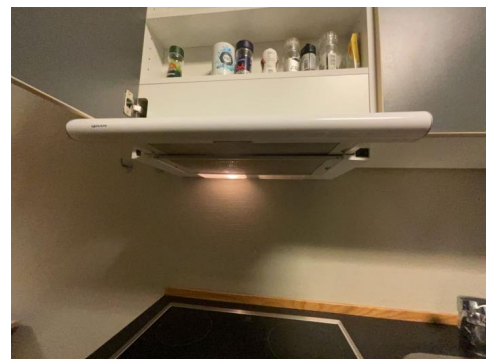
Det er registrert hull i ventilasjonsrør og muselort oppå overskap.

Utsnitt ventilasjonsrør.

Avtrekk kjøkken.

Ventilasjonsrør må skiftes og det må kontrolleres på yttervegg hvordan inngangen er for skadedyr for TG: 1.

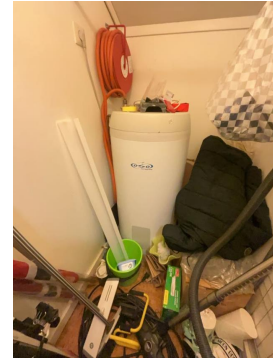
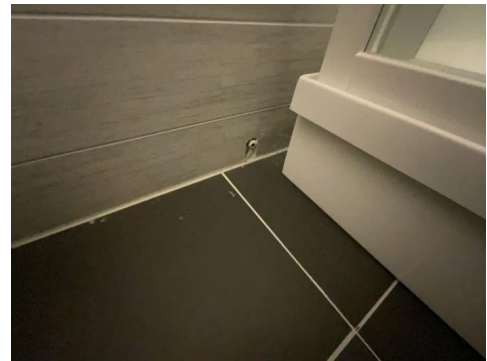
Varmtvannstanken er på ca 200 liter lokalisert i bod.
Avrenning fra varmtvannstank ledes til badetrom.

Varmtvannstank.

Avrenning varmtvannstank.
