Voieåsen 33

Flott enebolig med hybel og innredet underetasje - Gode leieinntekter-Stor solrik terrasse-Flott sjøutsikt

Tilstandsrapport

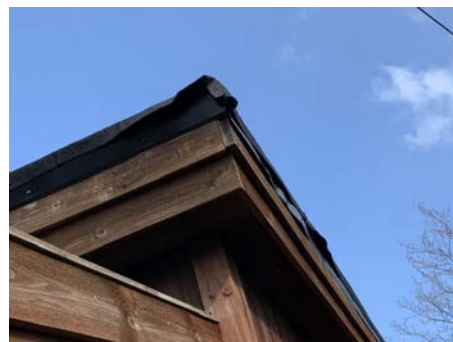
TG 1 Nedløp og beslag

Stål-takrenner m/nedløp har normal værslitasje og pipebeslaget er noen år og har bla. litt flass av lakk etc. Besiktigelse er foretatt i fra bakkenivå og takrenner og takbeslag er ikke kontrollert.

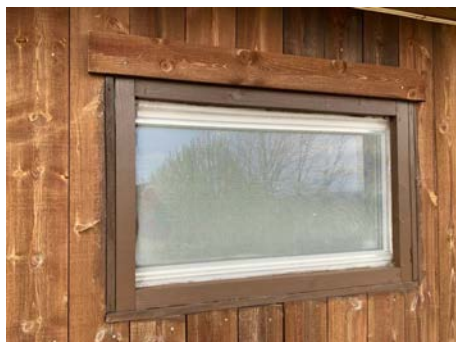
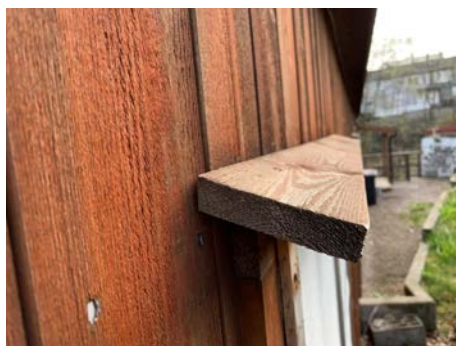
TG 3 Veggkonstruksjon - 2

Utvendig > Veggkonstruksjon - 2: Vurdering av avvik: Det er avvik: Grunnmursplate er synlig i bunn av trekledningen på framsiden av boligen, hvis den er montert bak trekledningen så er det også ufagmessig utførelse. Konsekvens/tiltak. Tiltak: Ytterlige kontroll anbefales og div. oppgradering, utskiftinger kan påregnes. Kostnadsestimat: 50 000 - 100 000.

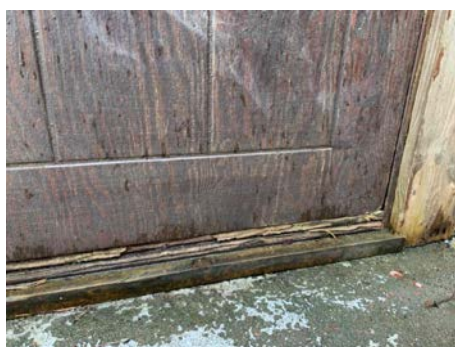
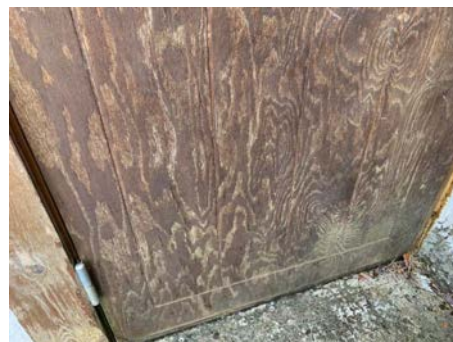
TG 3 Balkonger, terrasser og rom under balkonger

Utvendig > Balkonger, terrasser og rom under balkonger: Vurdering av avvik: Rekkverket er for lavt i forhold til dagens krav til rekkverkshøyder. Terrassen ut i fra stuen i leiligheten danner tak over underliggende utvendig bod og har papp-tekking av ukjent årgang på dekke med terrassebord og rekkverk oppført i trekonstruksjoner har høyde på ca. 78 cm. Rekkverket er for lavt ihht. dagens forskrifter og krav og treverk har div. værslitasje, mykt treverk m.m. og eier opplyste at terrassebord med råtehull skal skiftes ut. I utvendig bod under terrassen er det merke, fukt, skader m.m. Papp-tekkingen og avrenning, fall forhold på dekke til takrenne montert i framkant er ikke kontrollert av undertegnede. Konsekvens/tiltak. Rekkverkshøyde må endres for å tilfredsstille krav på byggemeldingstidspunktet. Generell oppgradering, utskiftinger av terrassen kan påregnes. Kostnadsestimat: 50 000 - 100 000

Terrassen ut i fra stuen i leiligheten danner tak over underliggende utvendig bod og har papp-tekking av ukjent årgang på dekke med terrassebord og rekkverk oppført i trekonstruksjoner har høyde på ca. 78 cm. Rekkverket er for lavt ihht. dagens forskrifter og krav og treverk har div. værslitasje, mykt treverk m.m. og eier opplyste at terrassebord med råtehull skal skiftes ut. I utvendig bod under terrassen er det merker, fukt, skader m.m. Papp-tekkingen og avrenning, fall forhold på dekke til takrenne montert i framkant er ikke kontrollert av undertegnede.

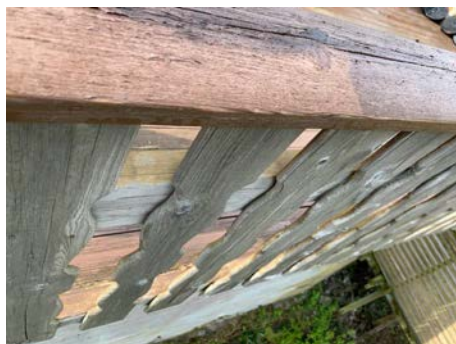
Balkonger, terrasser og rom under balkonger - 2

Utvendig > Balkonger, terrasser og rom under balkonger - 2: Vurdering av avvik: Det er avvik: 3 terrasser ved underetasjen er oppført i trekonstruksjoner med terrassebord og rekkverker har høyde på ca. 1,20 m. Treverk på alle terrassene har værslitasje m.m. og synlig sig/skjevheter, også i rekkverker og noen provisoriske understøttelser, fundamenter. Fundamenter, understøttelser under terrassene er ikke kontrollert av undertegnede og ytterlige kontroll anbefales. Konsekvens/tiltak: Tiltak: Generell oppgradering, utskiftinger kan påregnes på alle terrassene. Kostnadsestimat: 50 000 - 100 000

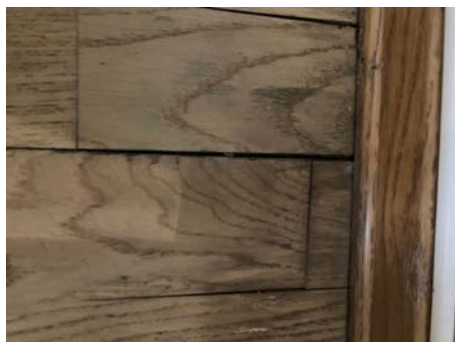
Etasjeskille/gulv mot grunn

Etasjeskiller er oppført i trekonstruksjoner i fra byggeår og betong-gulver i underetasjen. Lyd/brannskiller mellom boenheter er ikke kontrollert. Eier opplyste at det er montert trinnlyd plater i hybelen i 1.etasje. Ingen store merkbare sig/retningsavvik ble registrert på innvendige gulver på befaringen, men noe sig/avvik forekommer enkelte steder. Det ble målt ca. 5-20 mm. sig/avvik med gulvlaser gjennom hele rommet i gang, stue/kjøkken, soverom i begge etasjer på befaringen. Alle gulver ble ikke kontrollert med laser på befaringen.

- Målt høydeforskjell på over 15 mm gjennom hele rommet. Tilstandsgrad 2 gis med bakgrunn i standardens krav til godkjente måleavvik.

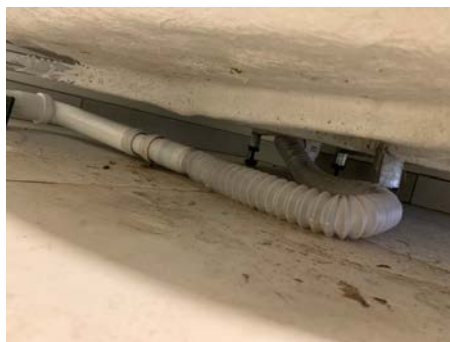
UNDERETASJE HYBEL > BAD

Våtrom > Underetasje hybel > Bad > Sluk, membran og tettesjikt: Vurdering av avvik: Rommet er et våtrom hvor det ved etablering var krav om "uavhengig kontroll", men det foreligger ingen dokumentasjon på at det er utført "uavhengig kontroll". Baderommet har ikke sluk i gulvet som er ett krav til våtrom ihht. forskrifter og krav, pumpen som er montert i krypkjelleren er ikke kontrollert av undertegnede. Ved en evt. lekkasje i fra utstyr i baderommet vil vann renne over dørterskelen og inn i tilstøtende rom. Det ble målt fukt med fuktindikator på overflater i betong-gulvet mot grunnmur på befaringen. Konsekvens/tiltak: Innhent dokumentasjon, om mulig. Div. oppgraderinger kan påregnes. Kostnadsestimat: 50 000 - 100 000.

🔧 TG 3 Sluk, membran og tettesjikt

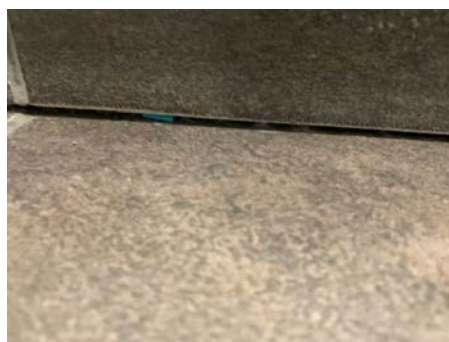
1. ETASJE LEILIGHET > BAD/VASKEROM

TG 2 Sluk, membran og tettesjikt

Konsekvens/tiltak

- Overvåk tilstanden jevnlig. For å få tilstandsgrad 0 eller 1 må slukløsningen skiftes ut og sannsynligvis må også membransjiktet skiftes/utbedres. Det er imidlertid vanskelig å si noe om tidspunktet for når dette er nødvendig.
- Overvåk tilstanden jevnlig. For å få tilstandsgrad 0 eller 1 må tettesjiktet skiftes ut, men tidspunktet for når dette er nødvendig er vanskelig å si noe om.

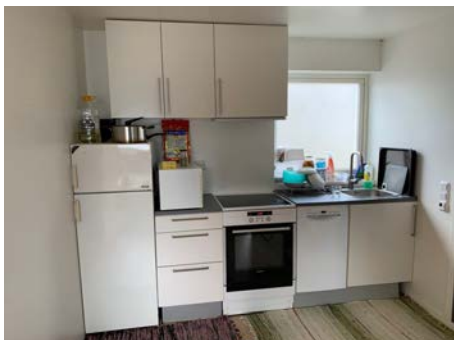
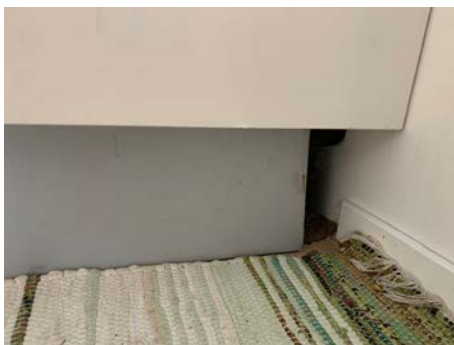
1. ETASJE HYBEL > STUE/KJØKKEN

Sokkelen er litt for kort.

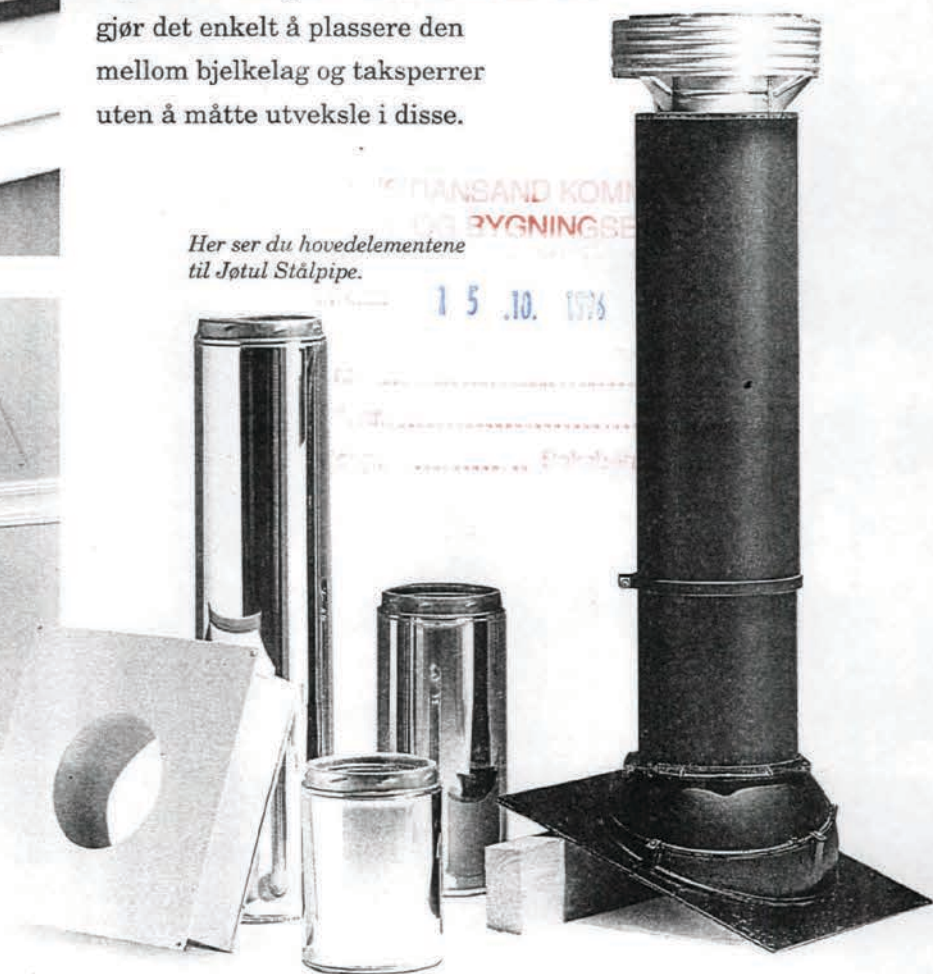
Her ser du hovedelementene til Jøtul Stålpipesetter.

- **Innertak-kassett** for evt. gjennomføring i innertak (bildet nederst).
- **Startseksjon (uisolert).** Røret mellom nederste pipeelement og ildstedet (bildet nederst).
- **Øvrige deler:** dekkplate, tetningsplate, låsebånd, overgangsringer.
- **Tilleggsdeler for bakmontering (gjelder frittstående ovner/peisovner med røkuttak bak):** røktutflens, T-stykke, feieluke-element, gulvplate, sokler, samt evt. innkleddingssjakt.
