Voieåsen 33

Vågsbygd/Voieåsen

Flott enebolig med hybel og innredet underetasje - Gode leieinntekter-Stor solrik terrasse-Flott sjøutsikt

Tilstandsrapport

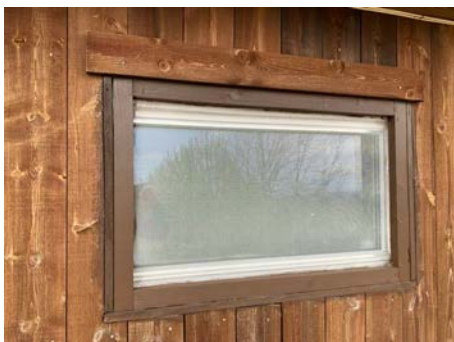
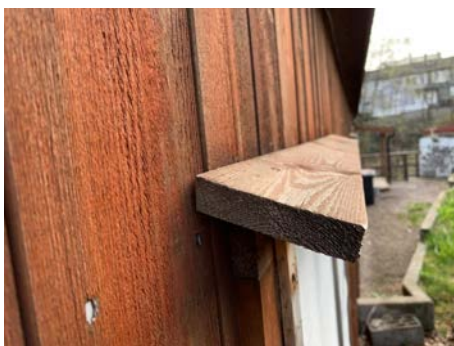
! TG 3 Veggkonstruksjon - 2

Utvendig > Veggkonstruksjon - 2: Vurdering av avvik: Det er avvik: Grunnmursplate er synlig i bunn av trekledningen på framsiden av boligen, hvis den er montert bak trekledningen så er det også ufagmessig utførelse. Konsekvens/tiltak. Tiltak: Ytterlige kontroll anbefales og div. oppgradering, utskiftinger kan påregnes. Kostnadsestimat: 50 000 - 100 000.

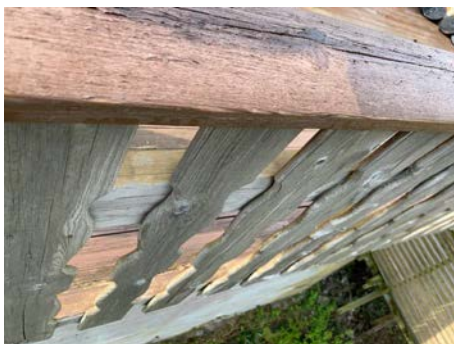
Balkonger, terrasser og rom under balkonger - 2

Utvendig > Balkonger, terrasser og rom under balkonger - 2: Vurdering av avvik: Det er avvik: 3 terrasser ved underetasjen er oppført i trekonstruksjoner med terrassebord og rekkverker har høyde på ca. 1,20 m. Treverk på alle terrassene har værslitasje m.m. og synlig sig/skjevheter, også i rekkverker og noen provisoriske understøttelser, fundamenter. Fundamenter, understøttelser under terrassene er ikke kontrollert av undertegnede og ytterlige kontroll anbefales. Konsekvens/tiltak: Tiltak: Generell oppgradering, utskiftinger kan påregnes på alle terrassene. Kostnadsestimat: 50 000 - 100 000

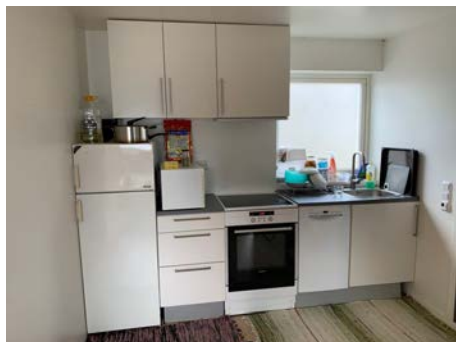
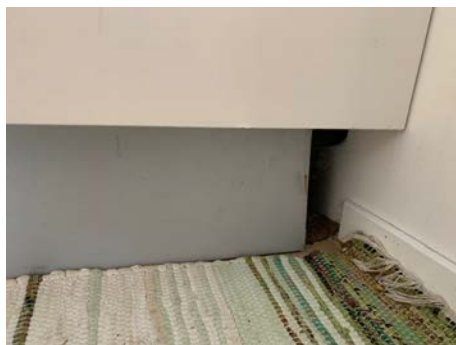
Sokkelen er litt for kort.
