Rykeneveien 111

Bjorbekk

Tilstandsrapport

ANDELSLEILIGHET

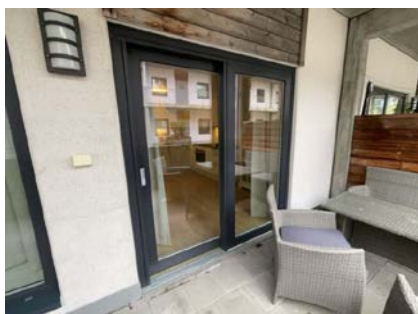
TE 2 Hellelagt uteareal

Utvendig areal ved stue/kjøkkensiden er utført med betongheller og omsluttende gjerde av tre.

Det er ikke registrert behov umiddelbare tiltak. Opparbeidelsen inngår i borettslagets fellesarealer og det må påregnes kommende lokale utbedringer av den hellelagte opparbeidelsen. Videre må det påregnes overflatevedlikehold av rekkene.

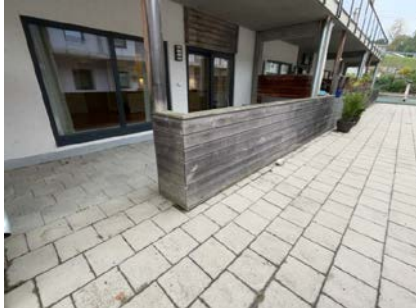
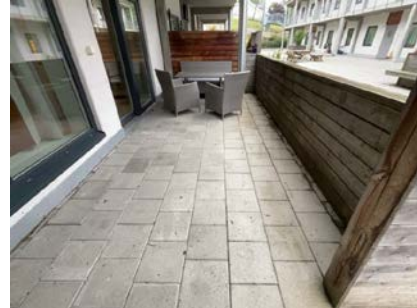
Andre utvendige forhold

Bygningens og borettslagets fellesarealer er ikke detaljvurdert. Med fellesarealer menes konstruksjonsdeler, installasjoner og utvendige overflater som borettslaget i fellesskap bærer ansvaret for.

- For å lukke avviket ihht NS 3600.2018 må det utarbeides en Tilstandsanalyserapport/vedlikeholdsplan for fellesdeler i bygget. Da dette er opp til borettslag/sameie å rekvirere er kostnadsestimat ikke satt.

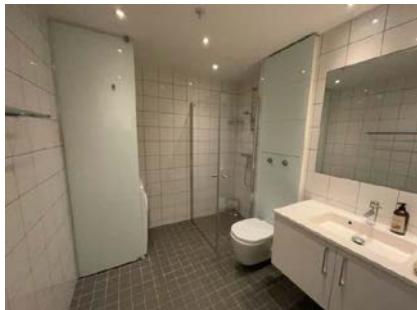
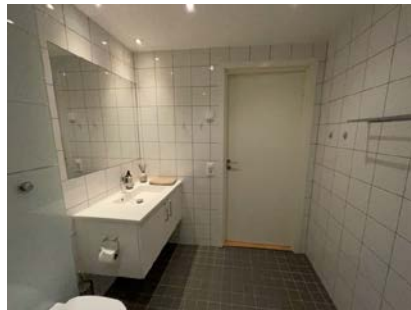
1. ETASJE > BAD/VASKEROM

- Det er påvist avvik i fallforhold til sluk i forhold til krav i forskrift på byggetidspunktet.

Det kan ikke konstateres at avviket vil ha en konsekvens ut over at vannsøl eller lekkasjevann må tørkes manuelt, men løsningen avviker fra forskriftens funksjonskrav til gulvets ferdige overflate.

Vær oppmerksom ved bruk. For å få tilstandsgrad 0 eller 1 må gulvet bygges om, for å få riktig fall til sluk. Det vil imidlertid sjelden være økonomisk rasjonelt som et enkeltstående tiltak. Ved en eventuell renovering, påse at våtromsgulvet bygges med riktig fall til sluk. Slepelister på dusjdører må holdes intakt. Tilstandsgraden settes ut fra avvik fra gjeldende Norsk Standard (3600) for teknisk tilstandsanalyse ved boligsalg og avvik fra gjeldende funksjonskrav i byggeforskriften.

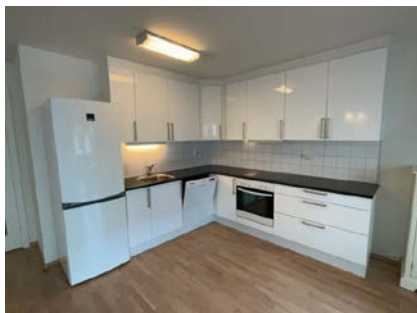
1. ETASJE > STUE/KJØKKEN

Avsatt plass til kjøleskap.

Komfyrvakt og automatisk lekkasjestopper er montert.

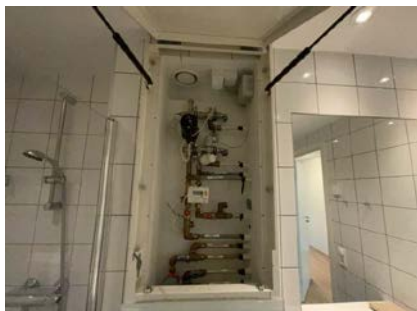
TE 2 Avløpsrør

Vurderingen omfatter det synlige innvendige røropplegget i leiligheten.

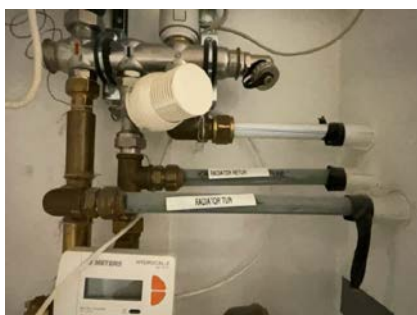
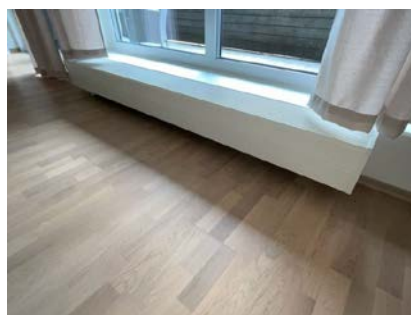
TE 2 Elektrisk anlegg

2. Når ble det elektriske anlegget installert eller sist gang totalt rehabilitert (årstall)? Med totalt rehabilitert menes fullstendig utskiftet anlegg fra inntakssikring og videre.
er 8 år gammelt
3. Er alle elektriske arbeider/anlegg i boligen utført av en registrert elektroinstallasjonsvirksomhet?
Ja
4. Er det elektriske anlegget utført eller er det foretatt tilleggsarbeider på det elektriske anlegget etter 1.1.1999?
Nei
5. Foreligger det kontrollrapport fra offentlig myndighet – Det Lokale Eltilsyn (DLE) eller eventuelt andre tilsvarende kontrollinstanser med avvik som ikke er utbedret eller kontrollen er over 5 år?
Ukjent
6. Forekommer det ofte at sikringene løses ut?
Nei
7. Har det vært brann, branntilløp eller varmgang (for eksempel termiske skader på deksler, kontaktpunkter eller lignende) i boligens elektriske anlegg?
Nei

8. Er det tegn til at det har vært termiske skader (tegn på varmgang) på kabler, brytere, downlights, stikkontakter og elektrisk utstyr? Sjekk samtidig tilstanden på elektrisk tilkobling av varmtvannsbereider, jamfør eget punkt under varmtvannstank
Nei
9. Er der synlig defekter på kabler eller er disse ikke tilstrekkelig festet?
Nei

Eventuell tilstandsrapport på el-anlegget må rekvireres av el-takstmann.

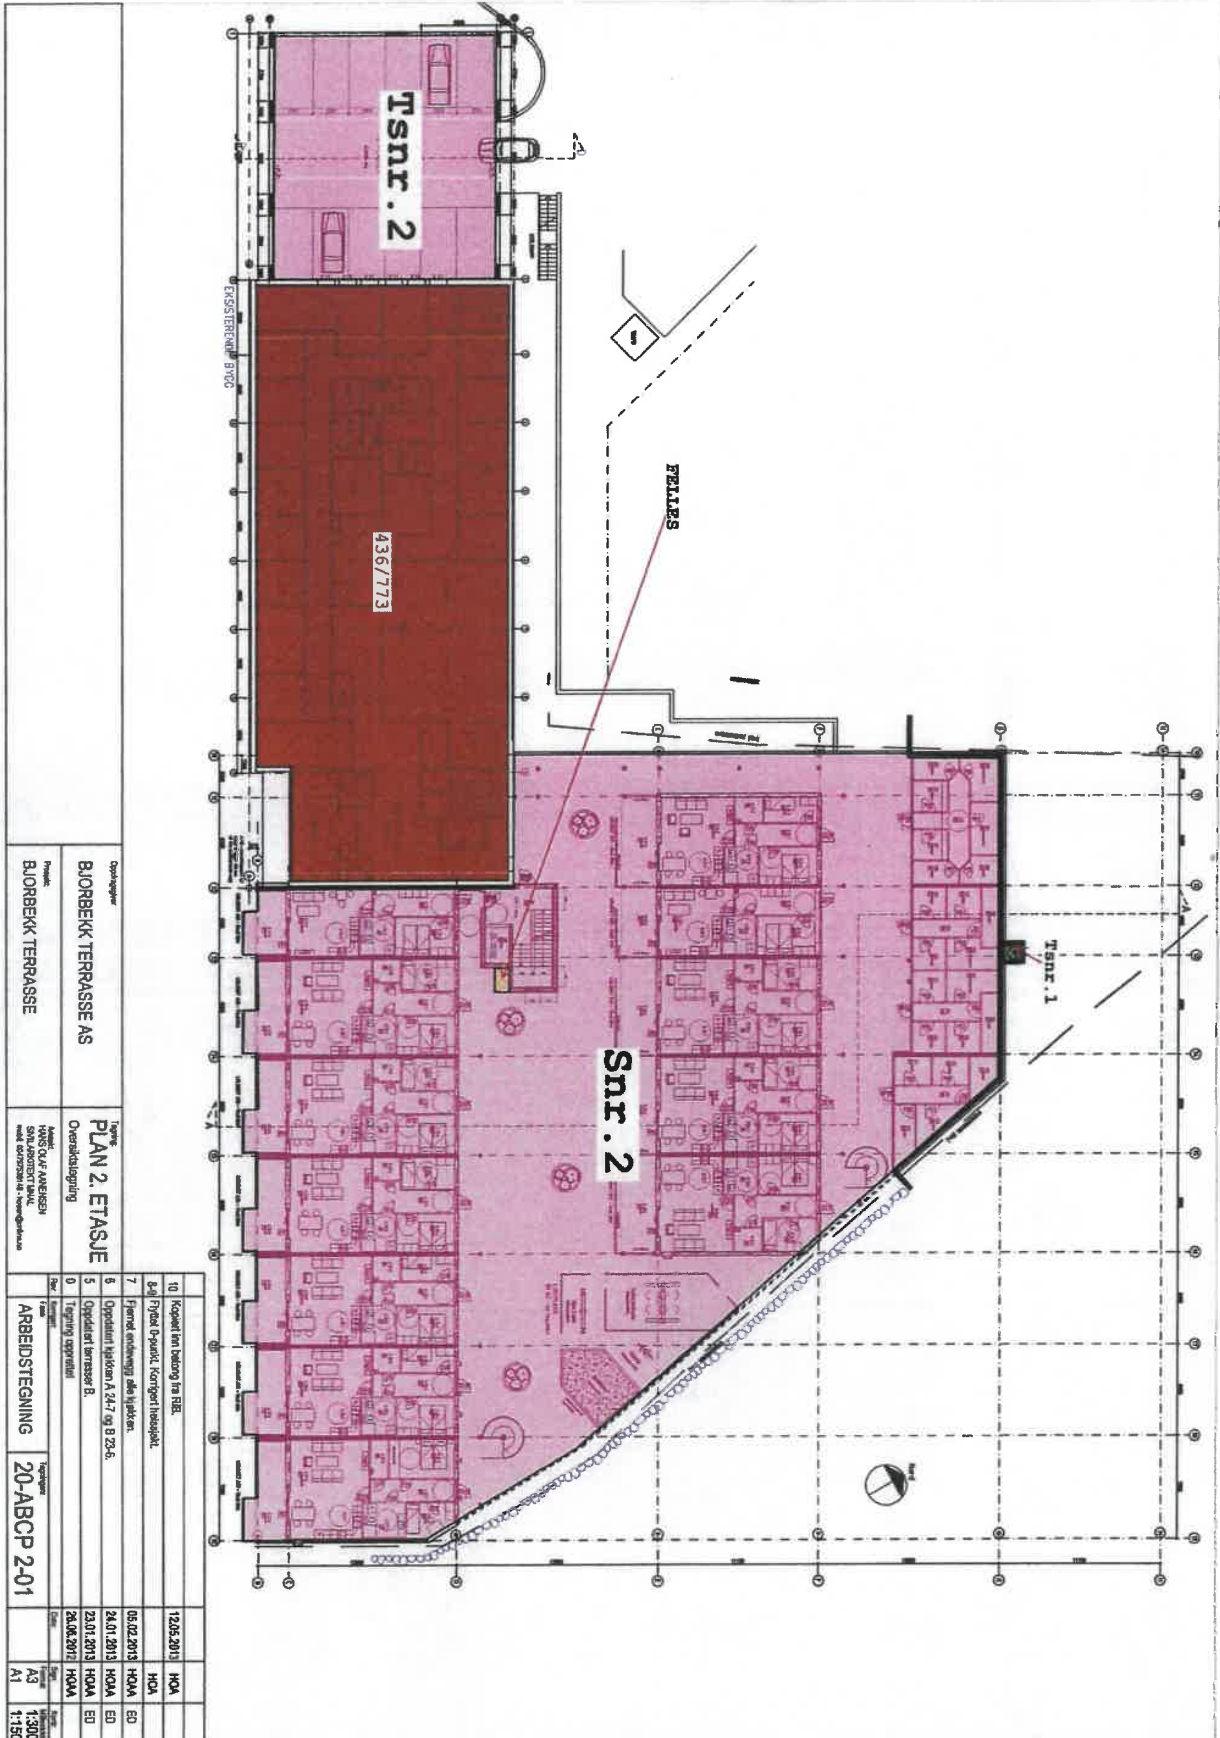
Oppdragsgiver	BJORBEKK TERRASSE AS
Prosjekt	BJORBEKK TERRASSE
Tittel	PLAN 2. ETASJE
Arbeidsstatus	Overarbeidstegning
Arbeidsstatus med beskrivelse	OVERARBEIDSTEGNING
