# Lyngbakken 8

Konsmo/Audnedal

# Innholdsrik enebolig med alt på et plan. Dobbel garasje.

# Tilstandsrapport

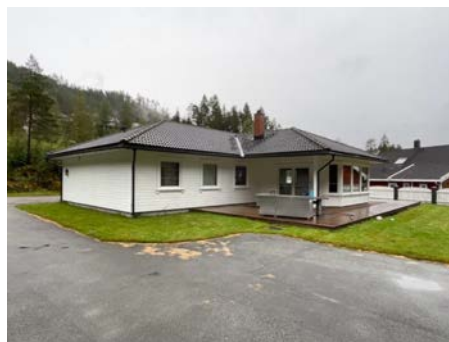
Punktet må sees i sammenheng med Takkonstruksjon/Loft

Taket er tekket med betongtakstein og tekkingen er fra byggeåret. Undertak er av duk. Taket er besiktiget fra bakkenivå og fra takfot i stige.

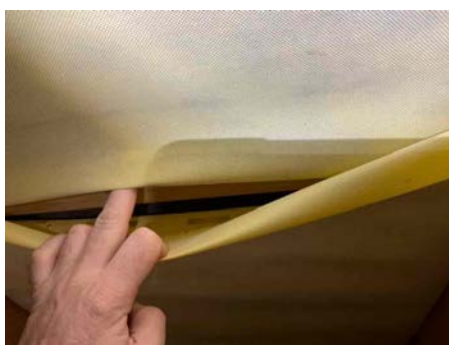
- Det er avvik:  
Duken har ikke limte skjøter og er ikke godkjent som undertak.

Duken skulle hatt limte skjøter.

- Tiltak:  
Taket må holdes under oppsikt og undertaket må på et tidspunkt skiftes.  
Lekkasje fra taket gjennomføring bør undersøkes nærmere.

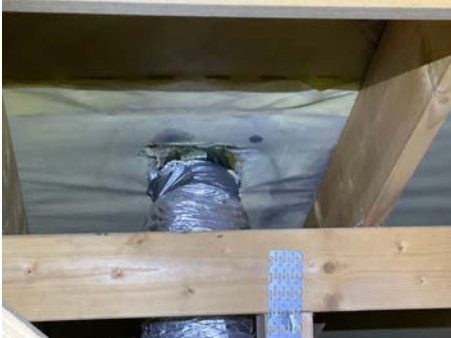
Det var en liten lekkasje rundt gjennomføringen til Avbrekk fra kjøkkenet.

Mindre lekkasje fra takgjennomføring

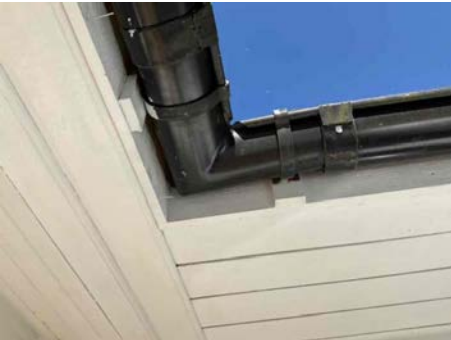
Lekk fra enkelte renneskjøter.

- Takrenner har punktvis lekkasjer.

Lekk i enkelte renneskjøter.

- Lokal utbedring må utføres.

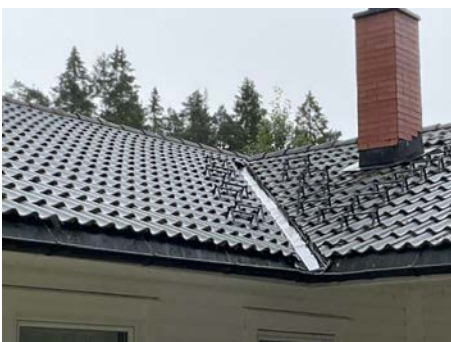
## TO 3 Pipebeslag og Snøfangere

Pipebeslag av metall med pålimte fliser. Boligen mangler snøfangere.

Jeg vil anbefale å helbeslå pipa og montere snøfangere ved inngangsparti. "snøfangere skal monteres der snø- og isras fra tak kan skade personer, gjenstander, underliggende bygningsdeler eller installasjoner."  
Kostnadsestimat: 10 000 - 50 000.

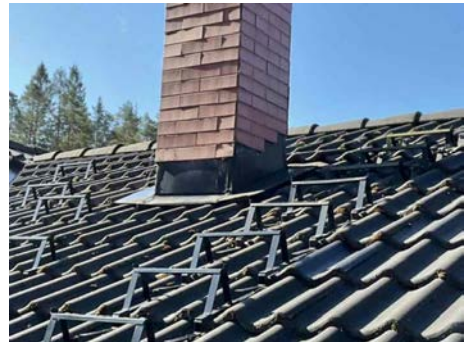
Pipebeslag er ikke fagmessig utført.

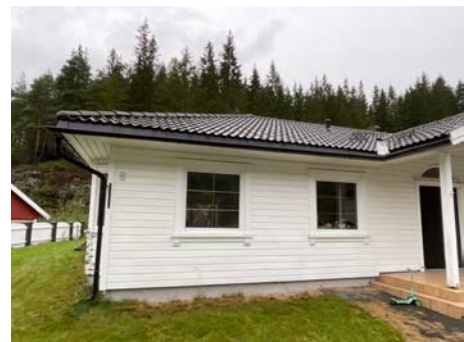
## TO 2 Vannbord mot vest.

Vannbord under vindu mot vest. (stue/kjøkken)

- Råteskadet trekledning må skiftes ut.

Vannbord må skiftes ut.

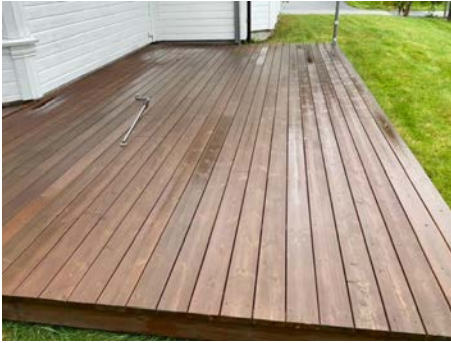
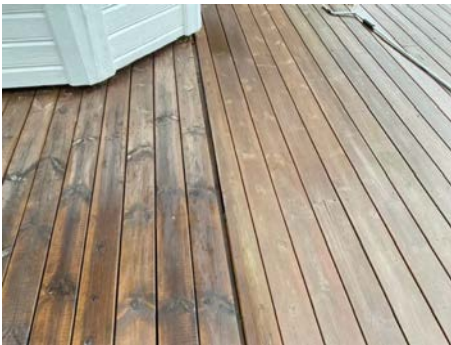
Glippe mellom terrassebord kunne vært utført penere.

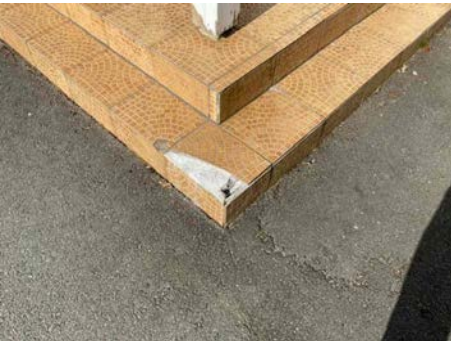
Det er ett par skadede fliser på trappa.

Skadet flis.

Skifte fliser.

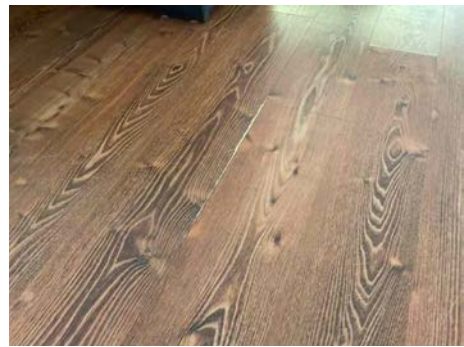
Malerarbeidet (sparklingen) i boligen er ikke fagmessig utført og det er sprekker/gliper i flere plateskjøter og svake løsninger ved vindusforinger. Dette gjelder på generelt grunnlag. Gulvene har ujevnheter, skjevheter og en del småsår og skader/svellinger i skjøtene.

Gulv i stua.

I forbindelse med eierskifte bør det påregnes normal oppussing av de innvendige overflatene. Avvikene er stort sett av kosmetisk betydning og retting vil være arbeidskrevende og kostbart.

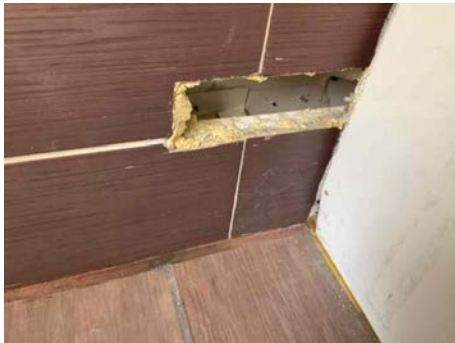
Hull i vegg ved badekar.

- Det bør etableres avrenning inn til sluk for hele våtrommet.
- Det må foretas utbedring av fallforhold.
- Overflater må utbedres eller skiftes.
- Det må gjøres tiltak for å utbedre avviket.

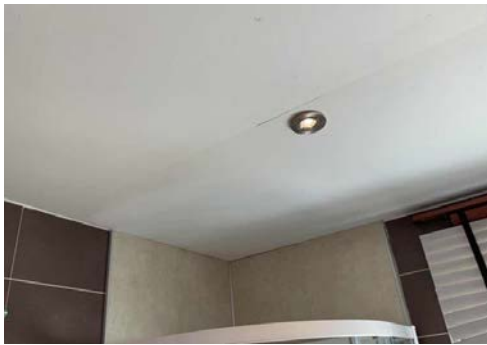
Det er sprekker/gliper i hjørner og flisarbeidet er ikke pent utført. Ved badekar er det hull/utsparing i veggen. I taket er det gliper/sprekker og dårlig utført malerarbeid.

Gliper i tak.

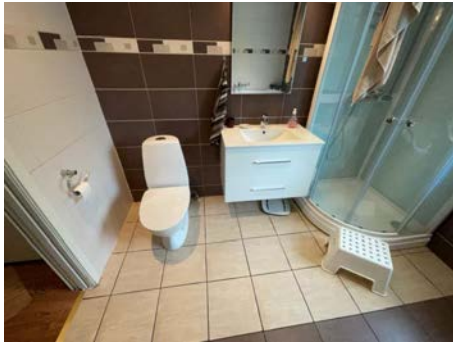
Badet er innredet med dusjkabinett, badekar, toalett og baderomsinnredning. Eier har montert nytt/brukt badekar i 2022.

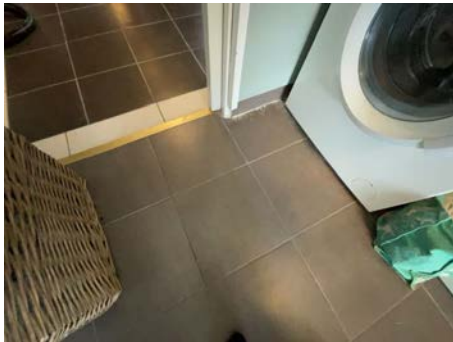
- Det er påvist at høydeforskjell fra topp slukrist til gulv/synlig topp membran ved dørterskel er mindre enn 25 mm.
- Det er påvist at noen fliser har bom (hulrom under)
- Det er påvist avvik i fallforhold til sluk i forhold til krav i forskrift på byggetidspunktet.
- Det er påvist avvik på varmekilde.

Rommet fungerer normalt, men det burde vært oppkant ved dørene og fall på hele gulvet.

- Våtrommet fungerer med dette avviket.
- Det er ikke behov for utbedringstiltak.

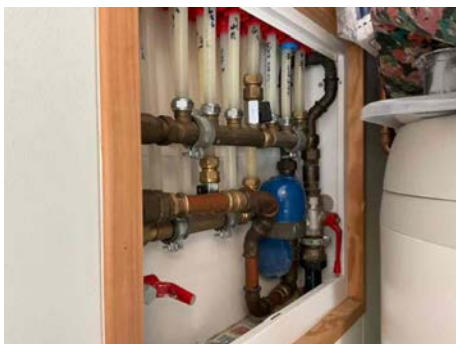
Vannrør er av typen rør-i-rør (plast-rør) med eget fordelerskap på vaskerom.

Skap på vaskerom.

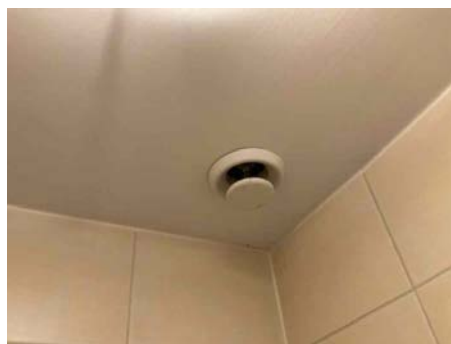
Boligen har ikke forskriftsmessig ventilasjon. Det er montert avtrekk på wc og bad og ventiler på soverom, men det er liten eller ingen effekt.

- Det er påvist avvik i ventilasjonsløsning i forhold til gjeldende krav på oppføringstidspunktet.
- Det er påvist mangelfull ventilasjon på ett eller flere rom i boligen.

Avtrekk på wc har ingen effekt.

- Anlegget må sjekkes av fagperson.

Jeg vil anbefale å montere mekanisk avtrekk på våtrom og wc, samt veggventiler i oppholdsrom.

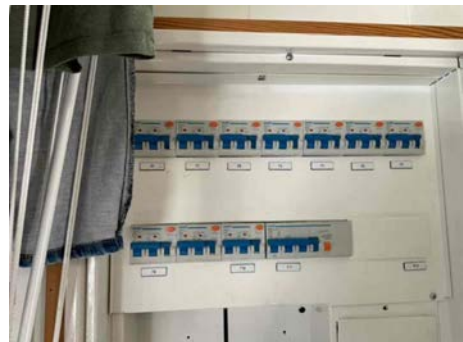
Sikringsskap

Det mangler kursfortegnelse og jeg vil anbefale å prøve å innhente dokumentasjon på anlegget. Det anbefales på generelt grunnlag en gjennomgang av det elektriske anlegget av en EL-fagmann.

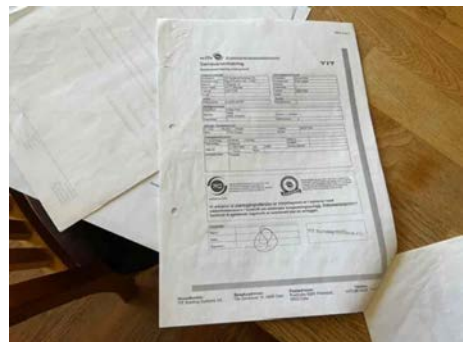
Samsvarserklæring fra 2009.

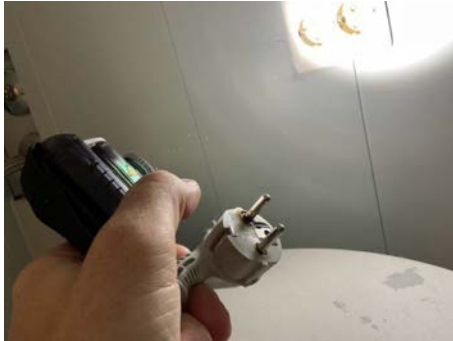
Det er svimerker på stikk til bereder.

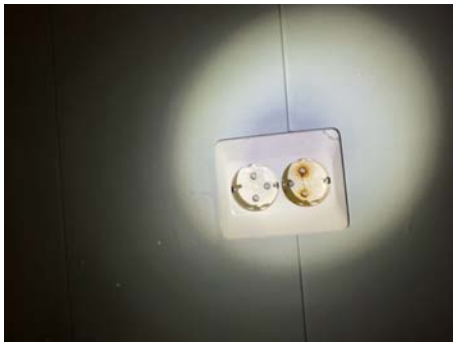
Det er svimerker på stikk til bereder.

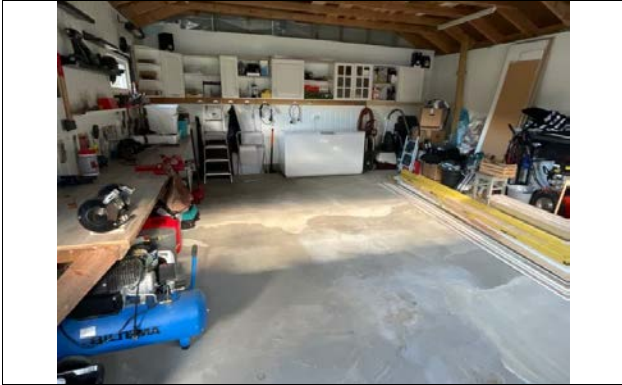
Eier har flytsparklet, montert veggplater og en brukt kjøkkeninnredning.
