# Øykjestøveien 15

Skomrak – Lyngdal

# Tilstandsrapport

## ENEBOLIG

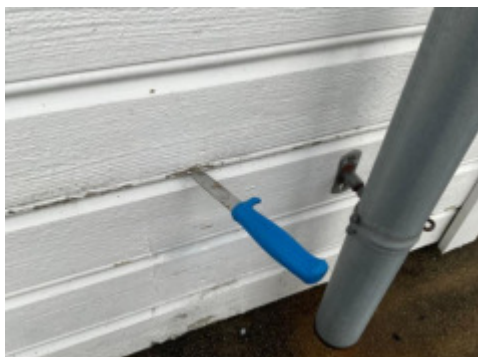
Det er mykt treverk ved taknedløp på fremsiden av huset. Årsaken er at nedløp ikke er ledet bort fra husvegg.

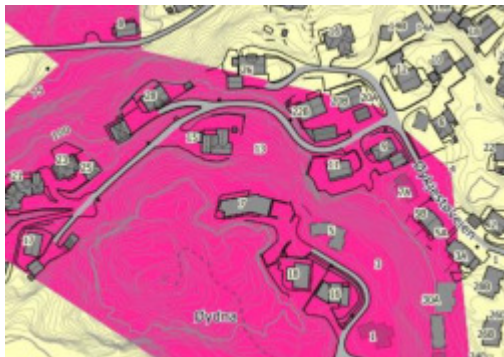
Det er ikke foretatt radonmålinger og bygget er heller ikke utført med radonsperre.

Eiendommen ligger i et område med Høy radon aktsomhet.

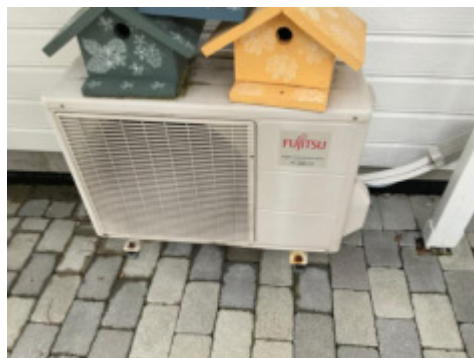
Boligen har varmepumpe luft/luft fra byggeåret. Varmepumpen fungerer normalt ifølge eier og jeg har ikke utført full tilstandsanalyse av varmepumpen fordi jeg ikke har spesialkompetanse på varmepumper. Vurderingen er derfor basert på alder og kvalitet. Dersom man ønsker full tilstandsvurdering av varmepumpen må man kontakte fagkyndig innen varmepumper.

- Mer enn halvparten av forventet brukstid på varmesentral er oppbrukt.
