# DOKUMENT- VEDLEGG

Øykjestøveien 15, 4580 Lyngdal

Befaringsdato: 16.10.2023

# Tilstandsrapport

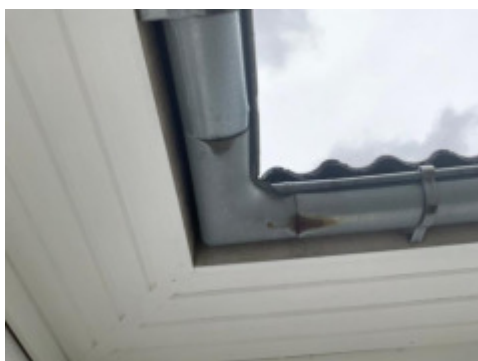
### Nedløp og beslag

Takrenner, nedløpsrør og beslag er av metall og er fra byggeåret.

Takrennene har lekkasjer i flere av skjøtene.

Taknedløp har ført til unødige fuktbelastning på kledning og takvann bør ledes bort fra bygningen.

- Det er ikke tilfredsstillende bortledning av vann fra taknedløp ved grunnmur.
- Takrenner har punktvis lekkasjer.

Takrennene har lekkasjer i flere av skjøtene. Taknedløp på fremsiden har ført til unødige fuktbelastning på kledning og takvann bør ledes bort fra bygningen.

Det er rust i renner og på beslag.

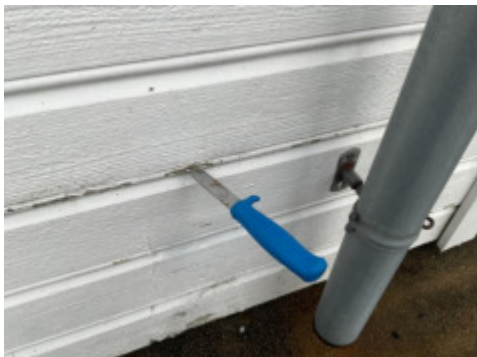
### Kledning ved nedløpsrør

Det er mykt treverk ved taknedløp på fremsiden av huset. Årsaken er at nedløp ikke er ledet bort fra husvegg.

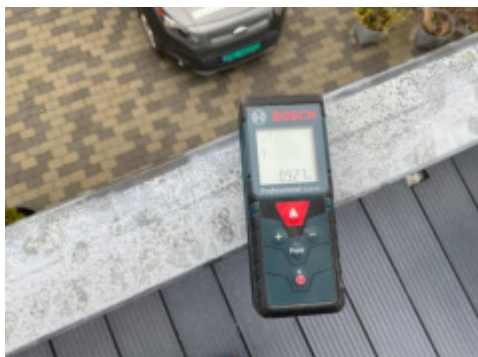
## Rekkverk

- Rekkverket er for lavt i forhold til dagens krav til rekkverkshøyder.

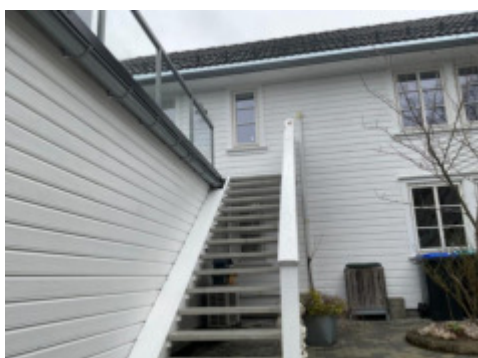
Det er utvendige trapper av tre i forbindelse med terrassene/verandaene.

Utvendige trapper skal etter dagens regelverk har rekkverk/håndrekke på begge sider.

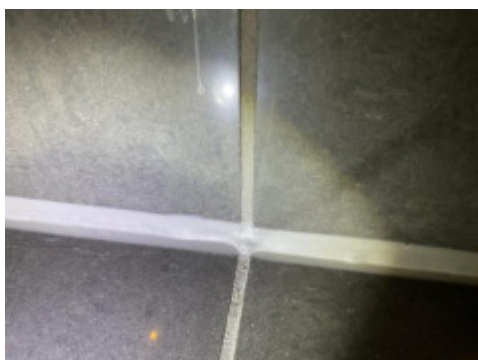
## Silikonfuger i hjørner

Det er bobler og fremmedlegemer i fugene og de er ikke særlig pene.

Tiltak vil være å krase bort fugene og fuge på nytt.

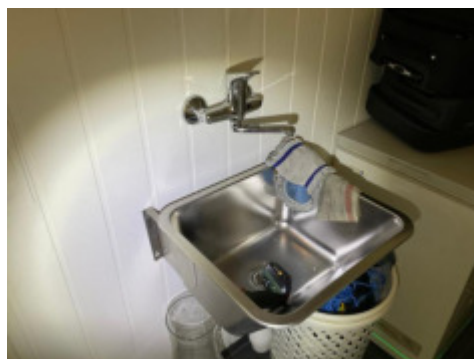
## Vegg bak vaskekum

Det er ikke fuktbestandige materialer i våtsonen ved vaskekum. Løsningen eller byggematerialet er uegnet.

Uegnede materialer må fuktbeskyttes/utskiftes
