# Lundeveien 146D

# Pen og praktisk 3-roms leilighet med solrik terrasse i 4 mannsbolig - Garasje i rekke

**Lundeveien 146D, 4640 SØGNE**

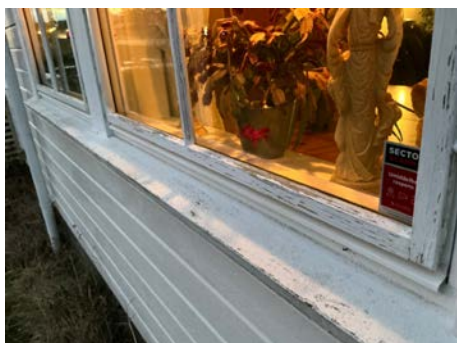
Trevinduer med isolerglass. Normal garantitid på isolerglass er 5 - 10 år. Enkelte tar litt i karm, vurdere ved bruk, mulig mindre justering. Normalt vedlikehold og smøring/justering av hengsler, beslag og rammer må påregnes.

De fleste isolerglass er nyere, men eldre på baderom.

Litt malingflass.

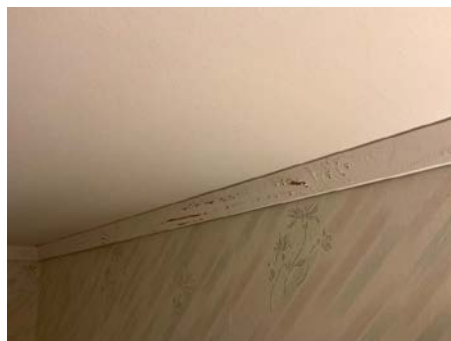
## Vurdering av avvik:

- Det er avvik:

- Tiltak:

Vurdere vedlikehold.

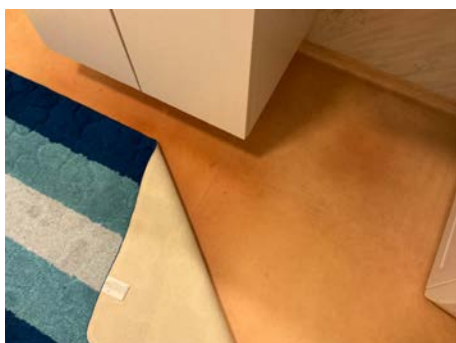
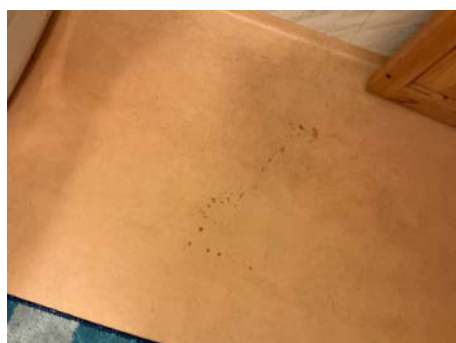
## TO 2 Overflater Gulv

NorskStandard gir tg3 når det er stedvis feil fall. Det er fall mot dør. I normalt bruk vil ikke dette ha så mye så si siden det er dusjkabinett men vannsøl og evt lekkasje vil ledes mot døren.

Vurdere modernisering med riktig fall.
