# Strandgata 73

# Tilstandsrapport

📍 Strandgata 73, 4741 BYGLANDSFJORD

# gnr. 69, bnr. 326, snr. 2

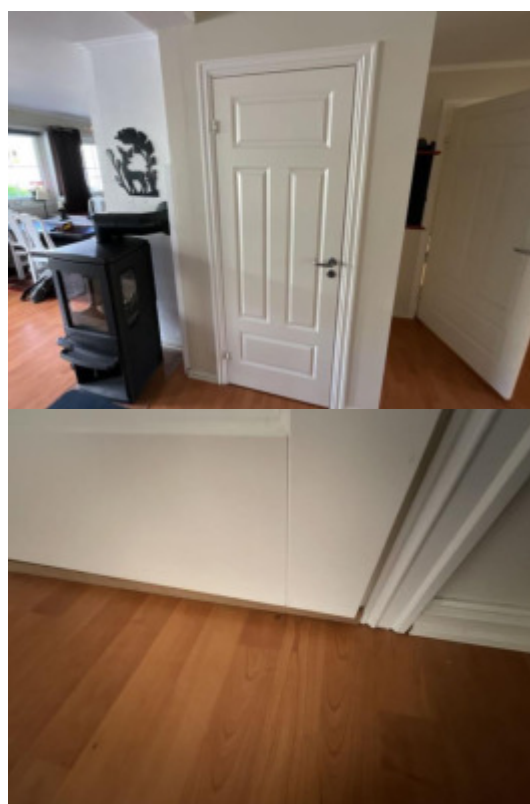
Dørene fremstod med normal slitasje på overflater og ellers i normal god stand.

Helhetsvurdering TG1.

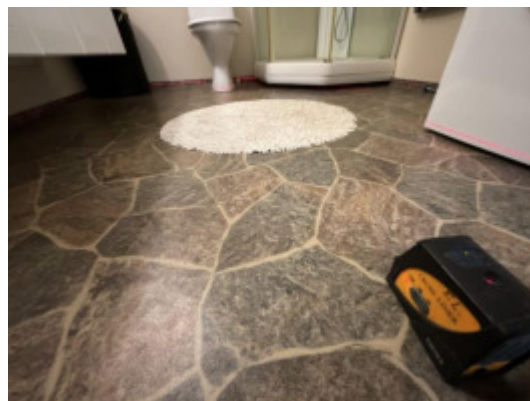
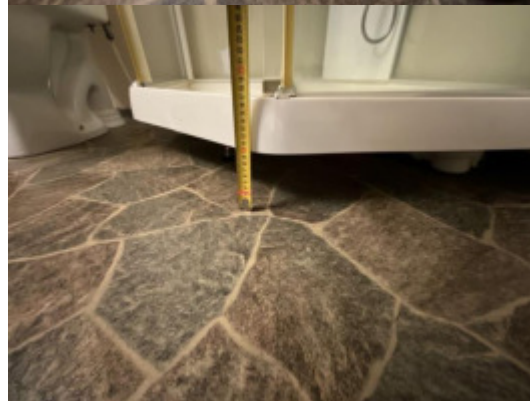
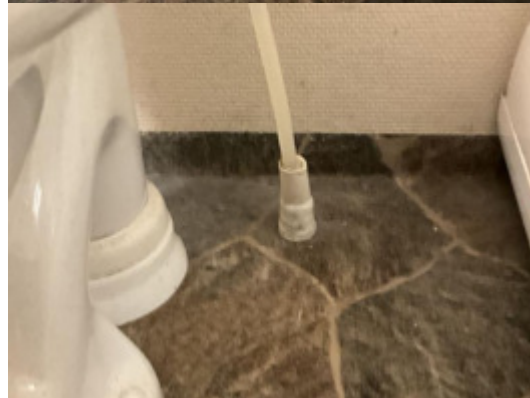
Lekkasjesikringen forutsetter også at belegget er intakt, tette løsninger bak lister ved dør, og at sluk og avløpsrør til en vær tid rengjort/åpne.

Lekkasjesikringen vurderes ikke å være tilstrekkelig iht. krav på oppføringstidspunkt og dagens krav.

- Baderomsgulvet har ikke fallforhold mot sluk som tilfredsstillende krav til lekkasjesikring. Høydeforskjell mellom sluk og topp tettesjikt ved dør er under 25 mm. Ved en eventuell større lekkasje, vil vann kunne renne ut i tilstøtende rom før det finner veien til sluk.

- Det må gjøres tiltak ved dør for å kunne lukke avviket. Topp tettesjikt ved dør må være minimum 25 mm. høyere enn slukrist for at rommet skal være tilstrekkelig lekkasjesikkert. Badet fungerer imidlertid i normal brukssituasjon siden rommet har dusjkabinett, men løsningen medfører risiko for vannskade i tilstøtende rom ved en eventuell lekkasje utenfor dusjsone.

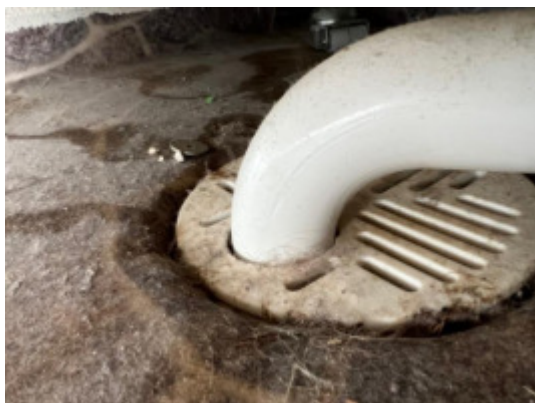
Gulv med sveiset vinylbelegg med oppkanter langs vegger og ved dør som tettesjikt, belegg er klemt i plastsluk.

TG gis for tilstand på belegg. Se forrige punkt vedr. lekkasjesikring.

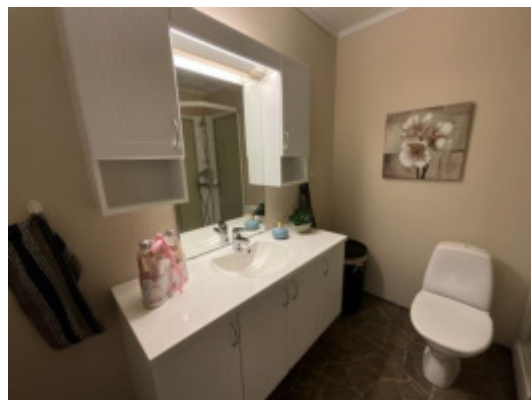
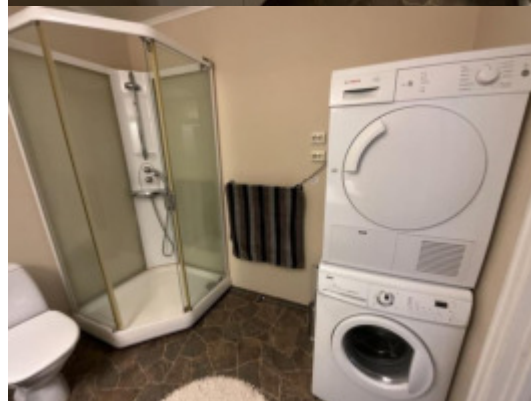
Rommet er innredet med toalett, dusjkabinett og innredning med nedfelt vask. Rommet brukes også som kombinert vaskerom da det er montert opplegg for vaskemaskin.

Innredning og VVS-utstyr er fra byggeår (2005). TG gis for normal slitasje.

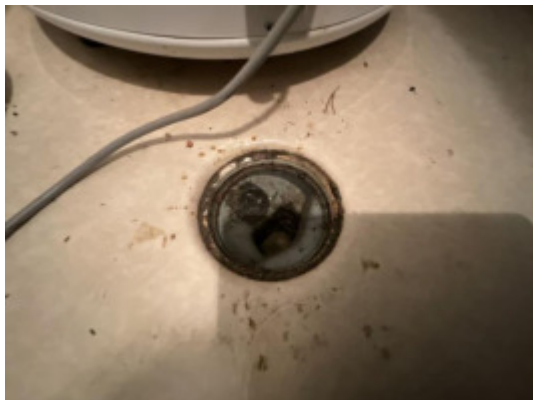
Gulv med sveiset vinylbelegg med oppkanter som tettesjikt, belegg er klemt i plastsluk.

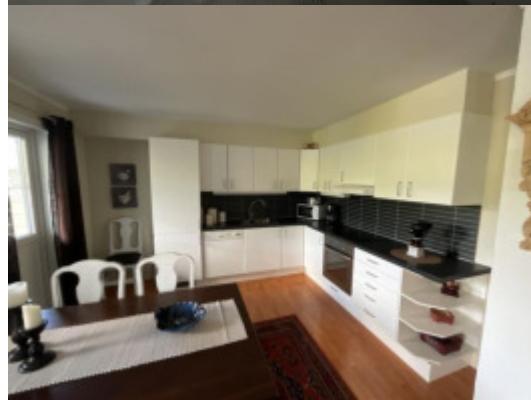
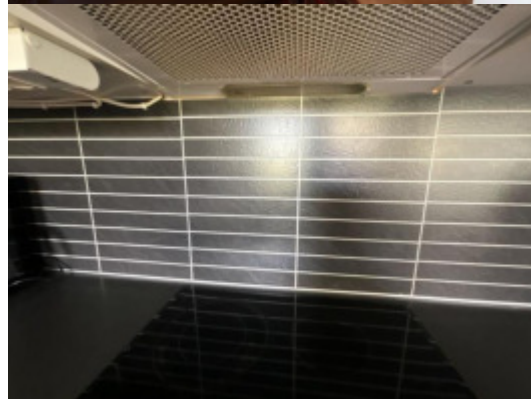
Kjøkkenet har fastmonterte hvitevarer ifm. av oppvaskmaskin, kjølfrysenskap, stekeovn og koketopp.

Kjøkkenet fremstår i normal god stand alder tatt i betraktning. Det gjøres imidlertid oppmerksom på at funksjonstest/kontroll av hvitevarer ikke inngår som en del av tilstandsvurderingen. Henviser til selger for informasjon om tilstand og funksjon.

- Det er avvik:
- Det ble ikke registrert lekkasjevarsler eller komfyrvakt på kjøkkenet.

- Komfyrvakt og lekkasjevarsler bør monteres for å ivareta brannsikkerhet og lekkasjesikring, men var ikke et krav på oppføringstidspunktet.

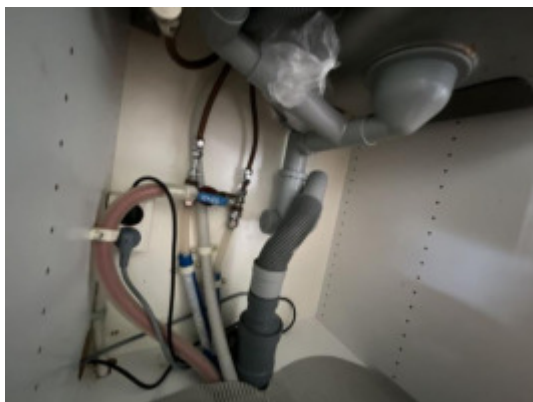
Hovedsakelig ligger avløpsrør skjult i konstruksjon. Synlige avløpsrør ble imidlertid besiktiget på bad og kjøkken. Fremstår fagmessig montert.

Det ble ikke registrert lekkasje fra rørkoblinger ved funksjonstest ved vannspyling i vask.

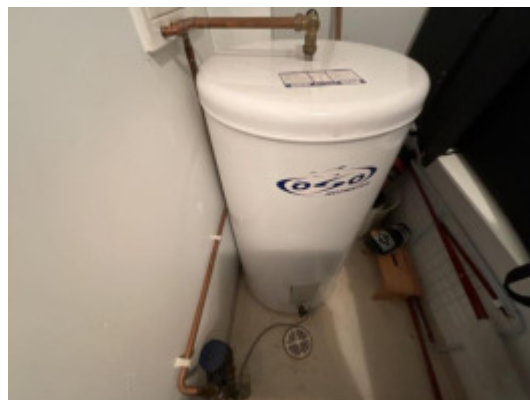
## Varmtvannstank

Ca. 200 liters varmtvannstank fra byggeår (merket 2005) plassert i rom med sluk. Varmtvannsbereder fungerte, ingen lekkasje registrert. OK.

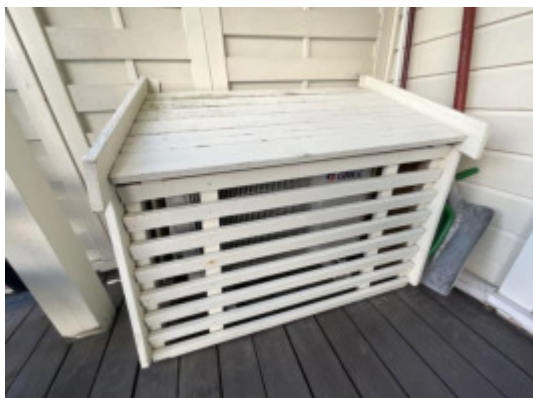
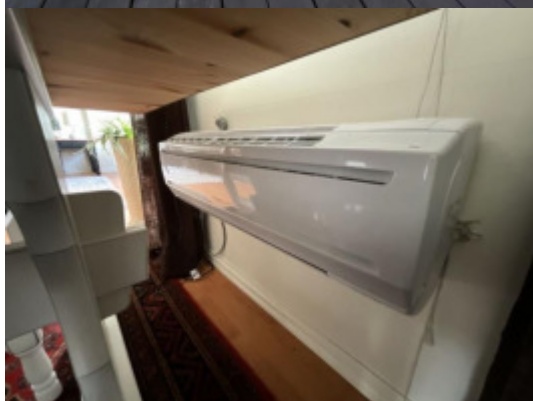
Leiligheten kan varmes opp blant annet via varmepumpe. Denne fungerer, men har avvik som nevnes under.

Ukjent alder på varmepumpen og ukjent servicehistorikk.

- Det er avvik:
  - Varmepumpen er av noe eldre dato, mulig fra omkring byggeår. Selger opplyser at den bråker litt ved bruk og er lite benyttet av nåværende eier.

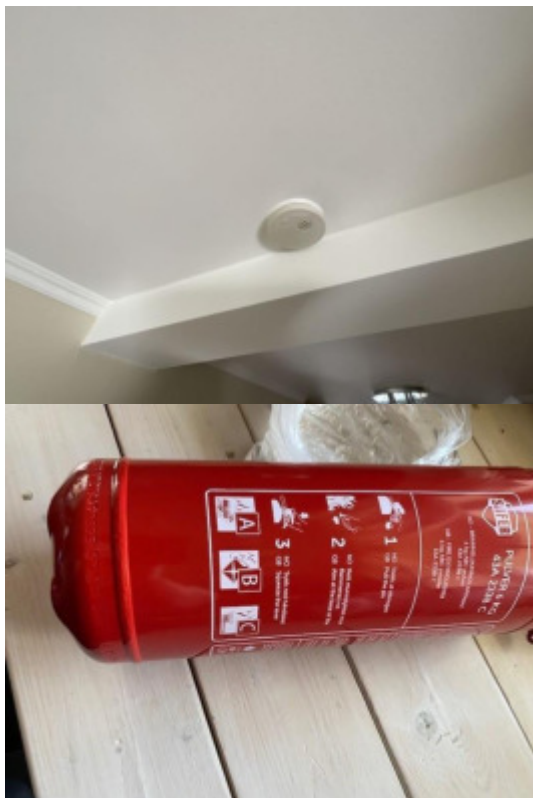
1. Er det mangler for brannslukningsutstyr i boligen iht. forskriftskrav på søknadstidspunktet, men minst Byggeforskrift 1985?  
**Nei**
2. Er det skader på brannslukkingsutstyr eller er apparatet eldre enn 10 år?  
**Nei**
3. Er det mangler på røykvarsler i boligen iht. forskriftskrav på søknadstidspunktet, men minst Byggeforskrift 1985?  
**Nei**
4. Er det skader på røykvarslere?  
**Nei**

Foto sendt fra selger viser nytt apparat som er innkjøpt i etterkant av befaringen.
