# DOKUMENT- VEDLEGG

**Strandgata 73, 4741 Byglandsfjord**

# Tilstandsrapport

## LEILIGHET

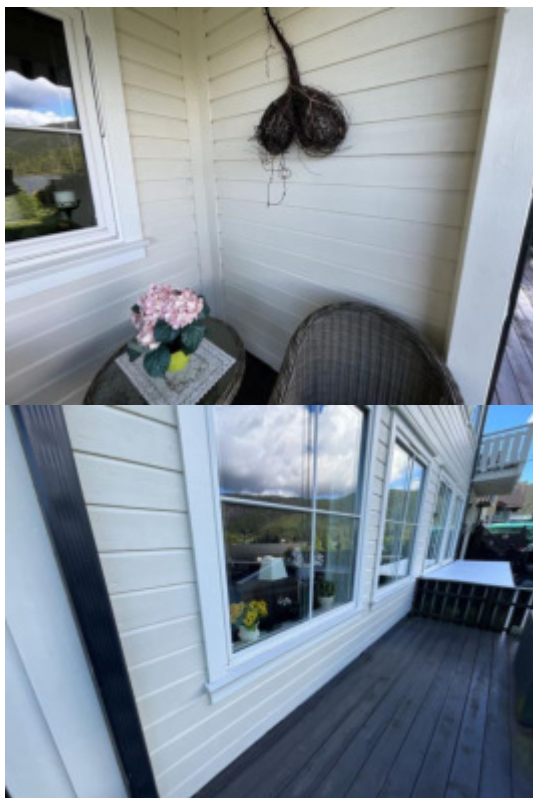
Isolert bindingsverkskonstruksjon kledd med liggende bordkledning.

Kledningen fremstår godt vedlikeholdt og i normal god stand.

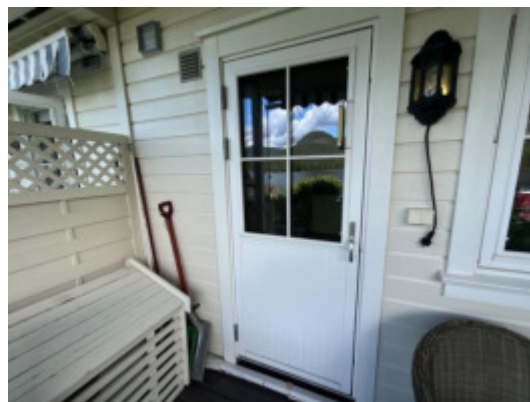
## Dører

- Balkongdør mot terrasse, funksjon, , men med antydning til justeringsbehov da det er noe lysinnslipp mellom karm og dørblad, ellers OK.

Generelt har ytterdørene normal slitasje basert på alder.

- Beslag og full understøtte under svill bør monteres.

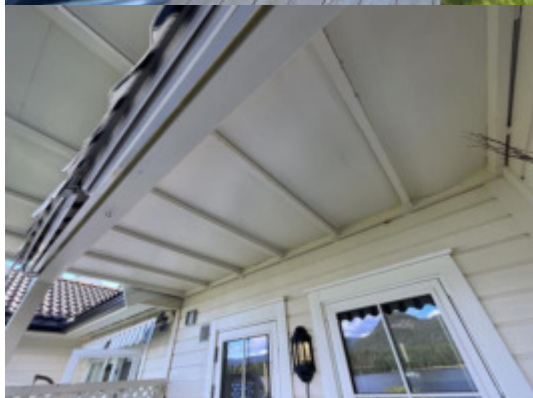
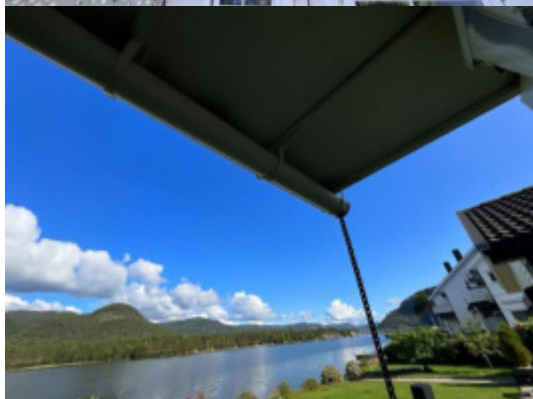
Til info så er det montert nedløpskjetting i stede for nedløpsrør for avledning av vann fra overliggende balkong. Ukjent funksjon på denne, da det var tørt på befaringsdagen.

Terrassen fremstår i normal god stand, men med noe etterslep på vedlikehold. Det gjøres oppmerksom på at terrassen er delt inn i to deler der del foran stuevinduer ligger noe lavere enn del ut fra balkongdør. Ansees ikke som et avvik, kun til informasjon.

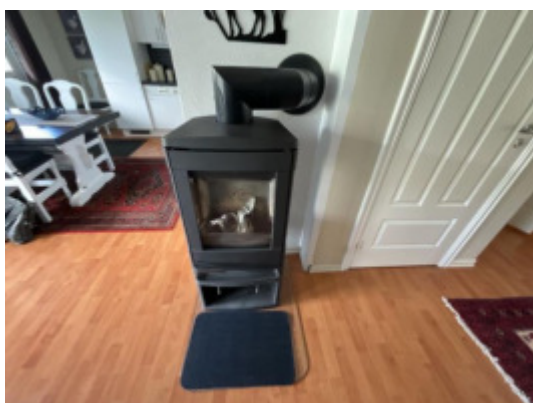
Boligen har vedovn fra omkring 2019 tilkoblet elementpipe. Vedovn var ikke i bruk på befaringsdagen, men fremstod tilsynelatende i OK stand. Overflater på pipe, OK.

For teknisk tilstandsanalyse av pipe og ildsted, henvises det til lokalt brann- og feiervesen.

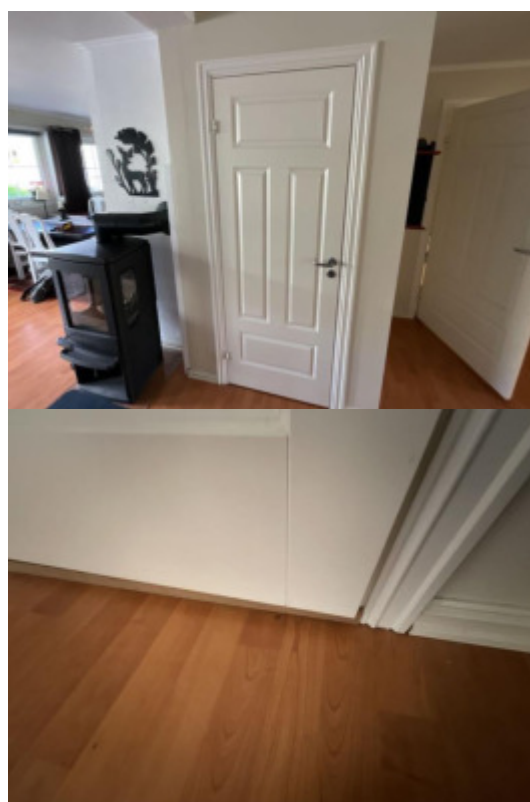
Dørene fremstod med normal slitasje på overflater og ellers i normal god stand.

Helhetsvurdering TG1.

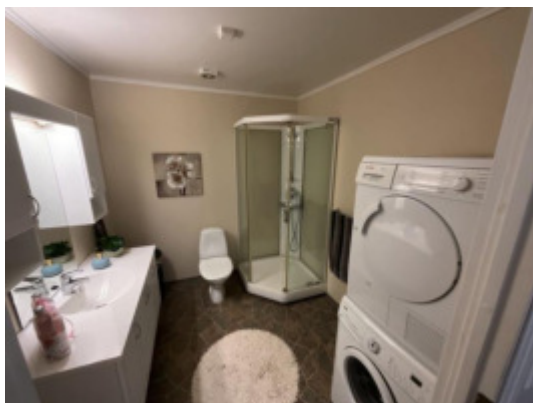
### Overflater vegger og himling

Malt strie på vegger og malt gips i takhimling.

- Det er avvik:
  - Malt strie tilfredsstiller ikke dagens krav for våtsoner. Det er ikke fremlagt dokumentasjon på at det er benyttet våtromsmaling på vegger og i tak.

- Tiltak:
  - Rommet har fungert for dagens eiers bruk og siden rommet har dusjkabinett uten at det er utviklet vesentlige skader. Endret bruksbelastning kan medføre til behov for tiltak. Innhent dokumentasjon på type maling om mulig.

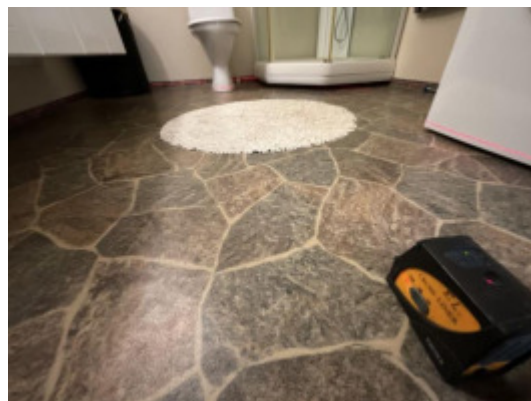
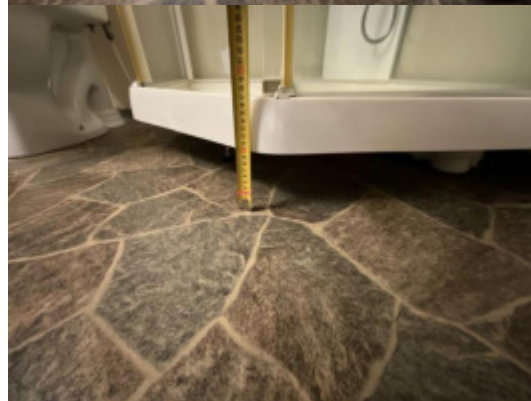
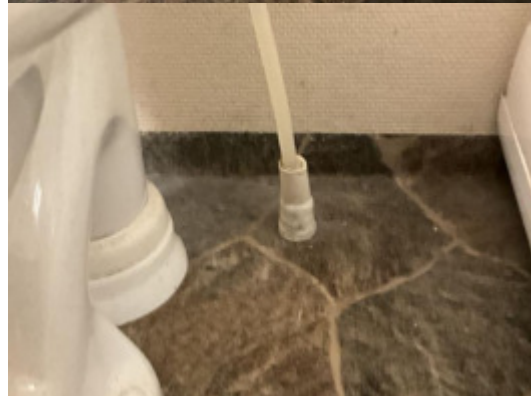
- Baderomsgulvet har ikke fallforhold mot sluk som tilfredsstiller krav til lekkasjesikring. Høydeforskjell mellom sluk og topp tettesjikt ved dør er under 25 mm. Ved en eventuell større lekkasje, vil vann kunne renne ut i tilstøtende rom før det finner veien til sluk.

Lekkasjesikringen forutsetter også at belegget er intakt, tette løsninger bak lister ved dør, og at sluk og avløpsrør til en vær tid rengjort/åpne.

Lekkasjesikringen vurderes ikke å være tilstrekkelig iht. krav på oppføringstidspunkt og dagens krav.

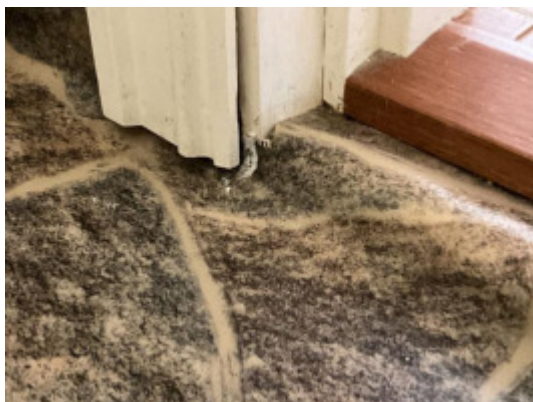
- Baderomsgulvet har ikke fallforhold mot sluk som tilfredsstillende krav til lekkasjesikring. Høydeforskjell mellom sluk og topp tettesjikt ved dør er under 25 mm. Ved en eventuell større lekkasje, vil vann kunne renne ut i tilstøtende rom før det finner veien til sluk.

- Det må gjøres tiltak ved dør for å kunne lukke avviket. Topp tettesjikt ved dør må være minimum 25 mm. høyere enn slukrist for at rommet skal være tilstrekkelig lekkasjesikkert. Badet fungerer imidlertid i normal brukssituasjon siden rommet har dusjkabinett, men løsningen medfører risiko for vannskade i tilstøtende rom ved en eventuell lekkasje utenfor dusjsone.

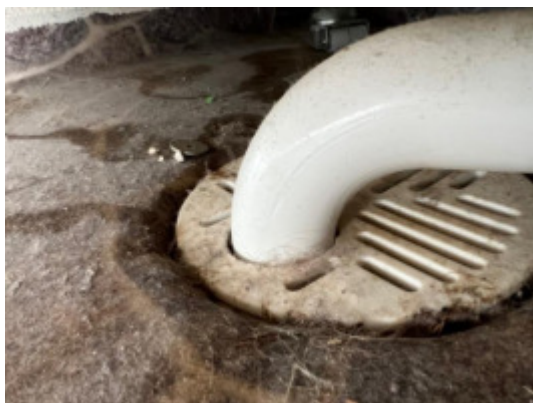
Gulv med sveiset vinylbelegg med oppkanter langs vegger og ved dør som tettesjikt, belegg er klemt i plastsluk.

TG gis for tilstand på belegg. Se forrige punkt vedr. lekkasjesikring.

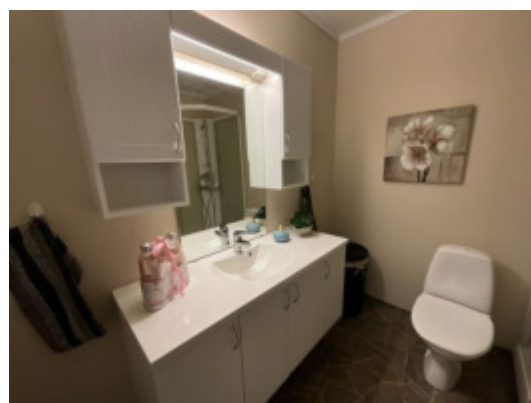
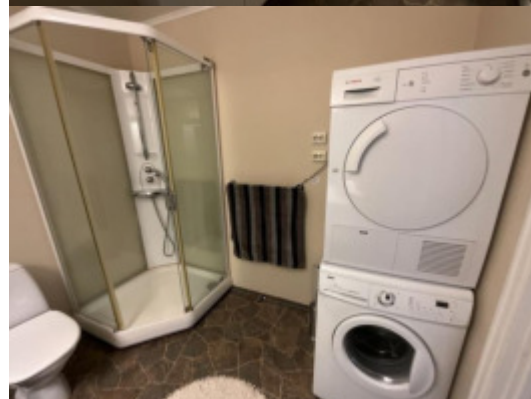
Rommet er innredet med toalett, dusjkabinett og innredning med nedfelt vask. Rommet brukes også som kombinert vaskerom da det er montert opplegg for vaskemaskin.

Innredning og VVS-utstyr er fra byggeår (2005). TG gis for normal slitasje.

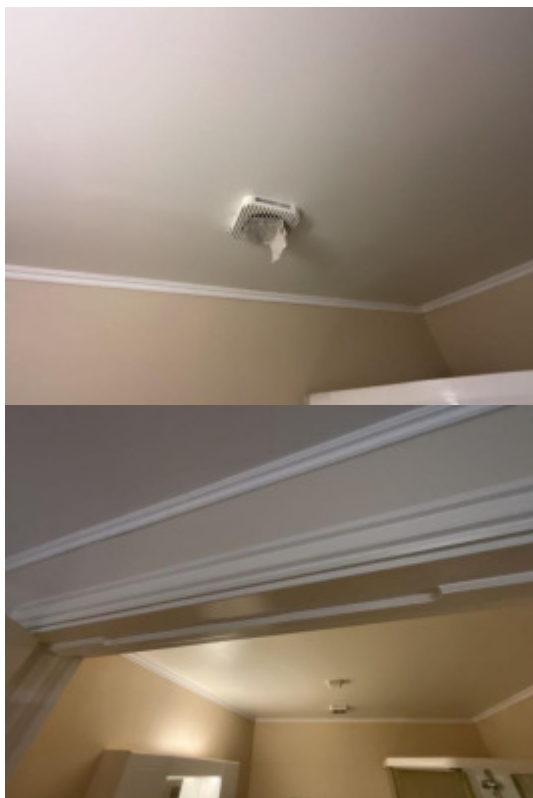
Badet har mekanisk avtrekksvifte. Tilluftspalte registrert i topp av dørkarm.

Avtrekksviften fungerte på befaringsdagen.

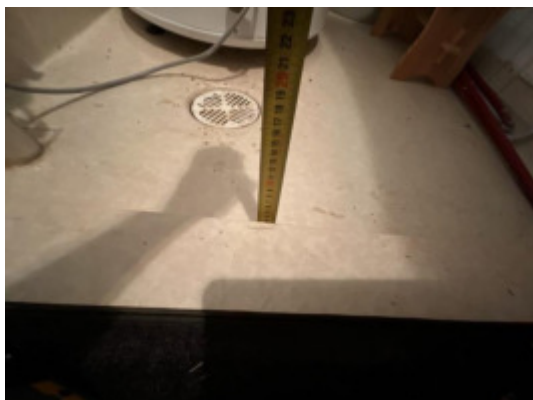
TG 1

Vinylbelegg på gulv i nærhet av vanninstallasjoner. Belegg fremstod i god stand. Oppkanter langs vegger og svill er tilstrekkelig. Ved en eventuell lekkasje fra bereder eller vannfordelersskap vil vann renne til sluk uten å påføre skade i tilliggende bygningsdeler.

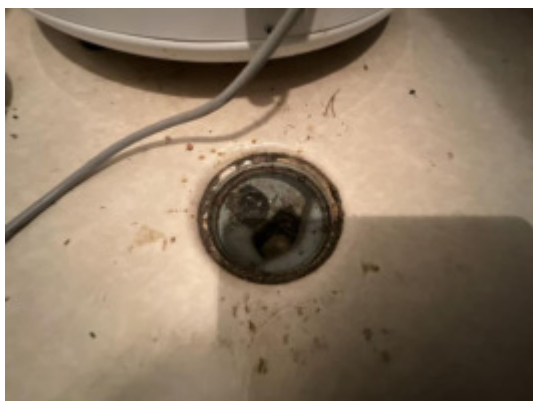
## Sluk, membran og tettesjikt

TG 1

Gulv med sveiset vinylbelegg med oppkanter som tettesjikt, belegg er klemt i plastsluk.

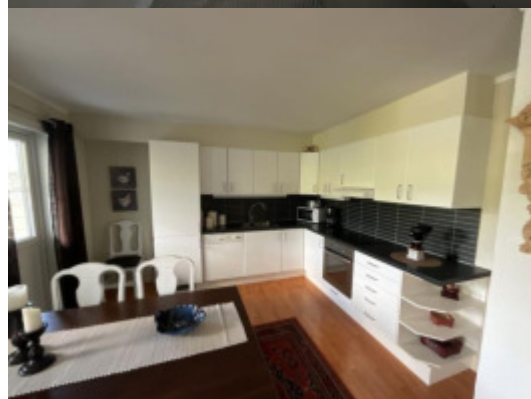
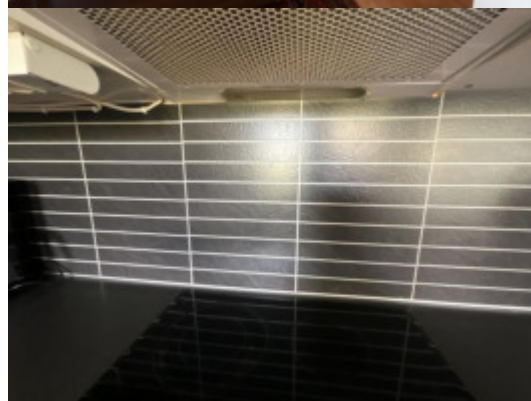
Kjøkkenet har fastmonterte hvitevarer ifm. av oppvaskmaskin, kjølfrysenskap, stekeovn og koketopp.

Kjøkkenet fremstår i normal god stand alder tatt i betraktning. Det gjøres imidlertid oppmerksom på at funksjonstest/kontroll av hvitevarer ikke inngår som en del av tilstandsvurderingen. Henviser til selger for informasjon om tilstand og funksjon.

- Det er avvik:
- Det ble ikke registrert lekkasjevarsler eller komfyrvakt på kjøkkenet.

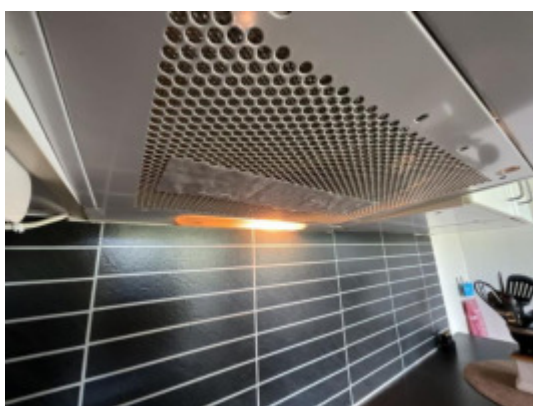
Kjøkkenventilator med avtrekk ut. Fungerte på befaringsdagen.

Foto viser funksjonstest av avtrekk med papir.

Generelt anbefales det jevnlig rengjøring og rens av filter påregnes for å ivareta tiltenkt effekt.

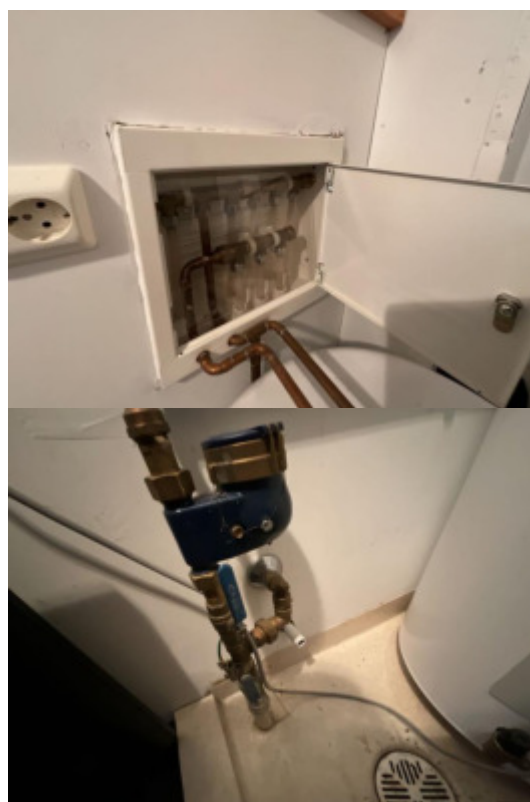
Stoppekran påvist.

Det ble ikke registrert indikasjon på lekkasje. Rørarbeidet er montert av autorisert rørlegger og fremstår med fagmessig utførelse.

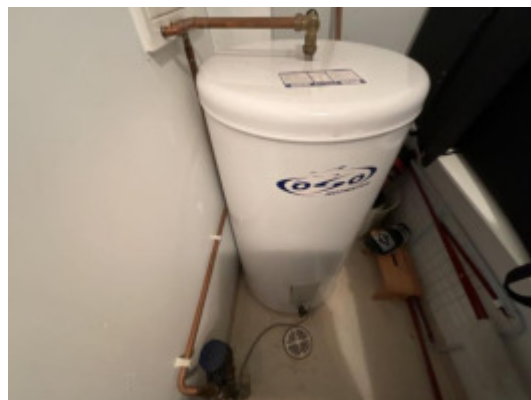
## Varmtvannstank

Ca. 200 liters varmtvannstank fra byggeår (merket 2005) plassert i rom med sluk. Varmtvannsbereder fungerte, ingen lekkasje registrert. OK.

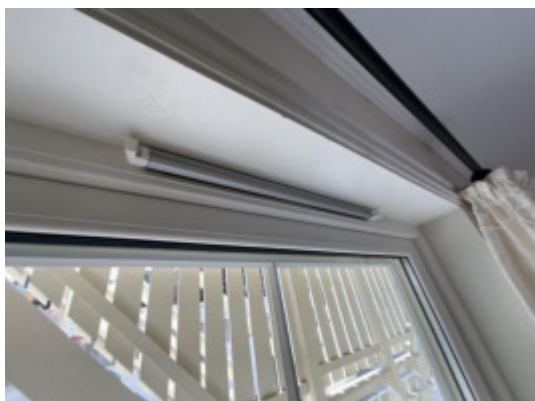
Normalt for byggeperioden. En nærmere gjennomgang av behovet bør jevnlig vurderes ut fra boligens bruk og ventilasjonsbehov.

TG settes etter hva som var gjeldende krav på oppføringstidspunktet, ikke etter dagens standard for ventilasjon og varmegjenvinning.

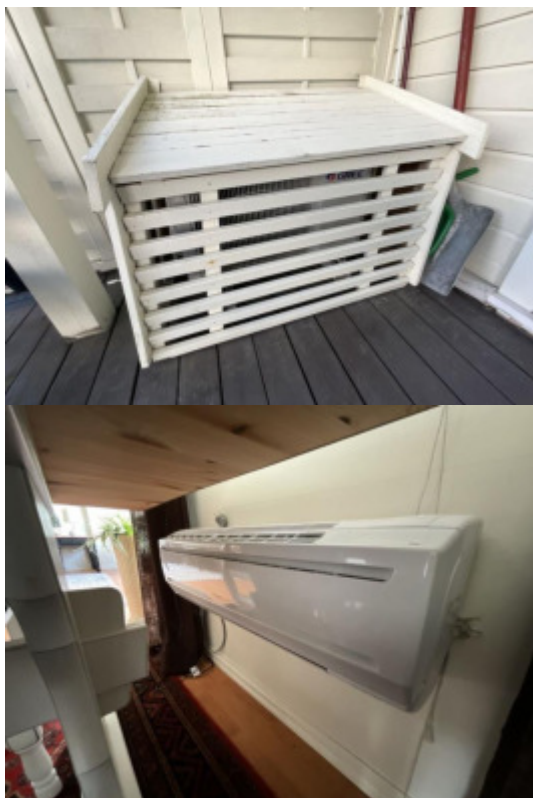
Leiligheten kan varmes opp blant annet via varmepumpe. Denne fungerer, men har avvik som nevnes under.

Ukjent alder på varmepumpen og ukjent servicehistorikk.

- Det er avvik:
  - Varmepumpen er av noe eldre dato, mulig fra omkring byggeår. Selger opplyser at den bråker litt ved bruk og er lite benyttet av nåværende eier.

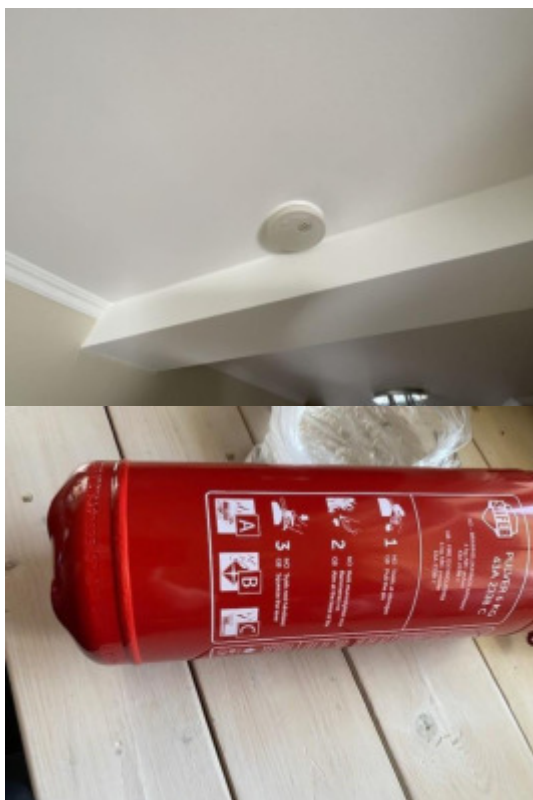
Foto sendt fra selger viser nytt apparat som er innkjøpt i etterkant av befaringen.
