Gimleveien 54

Lys og tiltalende toppleilighet med heis og garasje plass

GIMLEVEIEN 54

Tilstandsrapport

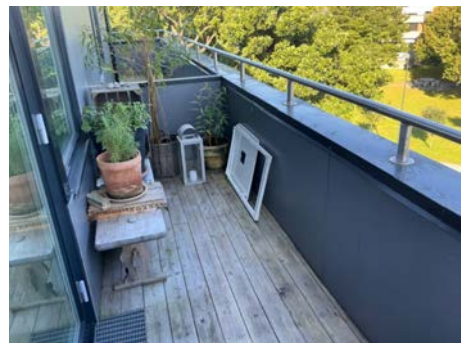
Vurdering av avvik:

Konsekvens/tiltak

- Det er ikke krav om utbedring av rekkverkshøyde opp til dagens forskriftskrav.

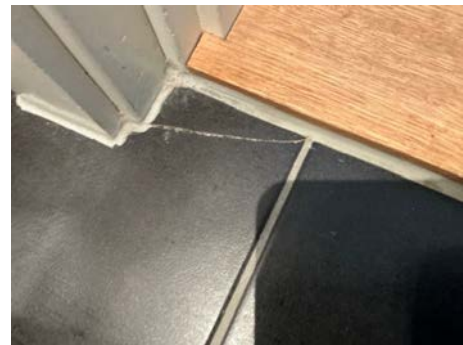
Vurdering av avvik:

- Det er avvik:

Det er fall lokalt i dusjsone, utenfor dusj er det ikke fall mot sluk. Mindre riss i enkelt flis ved døren.

- Tiltak:

Oppsyn ved bruk.

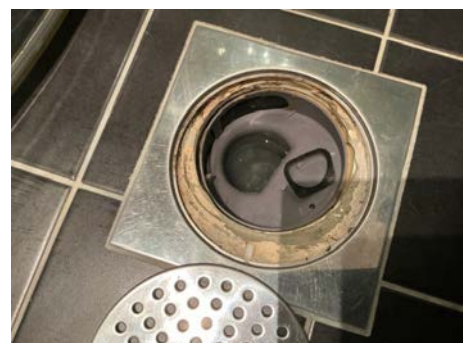
2 TG 2 Sluk, membran og tettesjikt

Vurdering av avvik:

- Det er avvik:

- Tiltak:

Overvåk tilstanden jevnlig. For å få tilstandsgrad 0 eller 1 må tettesjiktet skiftes ut, men tidspunktet for når dette er nødvendig er vanskelig å si noe om.

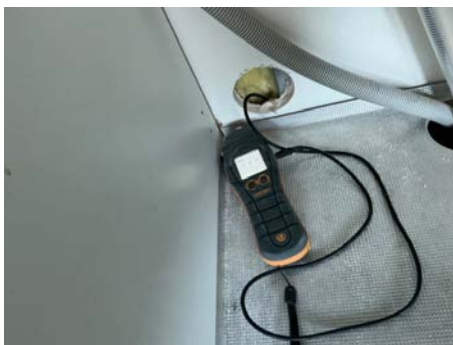
Hulltaking utført i tilstøtende rom, ikke tegn til avvik. Utført fra kjøkken mot dusj.

Hulltaking er ingen garanti for at det ikke er fukt eller svikt i konstruksjoner, men en indikasjon på at det fremstår normalt i området der hulltaking er utført.

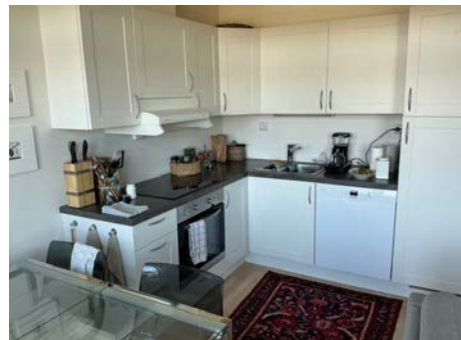
Vurdering av avvik:

- Det er avvik:

Det kan med fordel monteres lekkasjesensor med stengeventil i skap under vask samt under oppvaskmaskin.

Mindre fuktsvelling på enkelte fronter.

- Tiltak:

Lekkasjesensor anbefales.

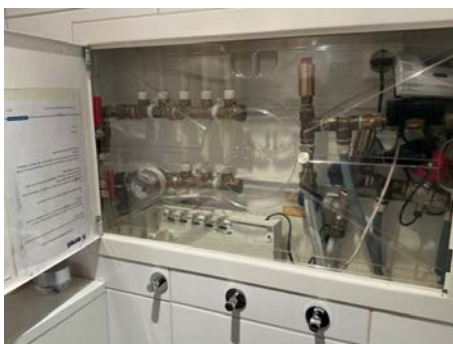
TG 1 Vannledninger

Vannledninger av rør i rør. Fordelerskap plassert i baderom og har synlig drensrør i skap og ved gulv. Stoppekran plassert i skap.
