Einervegen 7C

Porsgrunn - Stridsklev

Attraktivt og romslig rekkehus på Stridsklev

Tilstandsrapport

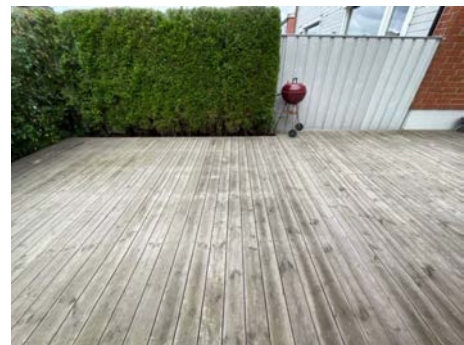
Utvendige trapper

Uvendig trapp av tre med adkomst fra stue og til platting.

- Rekkverk må monteres for å lukke avviket.

Kostnadsestimat: Under 10 000

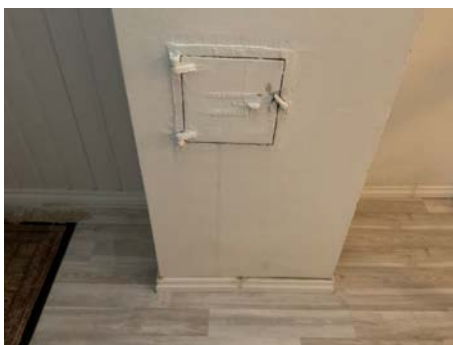
TG 2 Rom Under Terreng

Hulltaking er foretatt og det er påvist avvik i konstruksjonen. Hulltaking er foretatt i hobbyrom/kjellerstue.

- Det er gjennom hulltaking påvist høyt fuktnivå inne i trekonstruksjonen i hulltakingen, men ikke påvist fuktskader i dette området. Høy luftfuktighet kan over tid føre til muggvekst eller sverting av materialer. Samtidig kan materialer og konstruksjoner bli ødelagt.

Det ble målt 17,6 vektprosent fukt i treverk i innforet trevegg.

Fibermetningsgrad for treverk er om lag 28 vektprosent, som tilsier fritt vann i trevirke med over 28 vektprosent. Treverk bør ha fukttinnhold lavere enn 15 vektprosent. I treverk med fuktighet over 17 vektprosent fukt øker faren for råte og muggsoppvekst.

- Det påviste fuktnivå gir grunn til å overvåke konstruksjonen jevnlig for å se utvikling over tid, og eventuelt foreta tiltak for å unngå fuktskader.

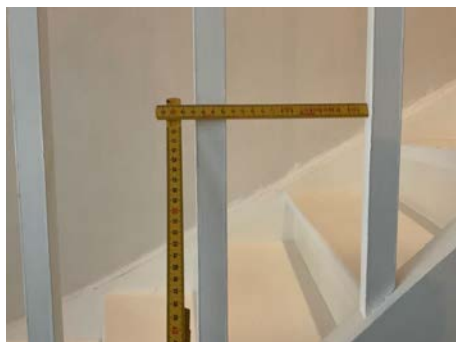
TG 3 Innvendige trapper

Boligen har malt tretrapp fra 1.etg og til kjeller.

- Rekkverk må monteres for å lukke avviket.

Kostnadsestimat: Under 10 000

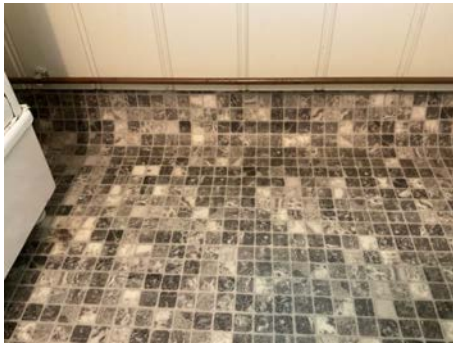
KJELLER > BAD/VASKEROM

TG 2 Sluk, membran og tettesjikt

- Overvåk tilstanden jevnlig. For å få tilstandsgrad 0 eller 1 må slukløsningen skiftes ut og sannsynligvis må også membransjiktet skiftes/utbedres. Det er imidlertid vanskelig å si noe om tidspunktet for når dette er nødvendig.

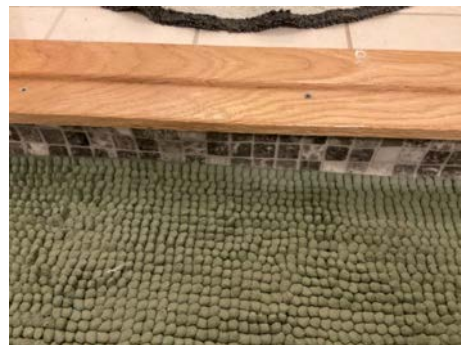
KJELLER > BAD/VASKEROM

TG 2 Tilliggende konstruksjoner våtrom

Det ble ved bruk av fuktindikator registrert varierende fuktvarisjoner. Årsaken til dette er trolig fukt som suges opp kapillært i underliggende betong på grunn av manglende fuktsperre mot grunn, noe som var normal byggemetode ved byggeår.

Fungerer med dagens tilstand.

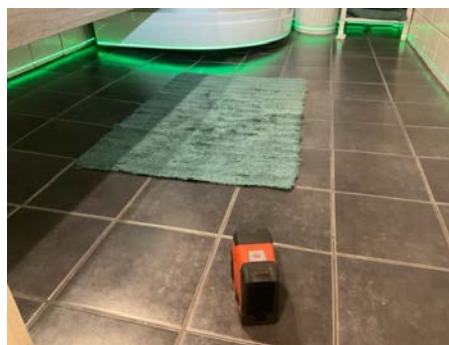
2.ETASJE > BAD

TG 2 Sluk, membran og tettesjikt

- Overvåk tilstanden jevnlig. For å få tilstandsgrad 0 eller 1 må slukløsningen skiftes ut og sannsynligvis må også membransjiktet skiftes/utbedres. Det er imidlertid vanskelig å si noe om tidspunktet for når dette er nødvendig.
