# Kattåsen 10

# Abusland - Innlandshytte med strøm - eiet tomt - flott natur

# Tilstandsrapport

# gnr. 29, bnr. 40

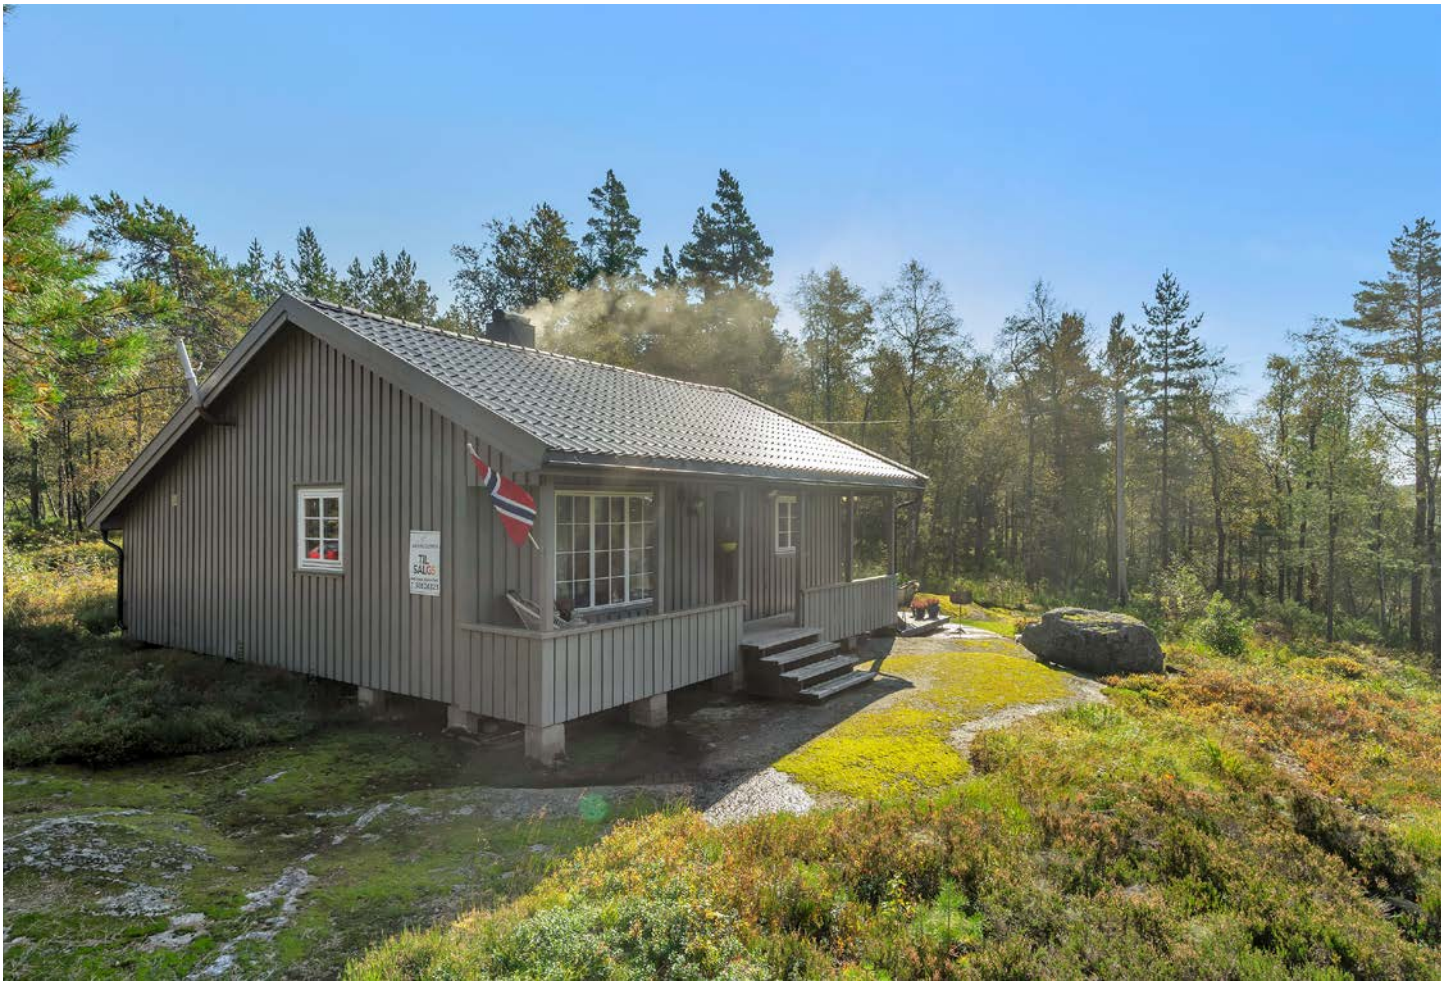
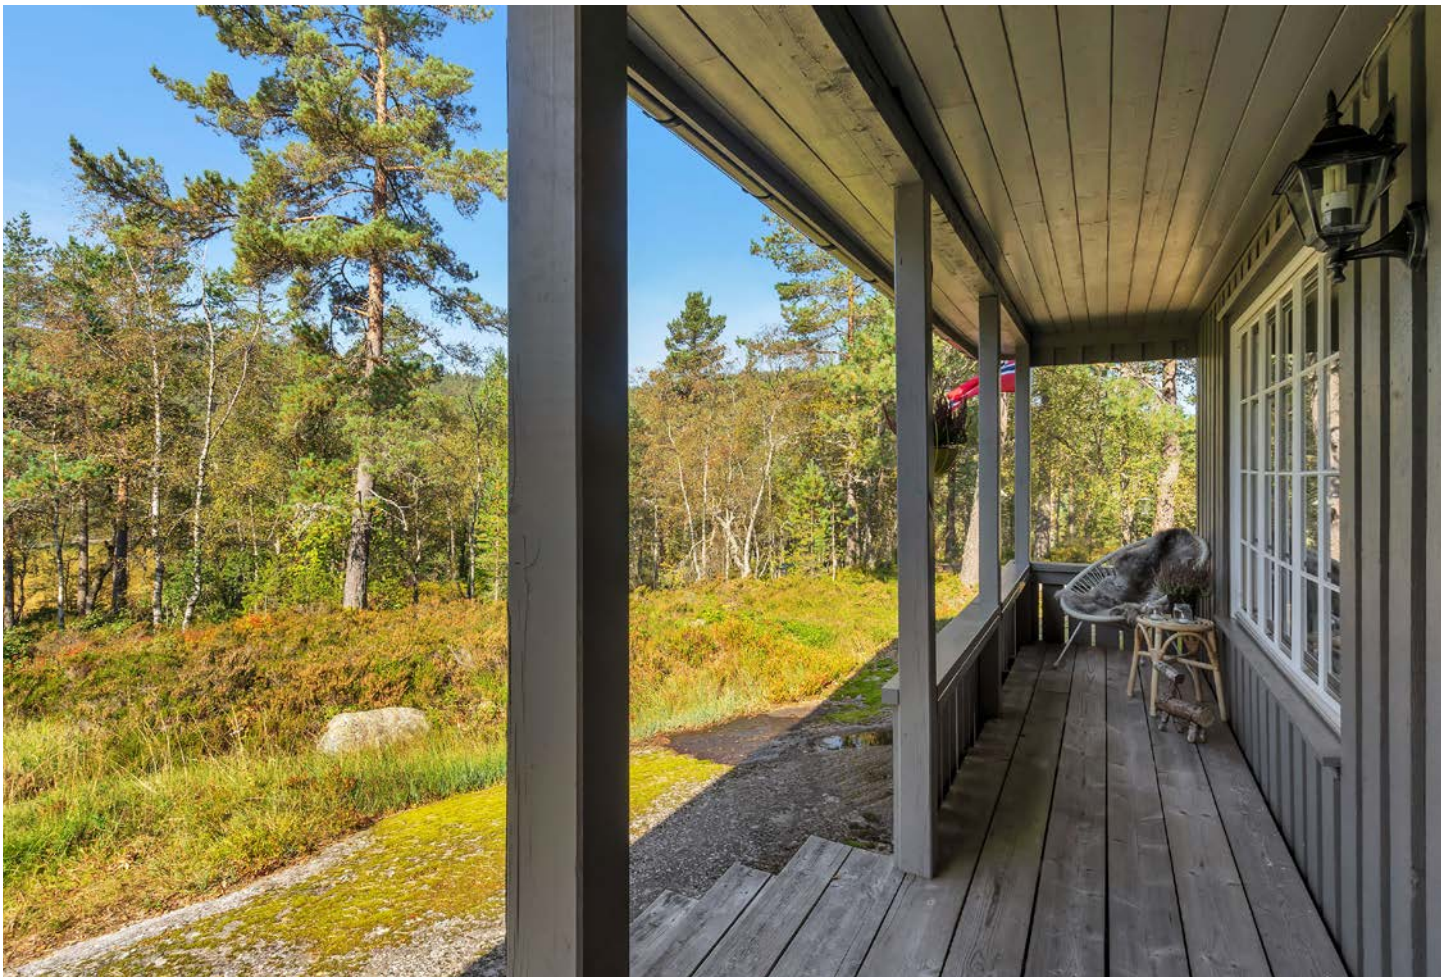
Praktisk overbygg på terrassen. Denne brukes som adkomst om vinteren

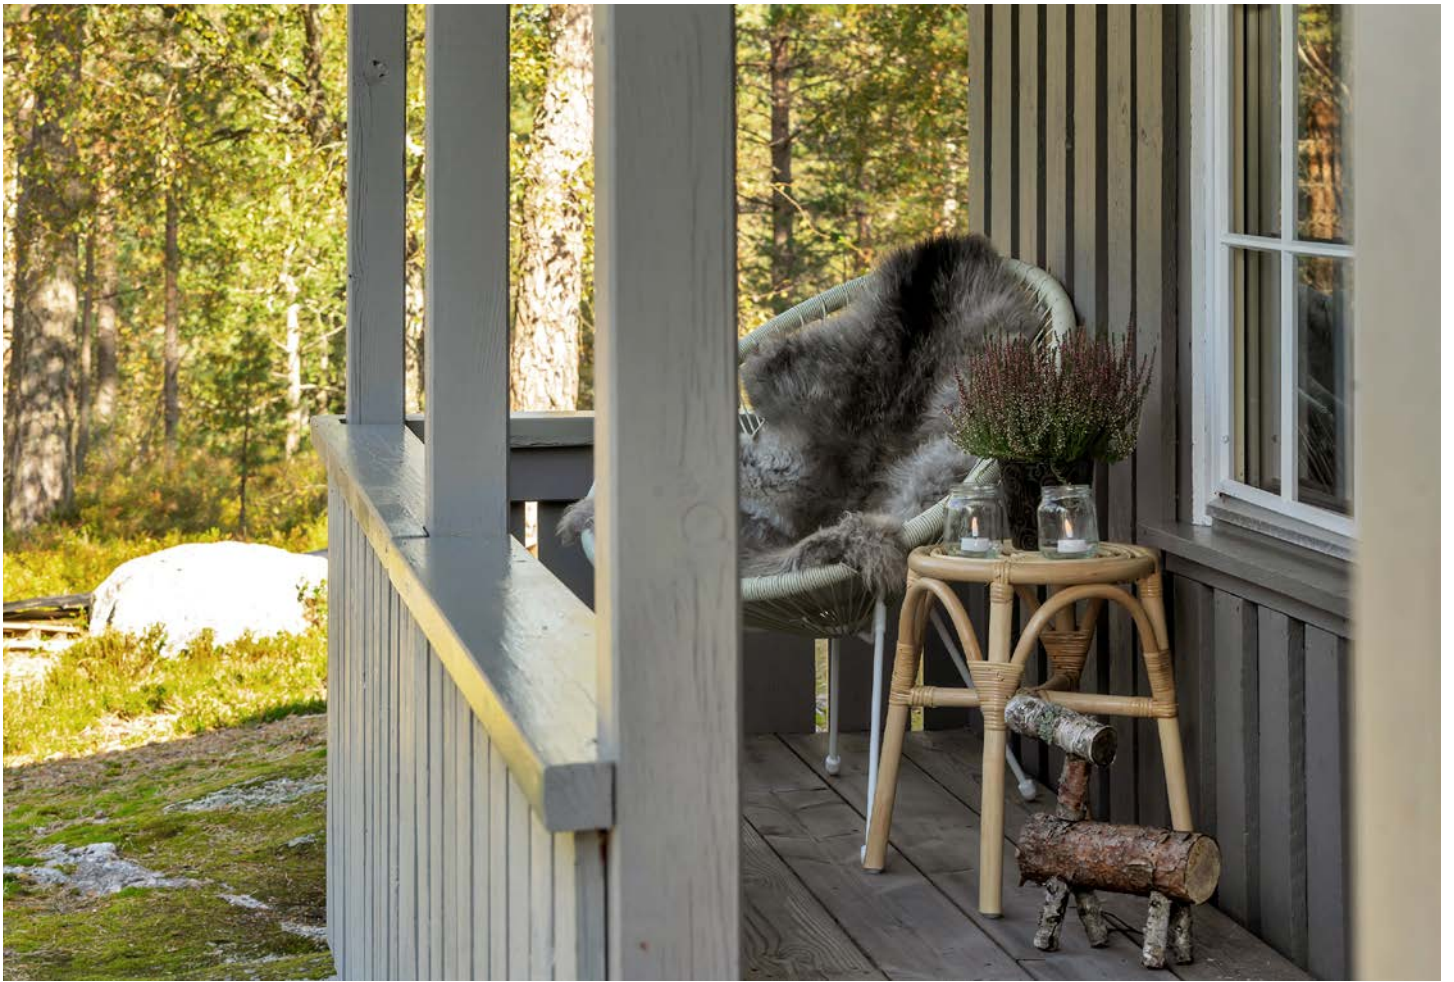
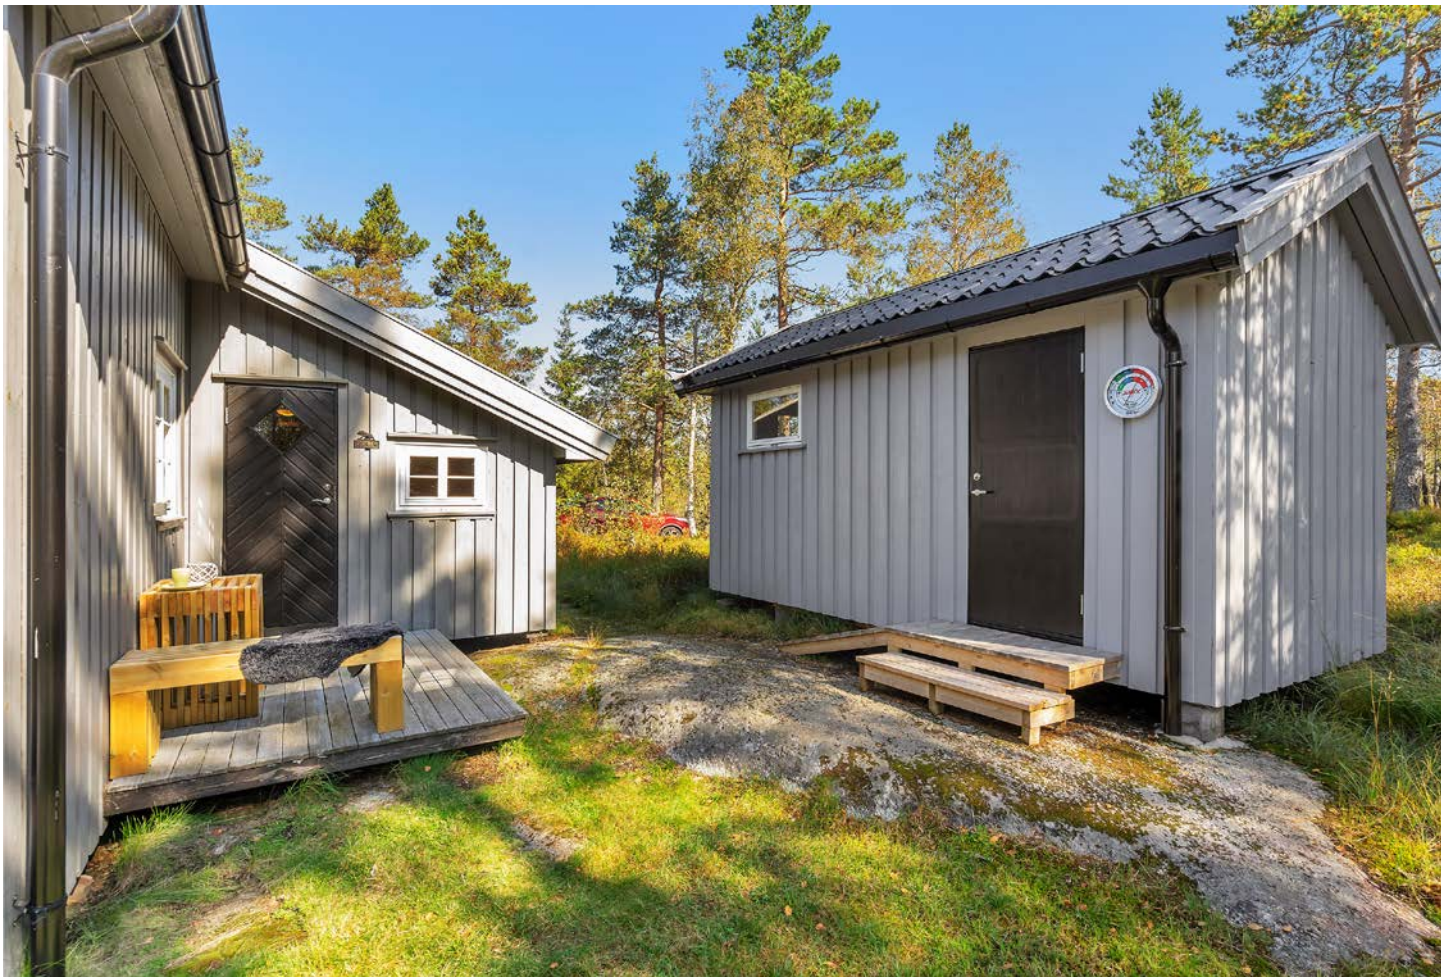
Romslig ny bod

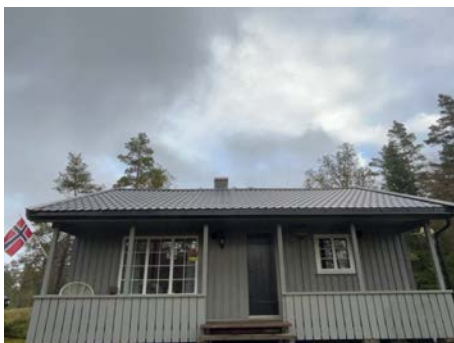
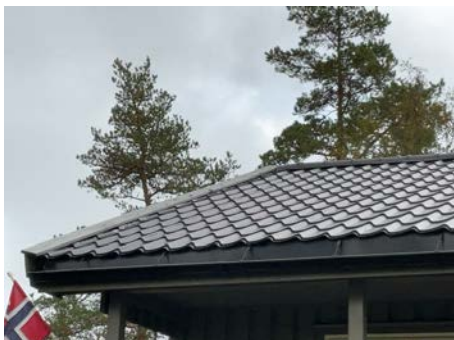
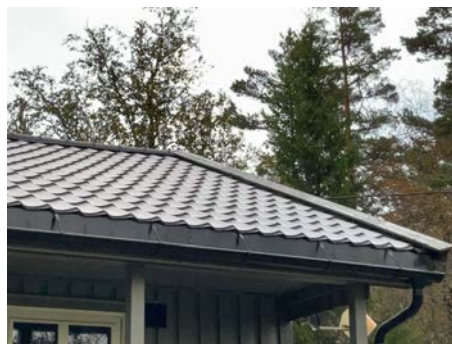
Iflg. selger er arbeider med utskifting av taktekke ble utørt av tømmer Preben Sørnes Dahl. Arbeider fremstår med fagmessig utførelse.

Taket ble besiktiget fra bakkenivå og innvendig inspisert himling og loft.

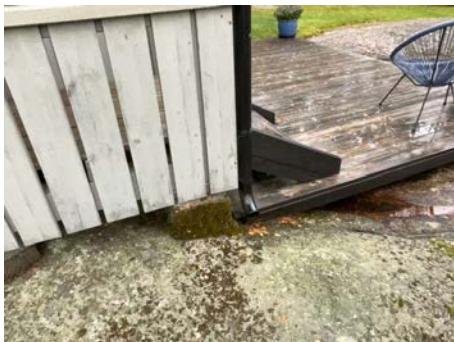
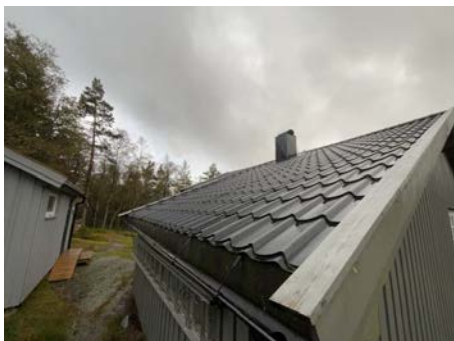
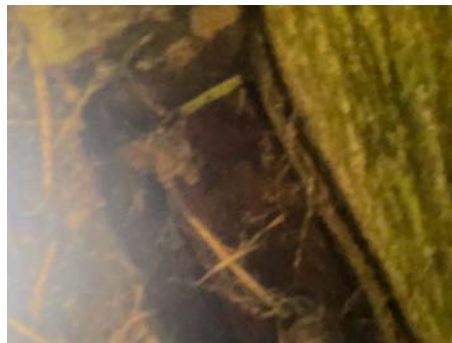
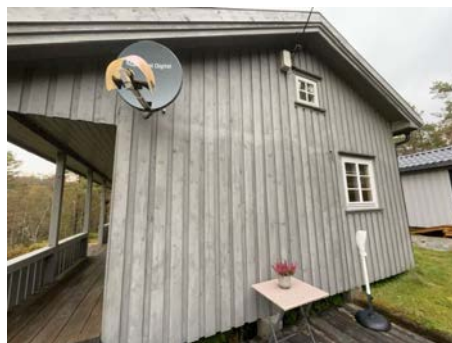
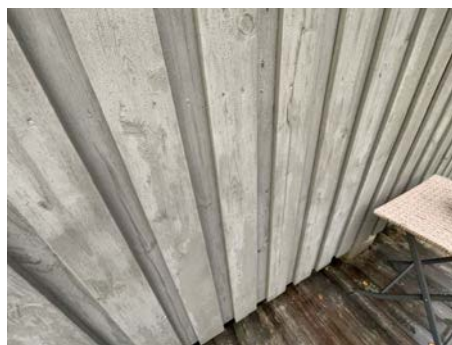
Det er avvik: Områder av kledningen har noe etterslep på vedlikehold. Det er begrenset lufting bak kledning. Det ble registrert symptom på aktivitet fra mus på loft. Dette kan mulig relateres til utett yttervegg konstruksjon.

Det er avvik: Det ble registrert indikasjon på aktivitet fra mus på loftet.

- Tiltak utenom vedlikehold er ikke prekært, utenom at yttervegger bør kontrolleres der det kan mangle musetetting. Ved en senere helhetlig renovering av yttervegger kan det for eks. monteres museband som både ivaretar musetetting og lufting.

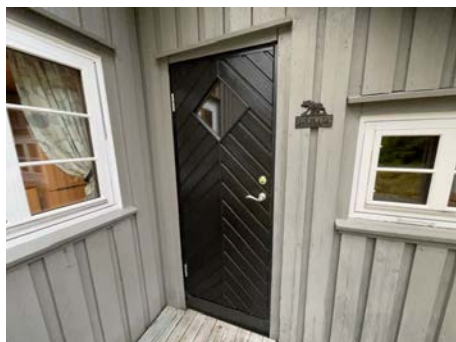
- Balkongdøren bør justeres. Ny eier må selv vurdere om det er ønskelig å skifte balkongdøren til en mer vindtett/isolert dør.

**Kostnadsestimert: Ingen umiddelbar kostnad**

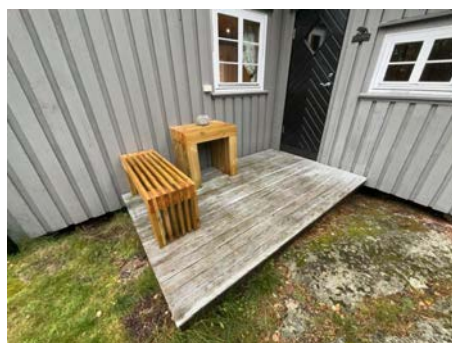
## TG 1 Balkonger, terrasser og rom under balkonger

Overbygd veranda fra opprinnelig byggeår med nyere terrassebord. Terrasse på sydvendt del fra 2016 oppført av Byggmester Eirik Liane.

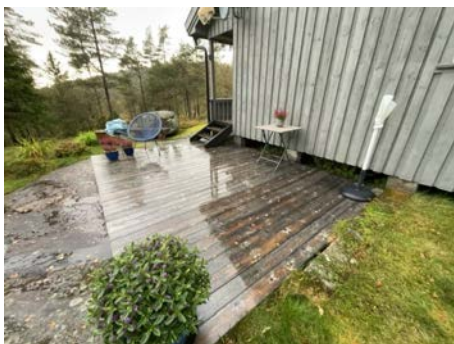
## TG 1 Utvendige trapper

Utvendig trapp ut fra veranda.

Det er ikke krav om rekkverk da fallhøyde er under 50 cm.

Trappen fungerer, men bør vedlikeholdes.

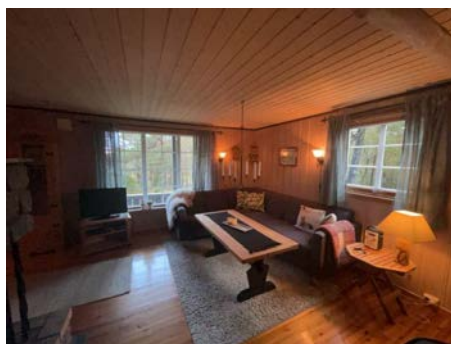
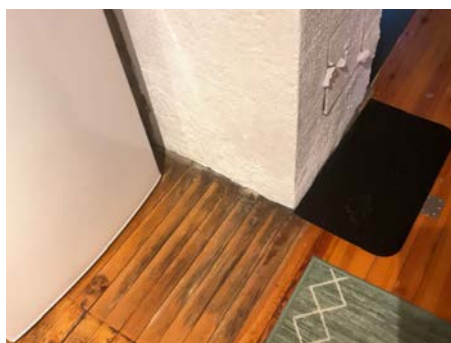
Overflatene har jevnt over normal bruksslitasje, merker etter bilder, hyller og solbleking må påregnes. Noe eldre merker på gulv registrert og må påregnes mtp. alder og bruk.

Eks. på eldre fuktmerker som må påregnes.

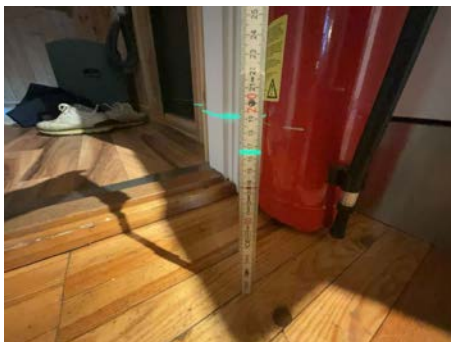
Ved kontroll av nivåforskjell på gulv ble det hovedsakelig registrert normale avvik alder tatt i betraktning, men nivåforskjellen ansees som et avvik basert på standardens krav. Se kommentar under. Kontrollen er kun stikkmessig utført.

- Høydeforskjell målt på 2 m. lengde var stedvis over 20 mm. Dette er avvik som kvalifiserer til tilstandsgrad 3 og gis med bakgrunn i standardens krav til godkjente måleavvik.

- En helhetlig oppretting av hytten er påregnelig for å få TG 0 eller TG 1, men er ikke prekært.

**Kostnadsestimat: 10 000 - 50 000**

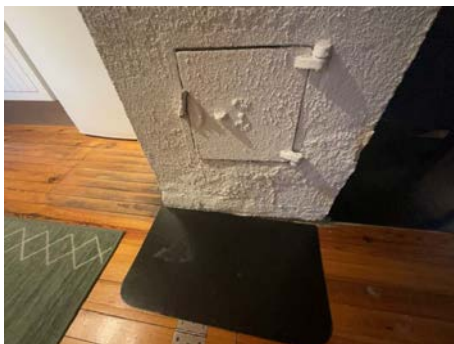
## TG 2 Innvendige dører

Profilerte tredører som innvendige dører.

- Det er avvik:
  - Enkelte dørblad står noe skjevt mot karm og må ettertrekkes ved lukking, eller tar i karm/svill.

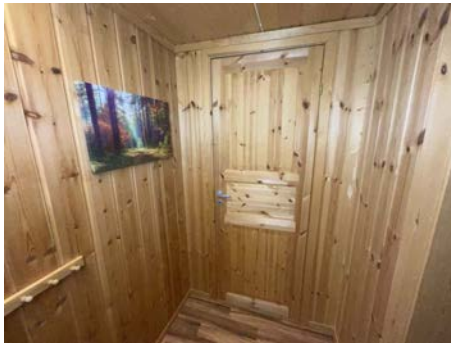
## TG 2 Kryp Kjeller

Hytten har ikke tradisjonell krypkjeller da den står på påler, men område under hytten kan likevel besiktigtes fra luke i gulv og delvis utvendig.

- Det er avvik:
  - Ved besiktigelse av område under hytten ble det registrert noe stående vann. Ukjent om dette kommer av gråvann fra vask på kjøkken, eller annet.
  - Kjellerluke er ikke isolert eller dampstett.

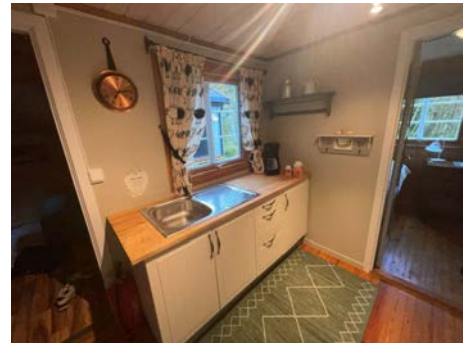
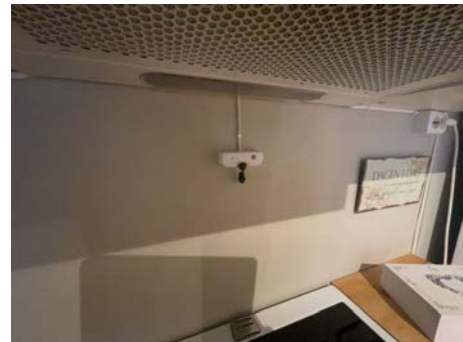
Kjøkkeninnredningen fremstod i god stand. Iflg. selger er vegger i rommet nylig malt.

TG 1 gis for tilstand for overflater ut fra referansegrunnlaget "kjøkken uten innlagt vann".

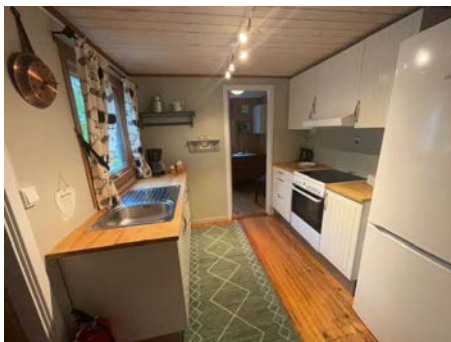
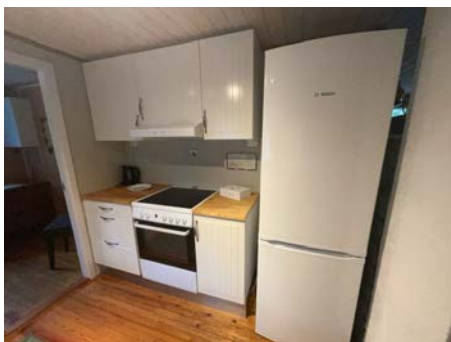
#### TG 1 Avtrekk

Kjøkkenventilator mulig fra omkring 2011 med avtrekk ut. Fungerte på befaringsdagen.  
Generelt anbefales det jevnlig rengjøring og rens av filter påregnes for å ivareta tiltenkt effekt.

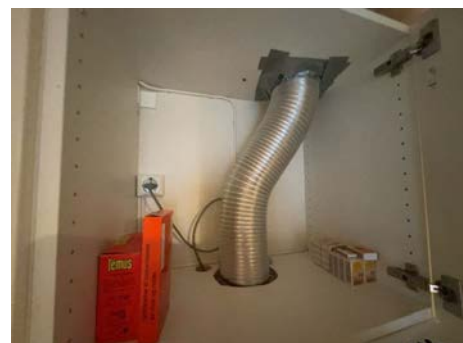
Forbrenningstoalett er fra 2011 og har lufting over tak.  
Dusjkabinett fremstod i god stand.

TG gis for at rommet fremstod i god stand og at forbrenningstoalett og dusjkabinett fungerer som tiltenkt med tanke på at rommet ikke har innlagt vann.

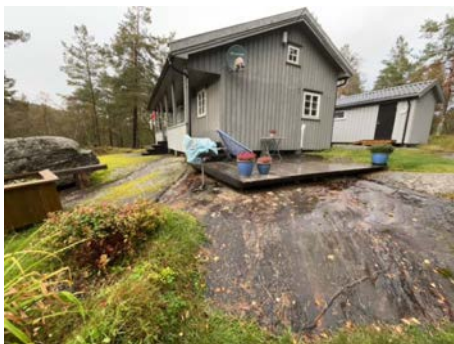
## TG 2 Grunnmur og fundamenter

Hytten står i hovedsak på påler/pilarer av Leca. Påbygg har noe synlig ringmur/stipecfundament e.l.

- Det er avvik:
  - Det ble registrert områder i hytten som er skjeve og som mulig kan relateres til sig i enkelte fundamenter.

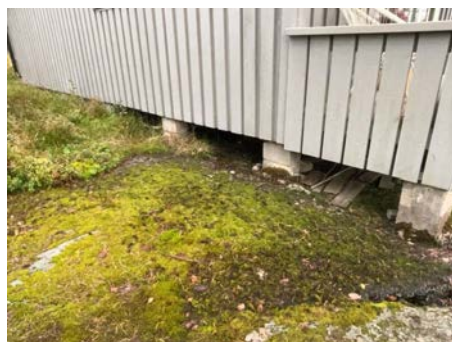
## TG 2 Drenering

- Det er avvik:
  - Nedløpsvann fra tak eller gråvann ledes ikke bort fra hytten, men avsluttes under- eller ved hyttevegg.

- Tiltak:
  - Tiltak bør utføres for å lede bort vann fra hytten. Også omtalt i punkt for krypkjeller.
