# Storseilveien 37

Haslumkilen Havn

# Idyllisk feriehus med 4 soverom og store, solrike uteplasser. Nydelig beliggenhet, nær sjø og strand. Båtplass medfølger

# Tilstandsrapport

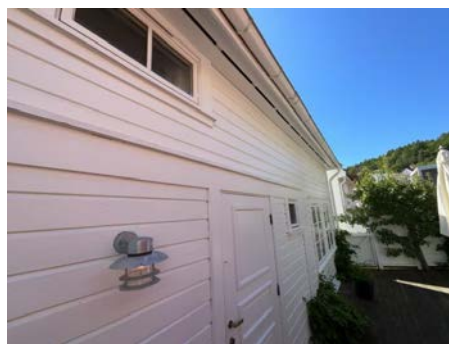
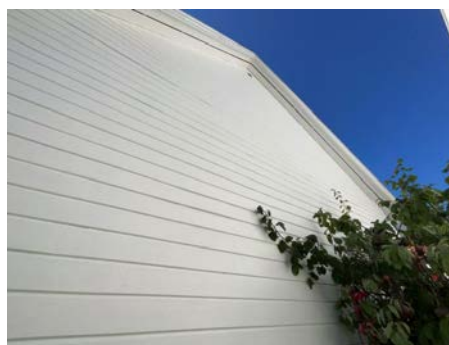
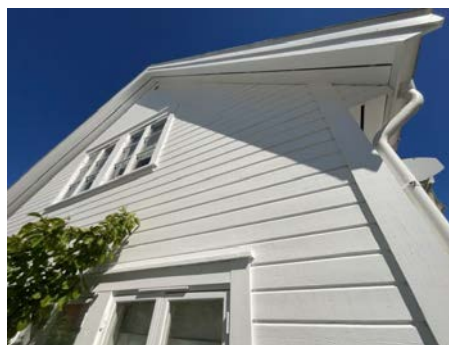
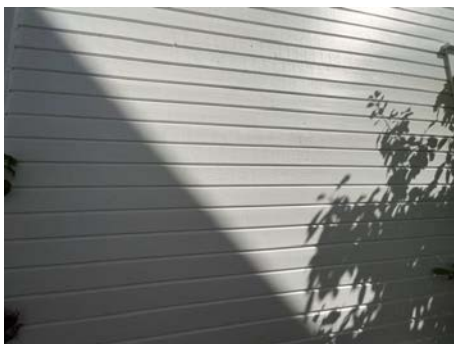
- Det er påvist spredte råteskader i bordkledningen.
- Det er avvik:

Det er avvik:

Del av vegg.

- Tiltak:
- Råteskadet trekledning må skiftes ut.

Konstruksjonen må vurderes ut fra vanlig alders og vedlikeholds intervall.

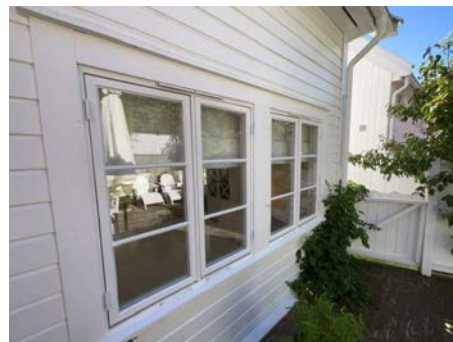
- Det er påvist vinduer med fukt/råteskader.
- Det er avvik:

Eksempel på vindu i yttervegg.

Man må påregne vedlikehold/utskiftning av vinduer, ut fra en vanlig vedlikeholdsvurdering og registrerte skader.

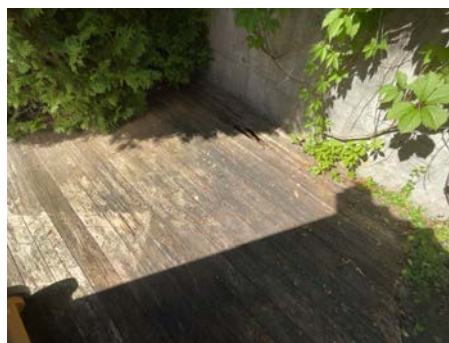
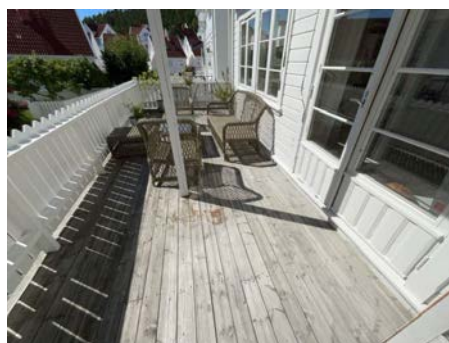
- Det er påvist fukt/råteskader i konstruksjonen.
- Det er avvik:

Del av terrasse og eksempel på råteskader.

Del av terrasse.

- Råteskadet trekledning må skiftes ut.
- Råteskadede konstruksjoner må skiftes ut.
- Tiltak:

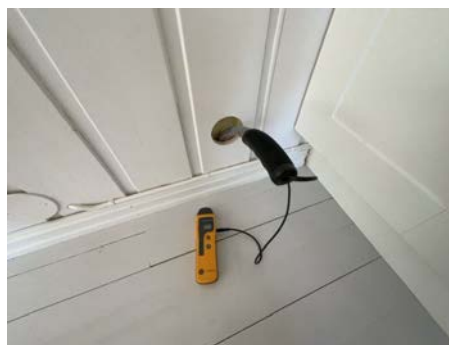
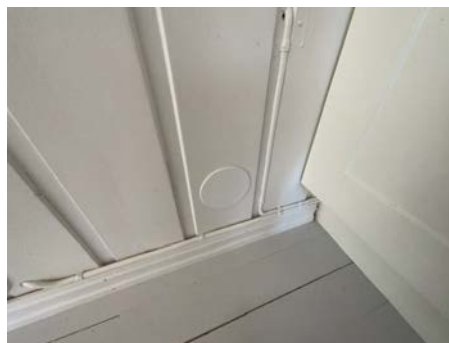
Hulltaking er foretatt uten å påvise unormale forhold.

Hull for kontroll av fukt.

Lukk over hull.

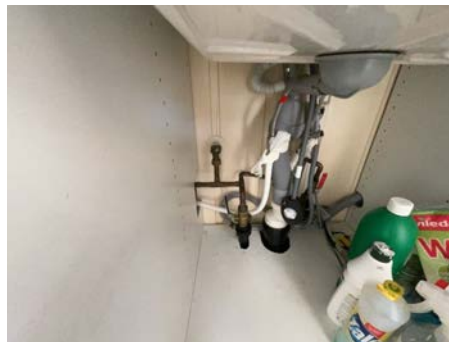
- Det er ikke behov for utbedringstiltak siden anlegget fungerer i dag, men ut ifra alder kan skader plutselig oppstå på eldre anlegg.

Del av rør til vann. Stoppekran til vann.

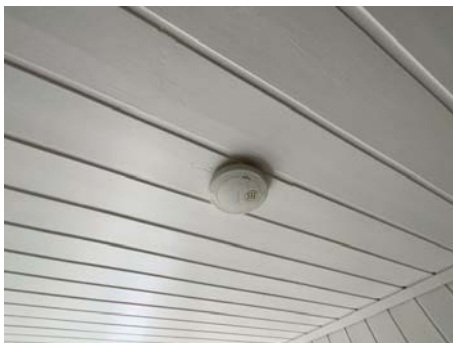
1. Er det skader på røykvarslere?  
**Nei**
2. Er det mangler på røykvarsler i boligen iht. forskriftskrav på søknadstidspunktet, men minst Byggeforskrift 1985?  
**Nei**
3. Er det skader på brannslukkingsutstyr eller er apparatet eldre enn 10 år?  
**Nei**
4. Er det mangler for brannslukningsutstyr i boligen iht. forskriftskrav på søknadstidspunktet, men minst Byggeforskrift 1985?  
**Nei**

Røykvarsler.

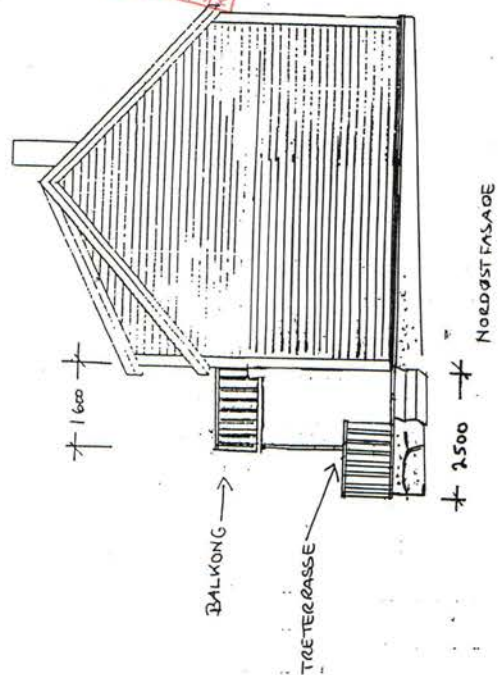
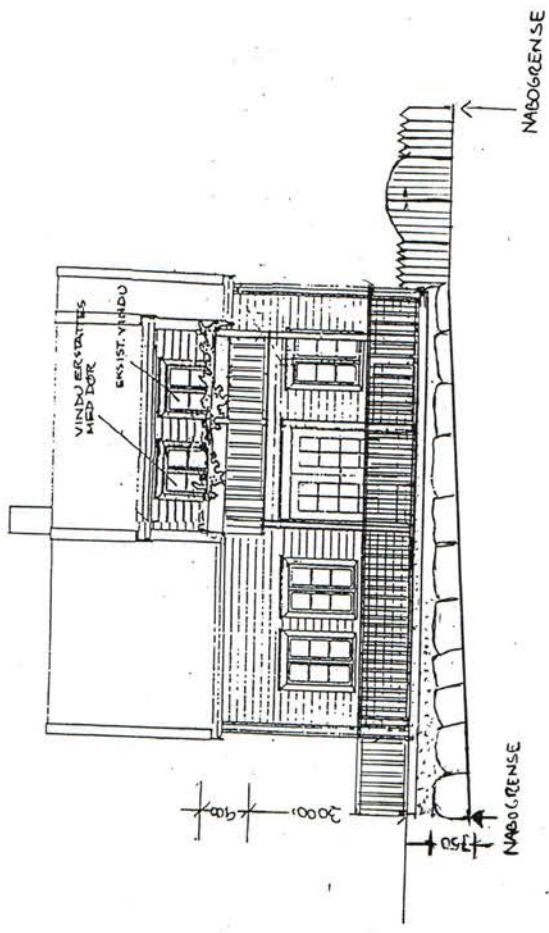
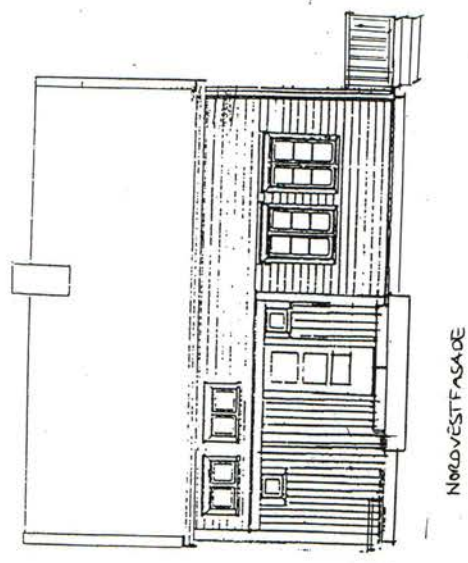
PORTØR BRIDGE, HUS NR. 38 (7/338)  
 FASADER  
 MÅL 1:100

REVISJON 28/6-96 + TRETERASSE ENDRET, FØRLENGT  
 MED 1600 MM. MOT SYDVEST  
 + TRAPPELØSNING SOM GJØR ADGANG TIL  
 TERRASSE FRA BØGE RETNINGER.
