Setesdalsvegen 3053

Tilstandsrapport

Rapportdato: 04.09.2024

FRITIDSBOLIG

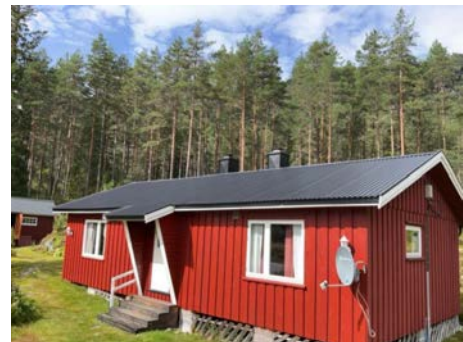
TO 2 Takkonstruksjon/Loft

- Det er avvik:
- Det ble registrert symptom på aktivitet fra mus på loft ifm. av murespist isolasjon og noe muselort. Det kan ikke utelukkes skader i lukket konstruksjon. Selger opplyser imidlertid at det aldri har vært mus inne i hytten.

- Tiltak:
- Det må påregnes tiltak for å hindre mus å komme på loft, samt sanering etter aktivitet på loft, og mulig etter skjulte skader i konstruksjon.

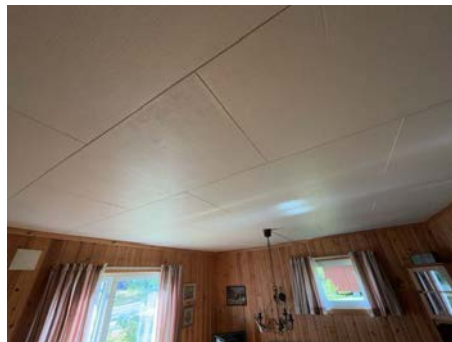
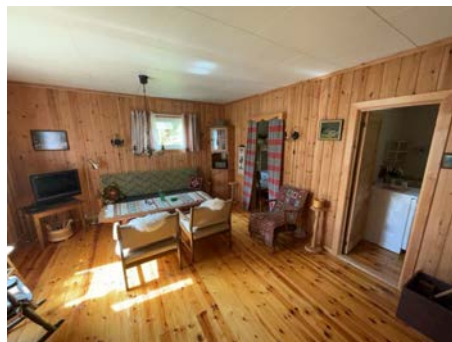
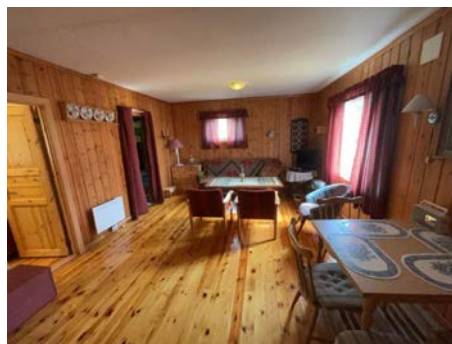
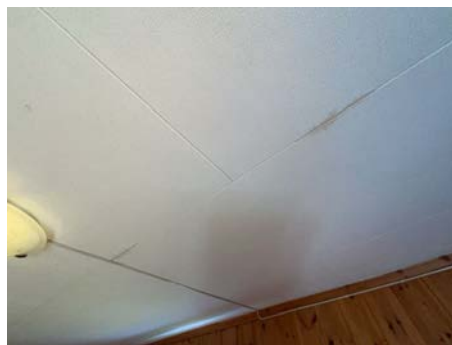
Målt høydeforskjell på over 30 mm gjennom hele rommet. Tilstandsgrad 3 gis med bakgrunn i standardens krav til godkjente måleavvik.

TG 3 Etasjeskille/gulv mot grunn

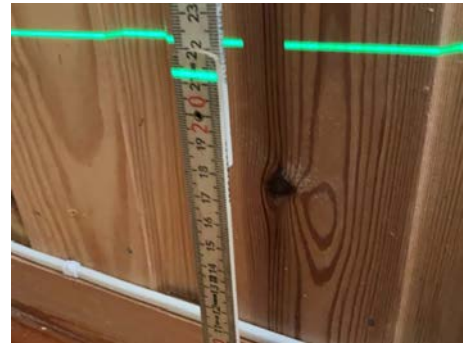
Ved kontroll av nivåforskjell på gulv ble det hovedsakelig registrert normale avvik alder tatt i betraktning, men nivåforskjellen ansees som et avvik basert på standardens krav. Se kommentar under. Kontrollen er kun stikkmessig utført.

- Målt høydeforskjell på over 30 mm gjennom hele rommet. Tilstandsgrad 3 gis med bakgrunn i standardens krav til godkjente måleavvik.

Kostnadsestimat: 10 000 - 50 000

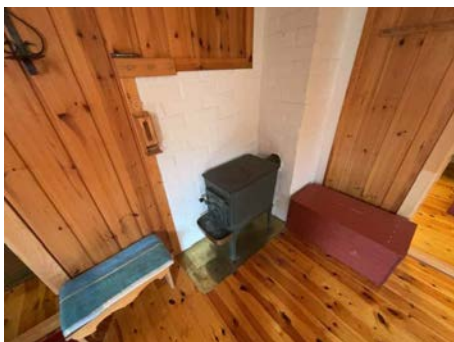
TG 1 Pipe og ildsted

Eldre vedovner i hver av hyttens stuer.

Det ble ikke registrert avvik på ovner eller pipe, men det gjøres oppmerksom på at ovnene er gamle dvs. ikke rentbrennende.

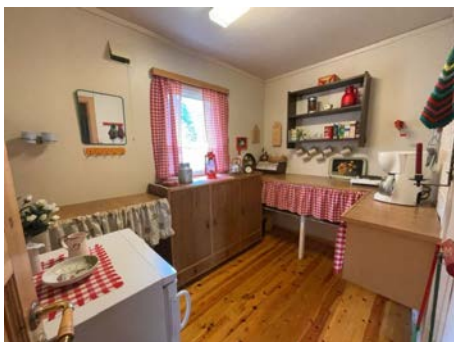
ETASJE > KJØKKEN 2

TG 2 Overflater og innredning

- Det er påregnelig med utskiftning/utbedringer av kjøkkeninnredningen.

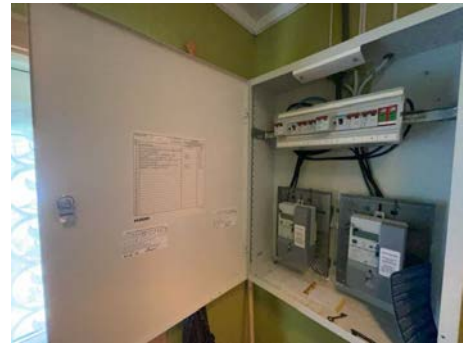
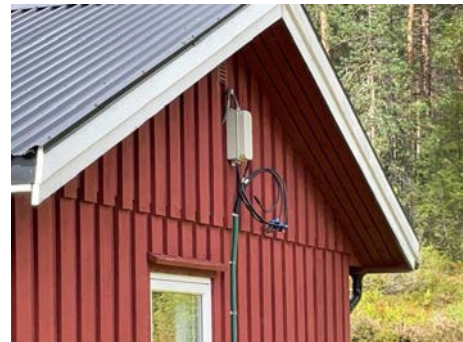
TG 0 Branntekniske forhold

1. Er det mangler for brannslukningsutstyr i boligen iht. forskriftskrav på søknadstidspunktet, men minst Byggeforskrift 1985?
Nei
2. Er det mangler på røykvarsler i boligen iht. forskriftskrav på søknadstidspunktet, men minst Byggeforskrift 1985?
Nei
3. Er det skader på røykvarslere?
Nei

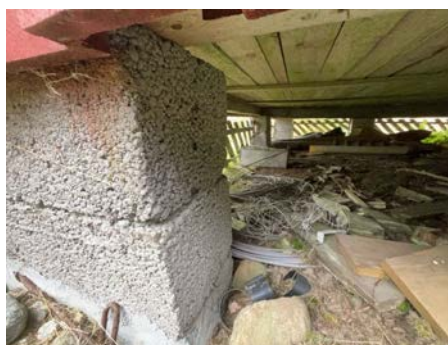
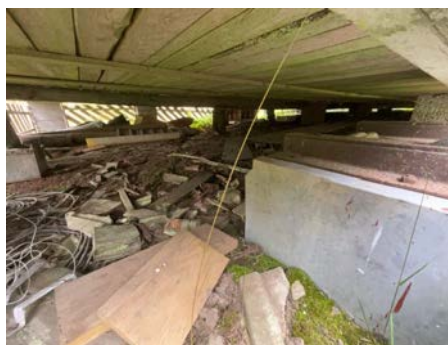
- Ny eier må selv vurdere behovet for oppretting etter eget ønske. Skjevhet har sannsynligvis oppstått over lengere tid/år. Det gjøres derfor oppmerksom på at eventuell oppretting bør utføres med forsiktighet for å unngå at vinduer, dører eller annen konstruksjon får skade.

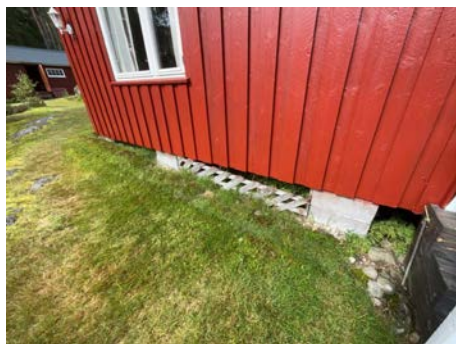
Område med noe sig/skjevheter innvendig gulv.

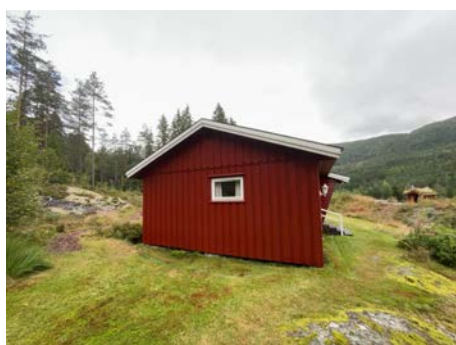
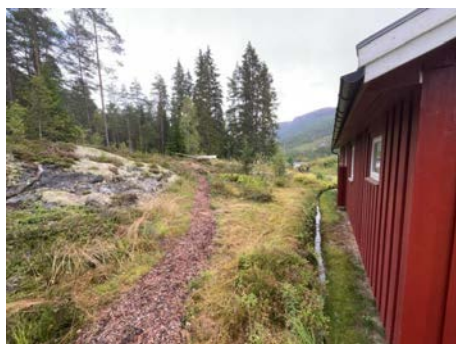
Terrenghold

Hytten ligger i skrånet terreng, plassert naturlig i terrenget, med omliggende bergknauser og skråninger.

Hytten ligger i område som ikke er utsatt for flom eller jord- /snøskred ifg. NVEs kartblad for risikosoner.
