Ravnåsen 57A

Moytoppen

Befaringsdato: 12.11.2024

Rapportdato: 22.11.2024

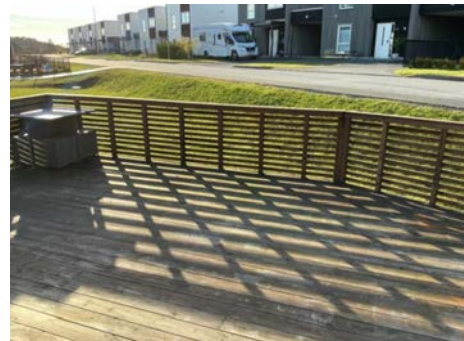
Balkong/terrasse med dekke av terrassebord.

Treverk og terrassebord fremstår med normal vær- og aldersslitasje. Normalt vedlikehold av terrassebord må påregnes. Med dette menes en årlig vask/rens av bord for å fjerne grønske og evt oppdatering av beis/maling mm.

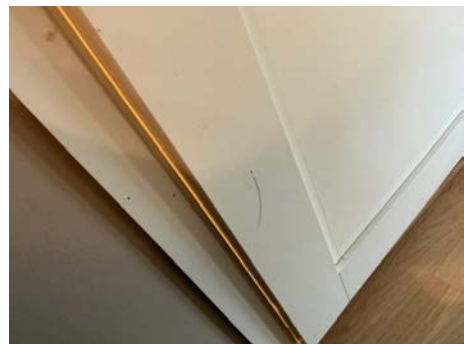
Noe stedvis bruksmerker.

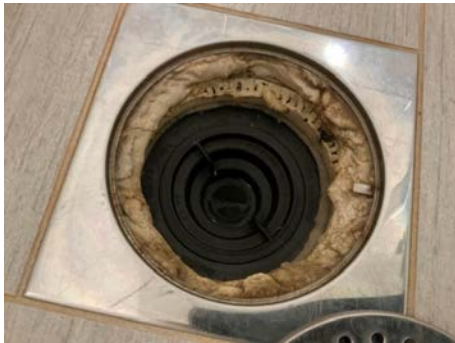
Fliser på gulv. Det er fall fra dør mot dusj og lokalt fall dusjsone. Når det gjelder fall så er dette vurdert etter normal brukssituasjon. Fall måles i millimeter og kan være marginalt. Beskrivelse er ingen fasit på hvordan det fungerer siden det ikke er brukt selv, men en indikasjon på hvordan gulv er bygget. Mindre stedvis avvik i mm vil medføre at vann kan ligge igjen etter dusjing, og det kan ligge vann igjen i fuger mm, dette må forventes.

Det er synlig membranløsning i sluken. Det at membranløsning er observert i sluk er ikke en garanti for at membranløsning er tett og med ønskede oppkanter, men en indikasjon på at ting er utført fagmessig. Tetthet er ikke kontrollert.
