# Kongenesveien

# KONGENESVEIEN, HYTTE 27

# Tilstandsrapport

# gnr. 74, bnr. 188, snr. 3

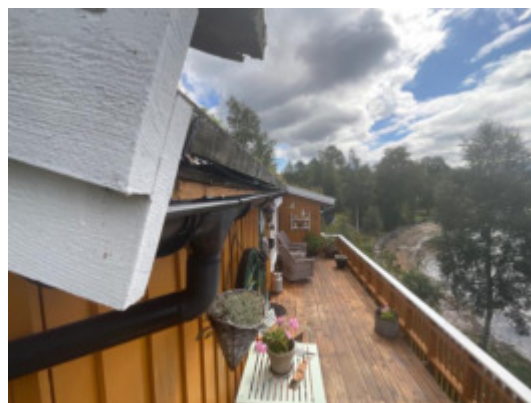
TG 2

Takrenner, nedløpsrør og beslag er av plast/metall og er fra byggeåret.

- Takrenner har punktvis lekkasjer.

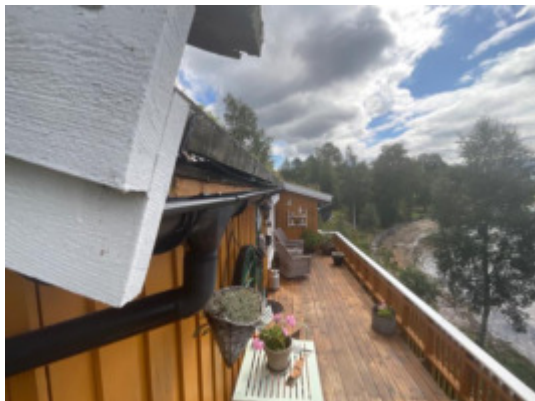
TG 3

Veggene har bindingsverkskonstruksjon fra byggeår og ved nytt tilbygg. Fasade/kledning har stående bordkledning.

- Konstruksjonene har skjevheter.

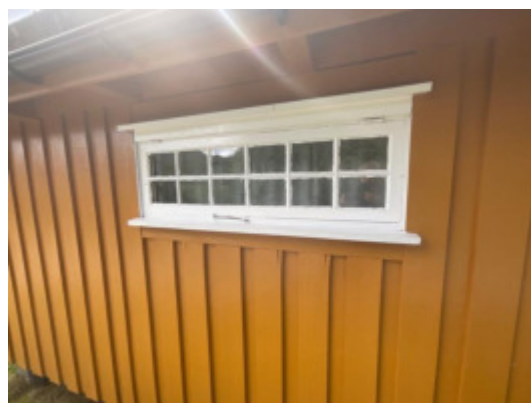
TG 2

Bygningen har malte trevinduer med 2-lags glass, fra 2005. Det er også et vindu med enkelt glass som er etablert i stuen.

- Det er påvist at enkelte vinduer er vanskelig å åpne/lukke. Dette må sees i sammenheng med skjevheter i pilarene.

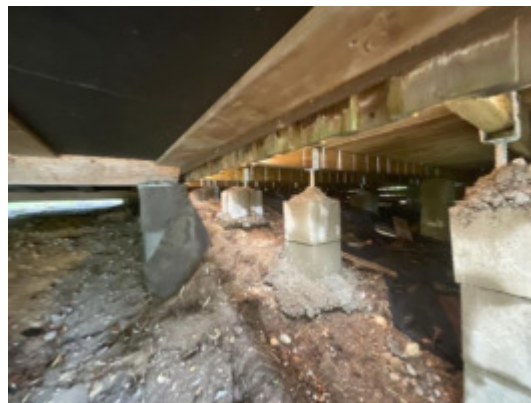
TG 2

Det er etablert 3 stk. terrasser i forbindelse med hytten .

- Rekkverket er for lavt i forhold til dagens krav til rekkverkshøyder.
- Konstruksjonene har skjevheter.

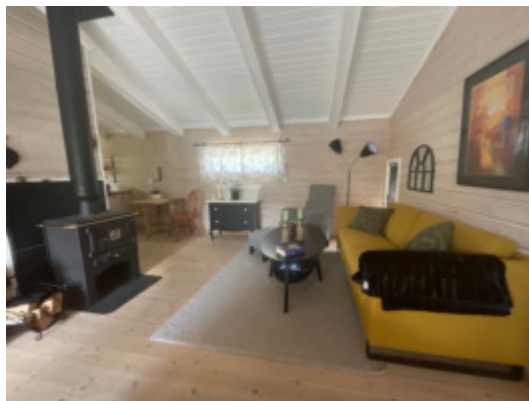
TG 1

Innvendig er det gulv av laminat, furu og belegg. Veggene har trepanel og malte plater. Innvendige tak har trepanel. Overflater fremstår med normal bruksslitasje.

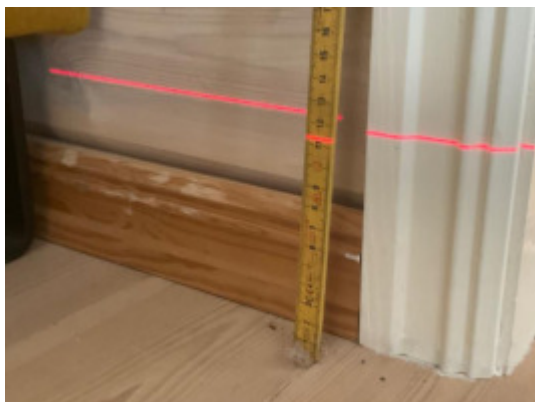
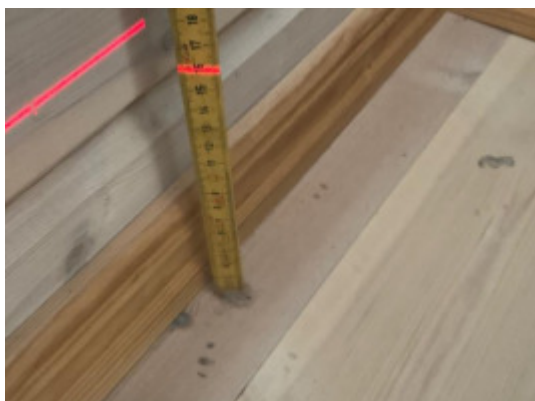
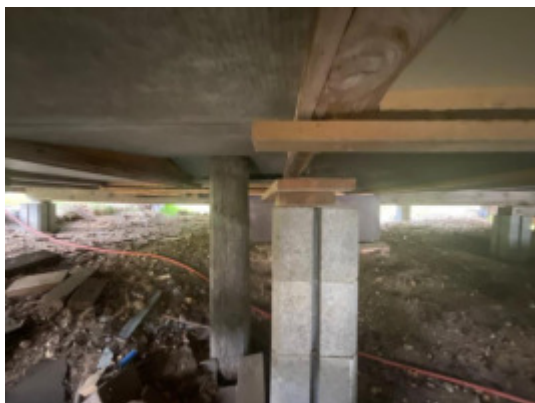
Hytta har bjelkelag av tre mot det fri med plater på undersiden.

- Målt høydeforskjell på over 30 mm gjennom hele rommet. Tilstandsgrad 3 gis med bakgrunn i standardens krav til godkjente måleavvik.

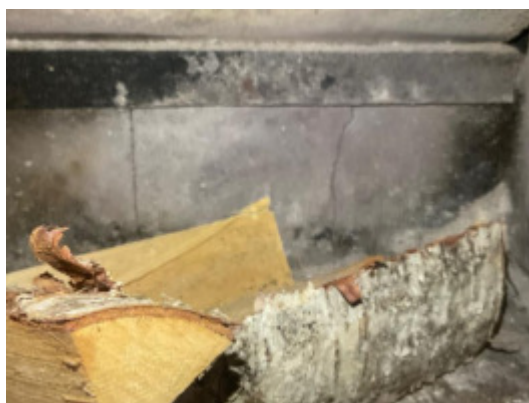
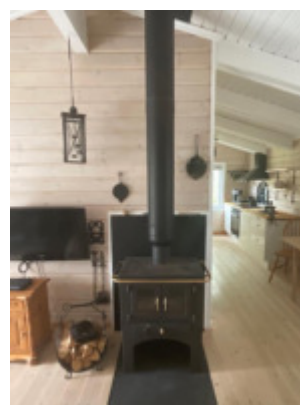
TO 2

Hytten har isolert stålpipes med vedovn i stuen.

- Det er påvist sprekker i ildfast stein inne i ovnen.

- Skadet stein i ovnen må skiftes ut for å lukke avviket.

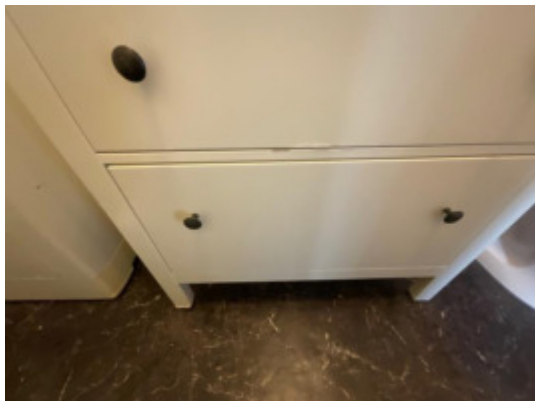
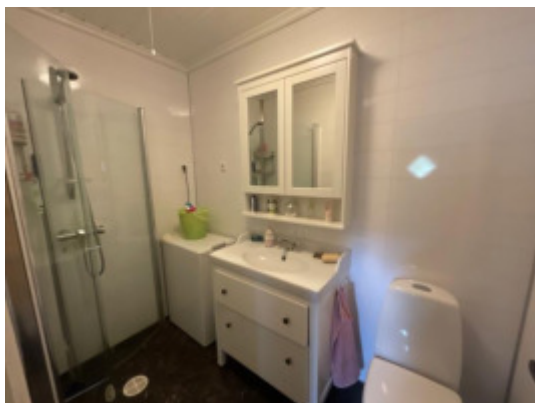
TG 2

Rommet har innredning med nedfelt servant, toalett, dusjvegger/hjørne og opplegg for vaskemaskin.

- Det er påvist fuktskjolder/svelling i skapinnredning.
- Resten av installasjonene fremstår med normal slitasje.

- Det må gjøres tiltak for å lukke avviket.

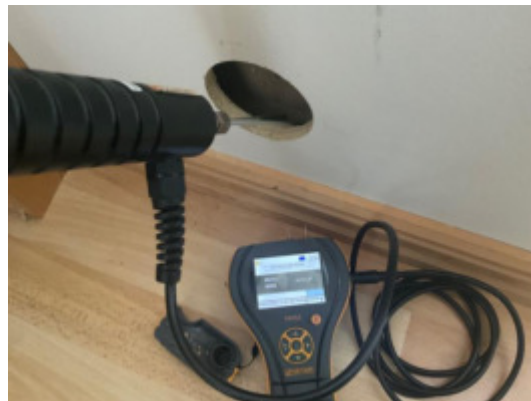
TG 1

Hulltaking er foretatt uten å påvise unormale forhold. Det ble boret hull på soverommet i veggen bak dusjhjørne.

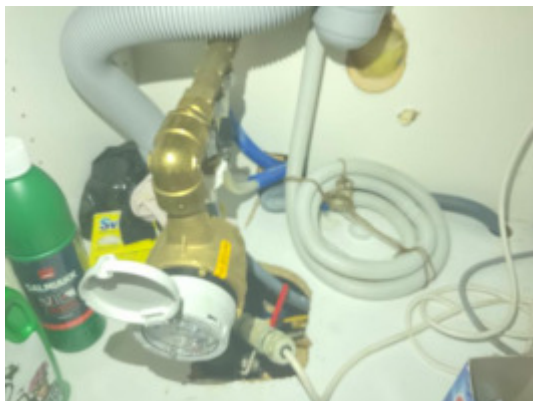
1 TG 2

Innvendige vannledninger er av plast (rør i rør).

- Rørkursene på rør-i-rør systemet på vannledninger er ikke merket.

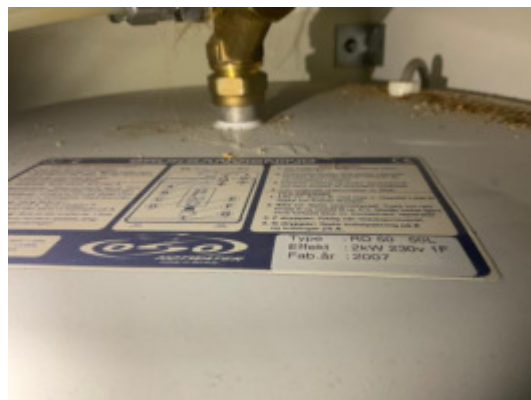
1 TG 1

Varmtvannstanken har et volum på ca. 50 liter, er produsert i 2005 og er plassert i kjøkkeninnredningen ved siden av vasken.

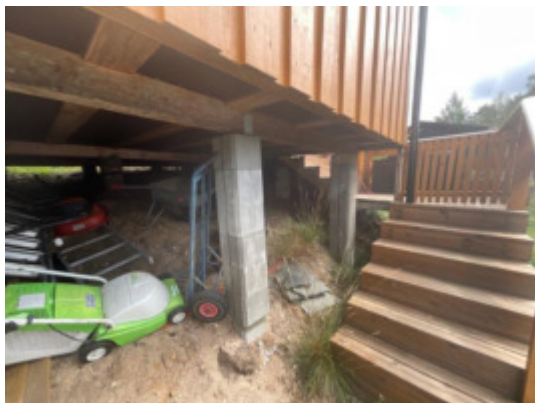
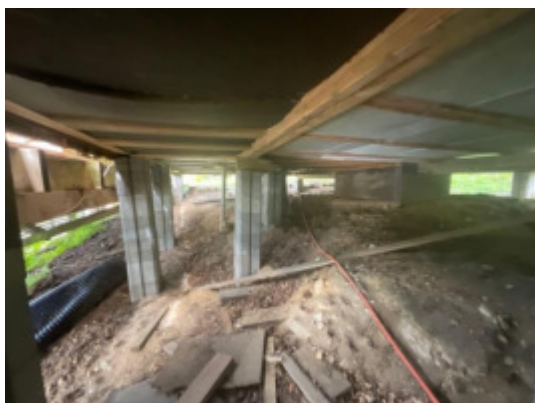
TG 3

Det er avvik: Det er registrert svikt i flere pilarer som har medført til skjevheter i gulvkonstruksjonen og takkonstruksjonen.

Hytta er oppført på pilarer.

- Det er avvik:

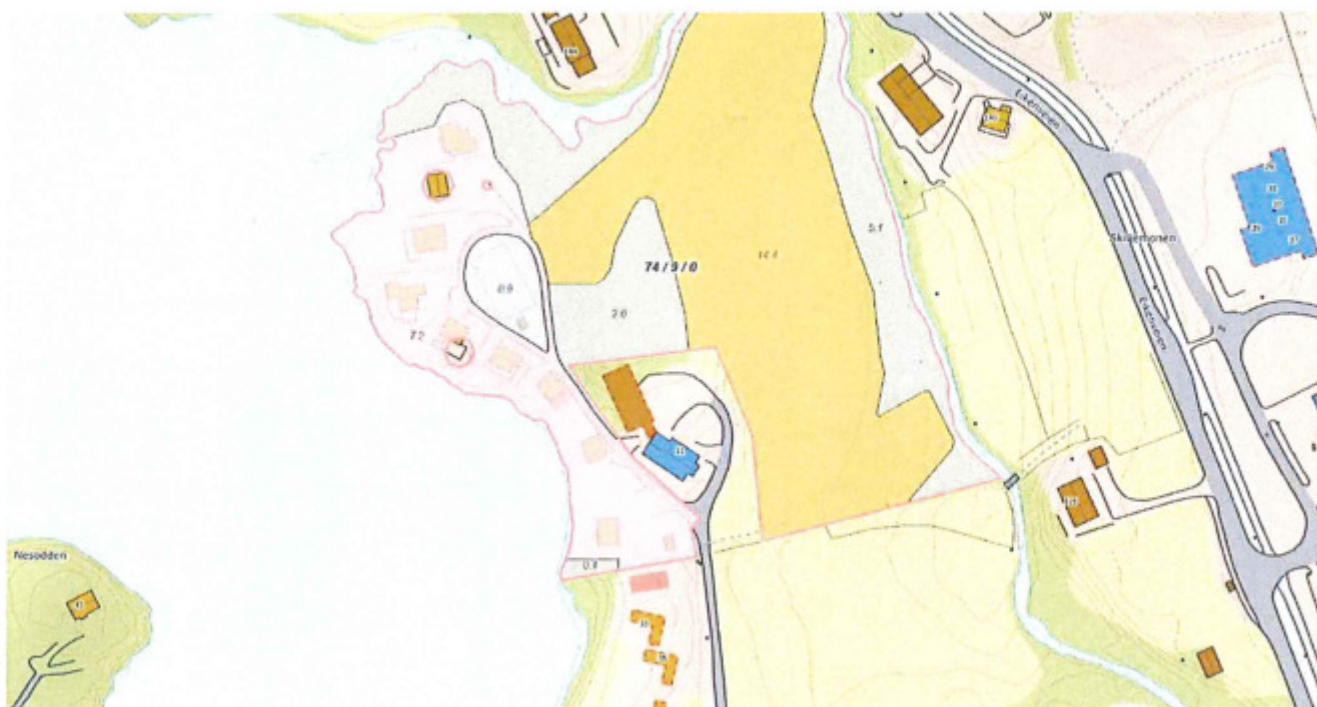
Sameiet Lian med festenr. 1 består av 9 hytter inndelt i seksjonsnummer. I tillegg har de et fellesareal hvor hytteeierne har rettigheter og plikter. Kart vises under;
