Setesdalsvegen 4266

Hovden

Befaringsdato: 20.08.2024

Rapportdato: 30.09.2024

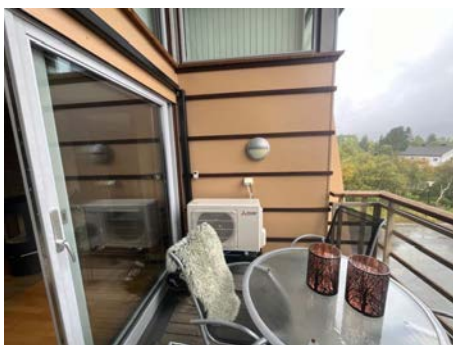
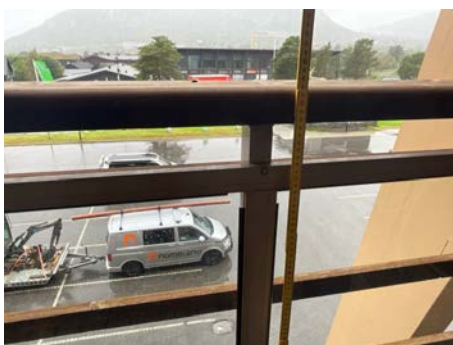
TG 1 Balkonger, terrasser og rom under balkonger

Veranda med utgang fra stue. Dekke av terrassebord. Rekkverk av glass og metall.

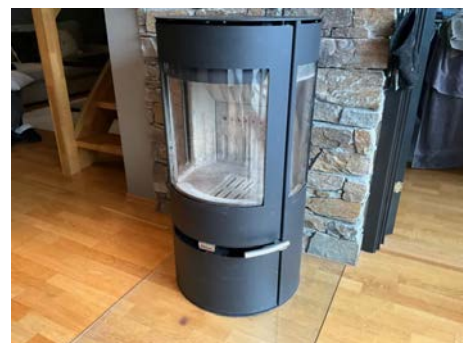
TG 1 Pipe og ildsted

Leiligheten har elementpipe og vedovn.

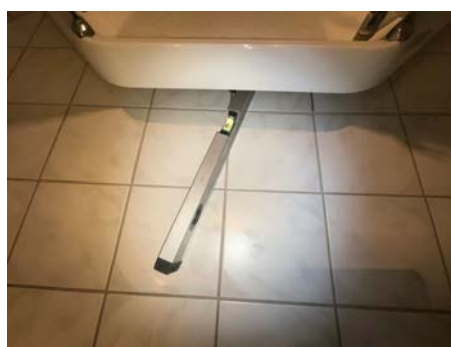
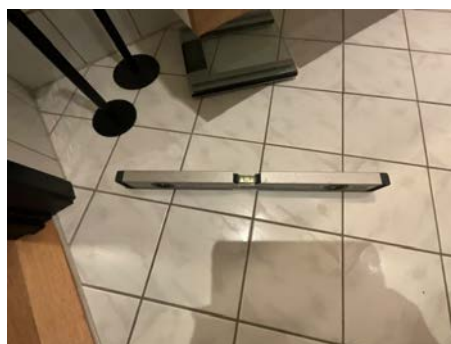
📍 TG 1 Overflater Gulv

Det er flislagt gulv med elektriske varmekabler. Det er 30 mm høydeforskjell fra flis ved dør til slukrist.

- Overvåk tilstanden jevnlig. For å få tilstandsgrad 0 eller 1 må tettesjiktet skiftes ut, men tidspunktet for når dette er nødvendig er vanskelig å si noe om.

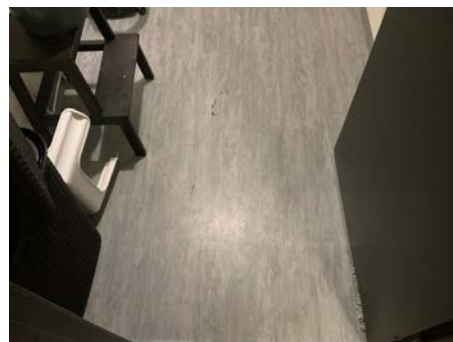
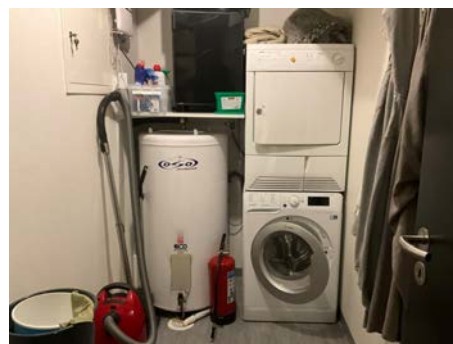
4. ETASJE > TEKNISK ROM

Rommet er vurdert som: rom med vanninstallasjoner. Gulv og eventuelle vegger må ha fuktbestandige materialer, det vil si at overflaten må kunne tåle en begrenset fuktpåkjenning over kortere tid. Rommet inneholder tekniske installasjoner og opplegg for vaskemaskin. På gulvet er det belegg med oppkant. Vegger og tak med malte overflater.

Gulvet har fall til sluk ved en eventuell lekkasje.

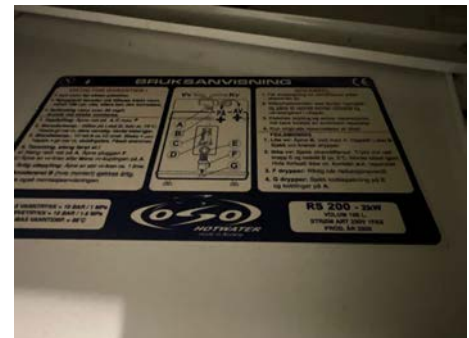
Det er store rustmerker i front av berederen.

- Det er ikke behov for utbedringstiltak siden tanken fungerer i dag, men ut ifra alder kan skader plutselig oppstå på eldre tanker.

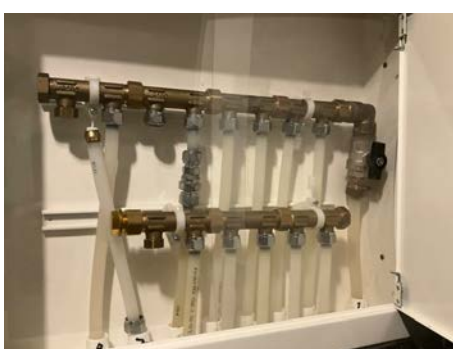
! TG 1 Vannledninger

Innvendige vannledninger er av plast (rør i rør). Det er besikket i rørskap.
