Berge 46

Bortelid

Koselig hytte med flott beliggenhet på Berge

Befaringsdato: 23.09.2024

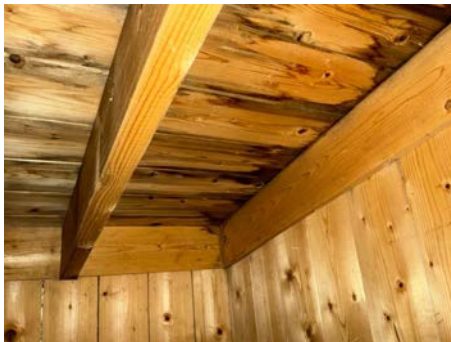
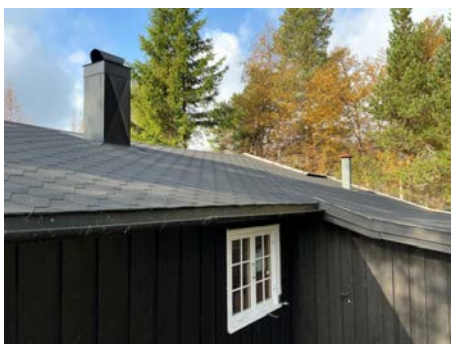
Takshingel. Ca 10 år gammel ifølge eier. Det er stedvis eldre fuktskjolder inni hytta som skal holdes under oppsyn. Tørt befaringsdagen, men godt oppsyn.

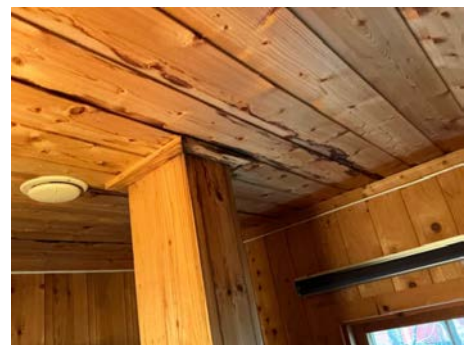
Eldre fuktskjolder.

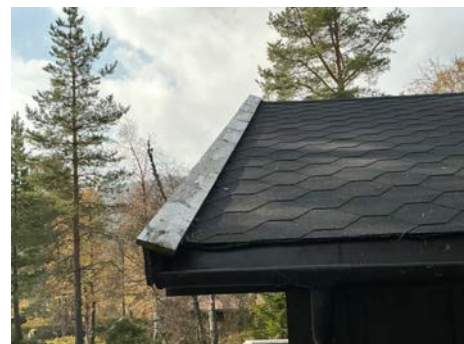
Det er fuktskjolder rundt luftelyre toalett. Det er stedvis råte i vannbord vinduer og vindski bod.

Maliglass/slitasje vannbord.

Vedlikehold/utskiftninger påregnes.

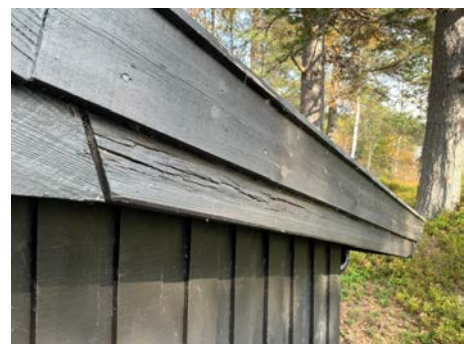
Råte vindski.

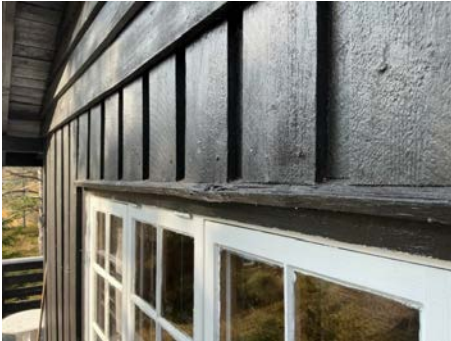
Råte vannbord.

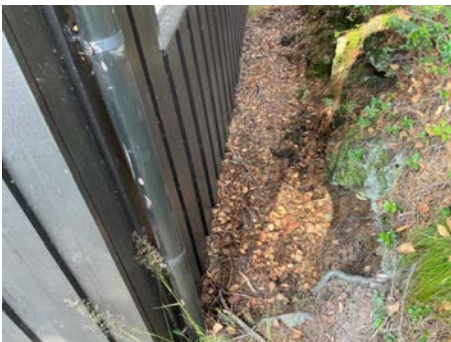
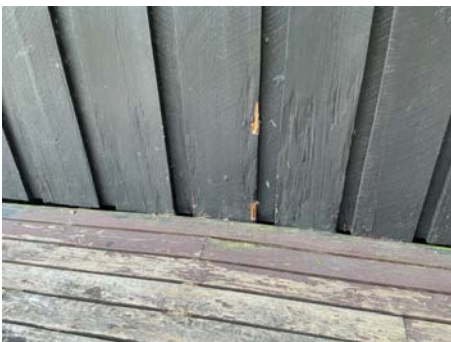
TG 3 Veggkonstruksjon

Eldre kledning. Det er punkter med råte/dårlig kledning som bør byttes. Kan være bakenforliggende avvik.

Bak bod så ligger barnåler mm inntil kledning noe som medfører en økt påkjenning av fukt og potensiell råte og avvik. Det bør være fri luft mellom terreng og kledning.

Yttervegger må kontrolleres ytterligere og utskiftinger påregnes.

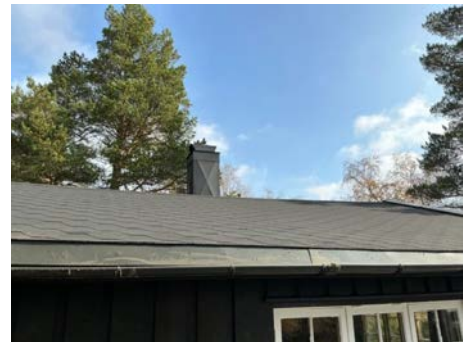
TG 2 Takkonstruksjon/Loft

Trekonstruksjon med saltak form. Det er utført observasjon i luke ved kjøkken. Ikke observert åpenbare avvik som kondensmekrer. Etterisolering utført.

Jevnlig godt oppsyn av loft- og takkonstruksjoner anbefales på generelt grunnlag. Endring av bruk av boligen kan også endre forhold i kondens/konstruksjoner. Skuff tak jevnlig for å unngå belastning.

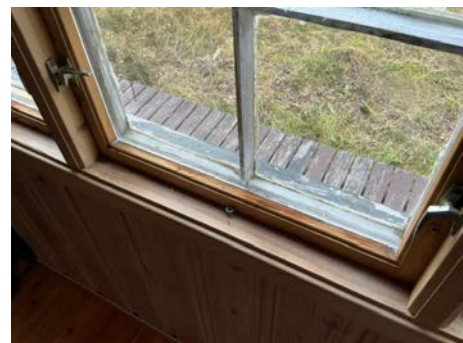
TG 2 Vinduer

Trevinduer med koblet glass.

Eldre vinduer med koblet glass (med unntak av bod). Alder og værslitasje mellom glass som fuktmerker mm.

Modernisering bør påregnes.

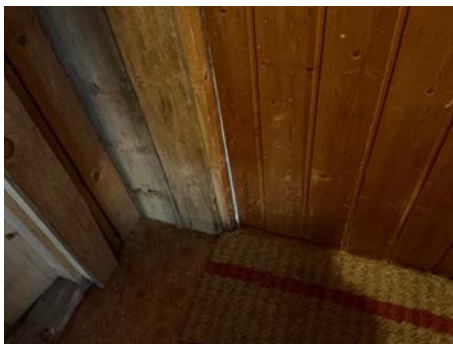
TG 2 Dører

Inngangsdør, tredør.

Vurdere justering eller utskiftning.

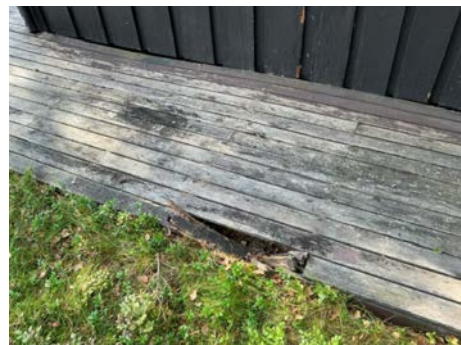
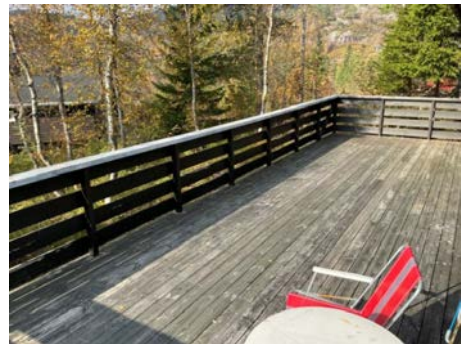
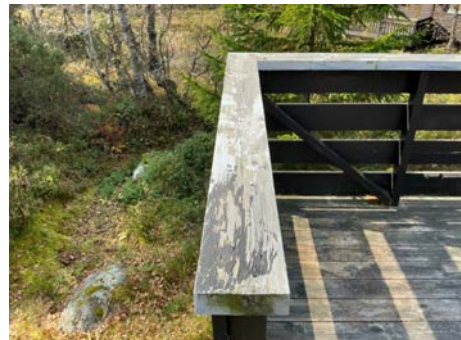
TG 3 Balkonger, terrasser og rom under balkonger

Balkong/terrasse med dekke av terrassebord.

Vedlikehold påregnes.

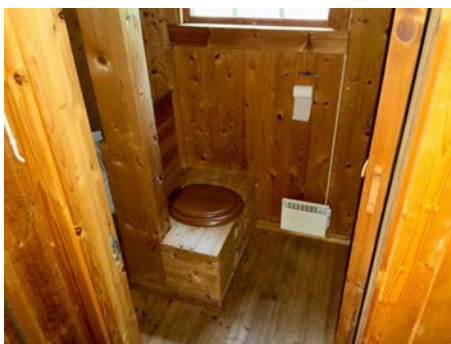
TG 1 Overflater og konstruksjon

Kammerdo som må tømmes avhengig av bruk. Lufting over tak.

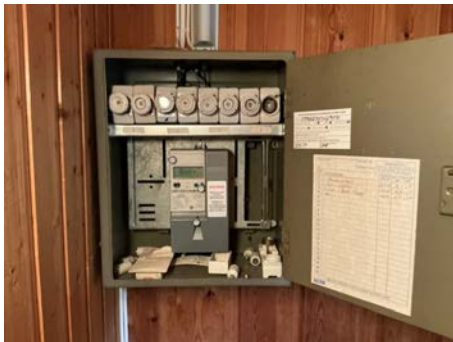
TG 2 Elektrisk anlegg

Det gis en tg2 fordi det mangler dokumentasjon/historikk i skap. Det er ikke avdekket noen åpenbare tegn til avvik eller feil, men gis generelt tg2 ved slikt avvik.

Det anbefales på eldre anlegg å kontakte egen takstmann som er fagkyndig og kan lage egen rapport på el. anlegget.
