# Hølleskaret 30

# Tilstandsrapport

# gnr. 451, bnr. 146, snr. 4

**Areal (BRA): Boligbygg med flere boenheter 73 m<sup>2</sup>, Båthus 27 m<sup>2</sup>**

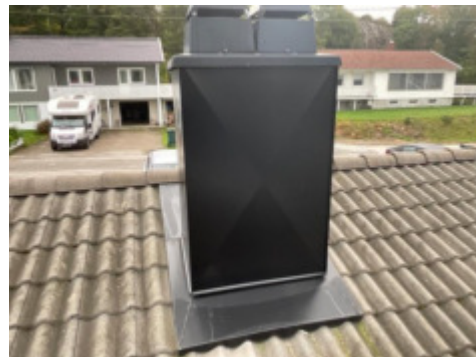
Takrenner, nedløpsrør og beslag er av plast/metall og er fra byggeåret.

- Det mangler tilfredsstillende adkomst til pipe for feier.

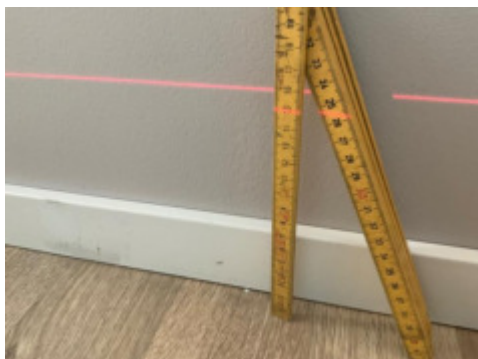
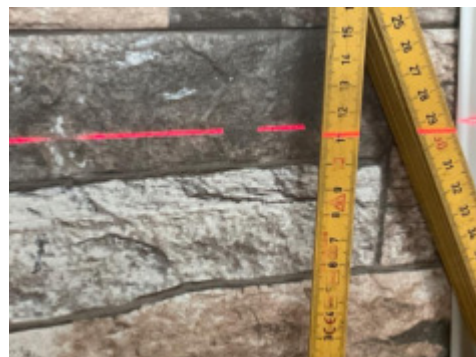
Etasjeskiller er av trebjelkelag.

- Målt høydeforskjell på over 30 mm gjennom hele rommet. Tilstandsgrad 3 gis med bakgrunn i standardens krav til godkjente måleavvik.

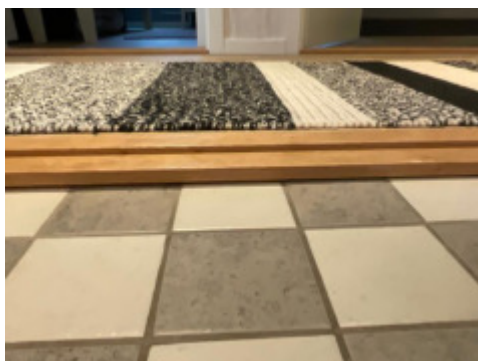
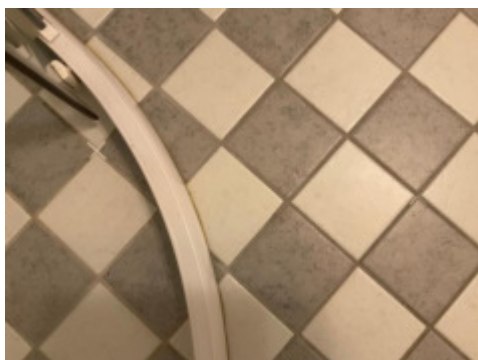
Gulvet er flislagt. Rommet har elektriske varmekabler.

- Det er påvist at høydeforskjell fra topp slukrist til gulv/synlig topp membran ved dørterskel er mindre enn 25 mm.

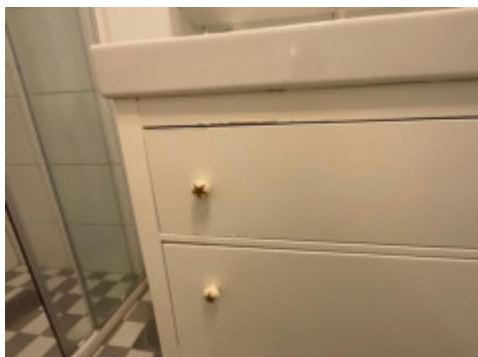
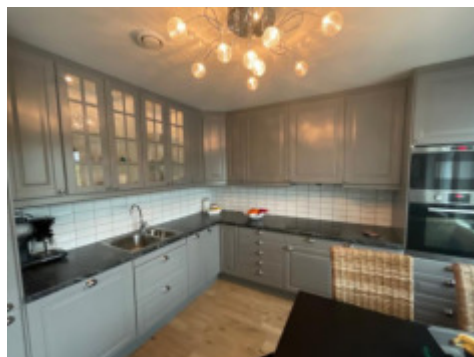
- Det er påvist skader på innredning.

Det er påvist fuktsvelling på baderomsinnredningen.

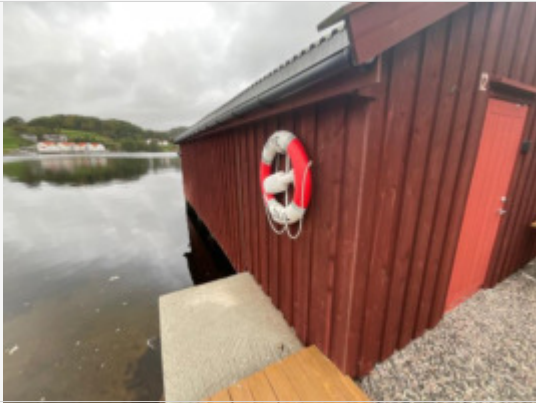
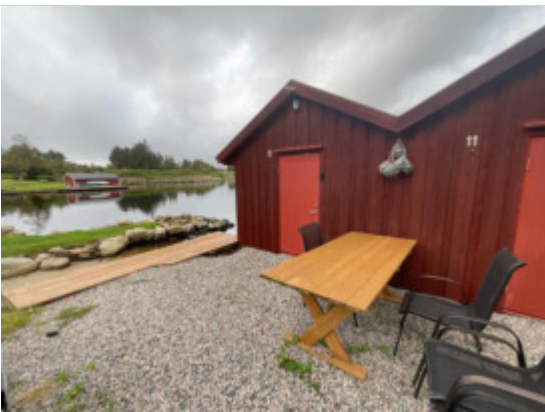
## Båthus

Båthuset er jevnlig vedlikeholdt og fremstår i god stand.
