# Bråvannstoppen 65

**Bråvannstoppen 65, 4624  
KRISTIANSAND S**

# BRÅVANNSTOPPEN 65

# Tilstandsrapport

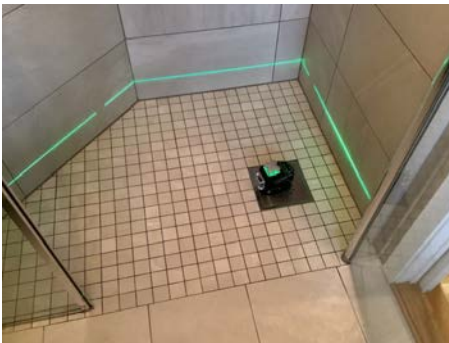
## 2. ETASJE > BAD

#### Vurdering av avvik:

- Det er påvist avvik i fallforhold til sluk i forhold til krav i forskrift på byggetidspunktet.

- Våtrommet fungerer med dette avviket.

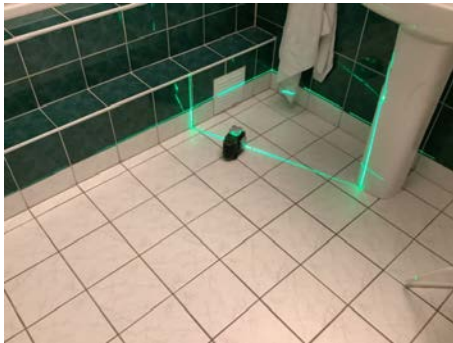
## 1. ETASJE > BAD

### TG 2 Sluk, membran og tettesjikt

Hulltaking ble utført i vegg mellom bad og hall, ingen synlig eller målbar fuktighet ble registrert.

Det ble benyttet Protimeter MMS 3 til fuktsøking i konstruksjonen.

Det ble laget ett 73 mm hull i veggen hvor det ble utført fuktsøkt/visuell kontroll.

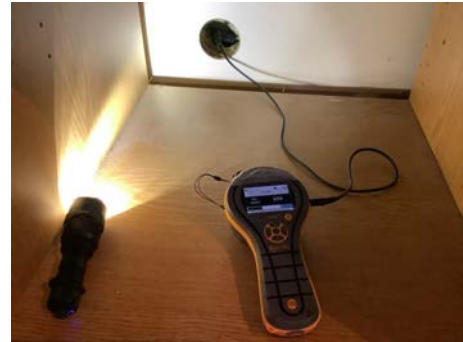
## 1. ETASJE > VASKEROM

Kontrollert vaskekum/blandebatteri for lekkasjer, ingen lekkasje ble registrert.

Kontrollskap for røropplegget er montert i rommet.

Lekkasjevarsler anbefales montert i kjøkkenbenken.

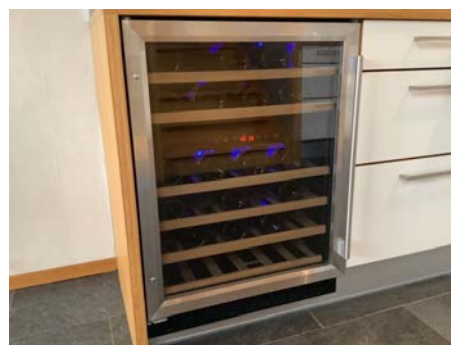
## 1. ETASJE > VASKEROM

### ! TG 1 Ventilasjon

Ingen synlig eller målbar fuktighet ble registrert.

Fuktsøking ble utført med Protimeter MMS 3 fuktmåler.

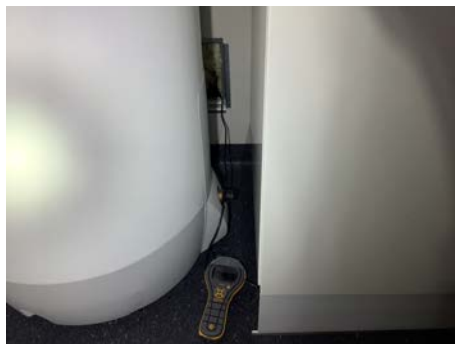
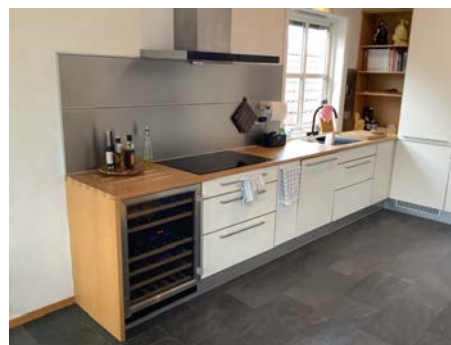
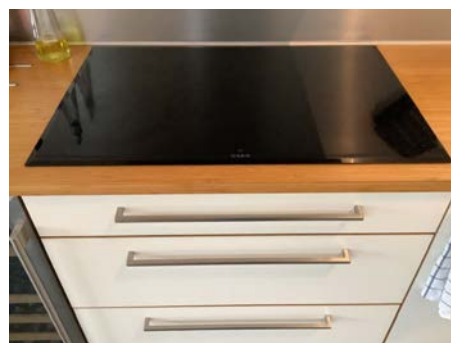
## 2. ETASJE > KJØKKEN

Kontrollskap for rørøpplaget er montert i rommet.

Luke i vegg inn til bad i 2. etasje med tilkobling av rør.
