Olavsgate 6

Porsgrunn sentrum - Nedre Bjørntvedt

Tilstandsrapport

# gnr. 200, bnr. 1889

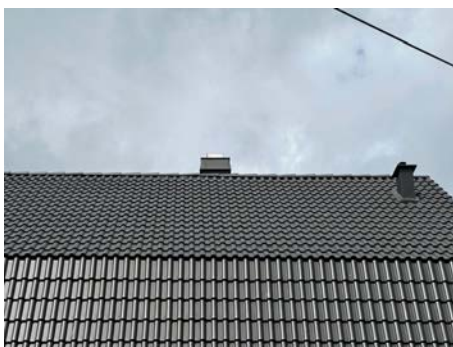
Vurdering av avvik:

Konsekvens/tiltak

- Overvåk tilstanden jevnlig. For å få tilstandsgrad 0 eller 1 må tekkingen skiftes ut, men tidspunktet for når dette er nødvendig er vanskelig å si noe om.

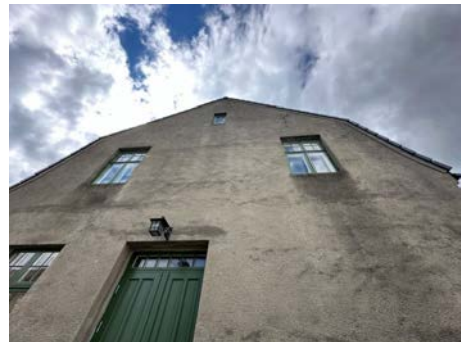
Vurdering av avvik:

- Det er påvist sprekker i murte/pussede fasader.

- Lokal utbedring må utføres.

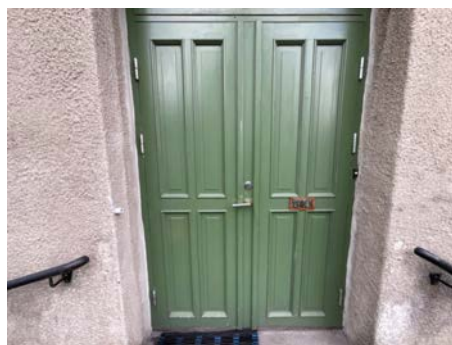
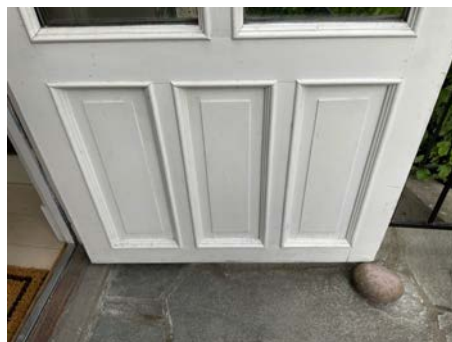
Vurdering av avvik:

- Karmene i dører er værslitte utvendig og det er sprekker i trevirket.
- Det er avvik:

- Det må foretas lokal utbedring.
- Tiltak:

Dør i 2.etg har behov for justering.

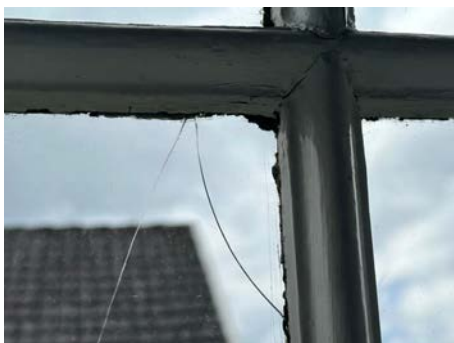
TG 2 Vinduer

Vinduer i hovedsak av type varevinduer fra byggeår samt vinduer med koblede glass fra 1997.

- Vinduer med punkterte/sprukne glass må påregnes skiftes ut, enten hele vinduet eller kun selve glassene.

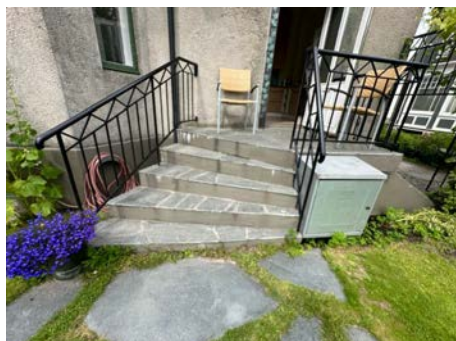
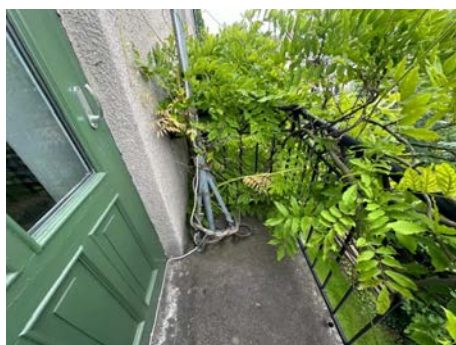
TG 2 Balkonger, terrasser og rom under balkonger

1.etg:
Veranda oppført i betong tekket med skifer.

- Det er ikke krav om utbedring av rekkverkshøyde opp til dagens forskriftskrav.

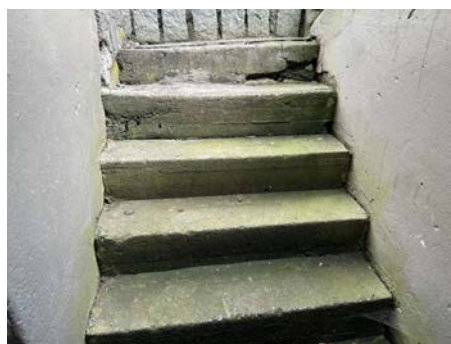
TG 2 Utvendige trapper

Trapp av murblokker med skifer i trinn (2002) med adgang til kjøkken.
Rekkverk av smijern.
Kjellertrapp av betong.

- Det er avvik:

Det er behov for lokale utbedringer.

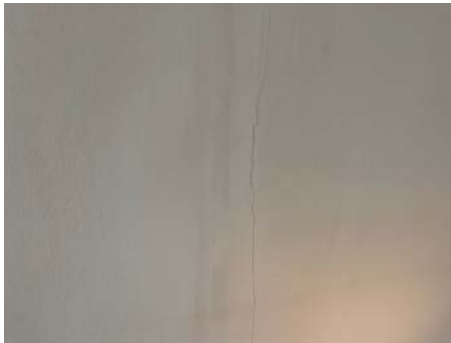
- stedvis sprekker i vegger og i himlinger (tak).
- stedvis knirk i gulv.
- bom i flis i entrè samt enkelte sprukne flis.

Sprekk vegg

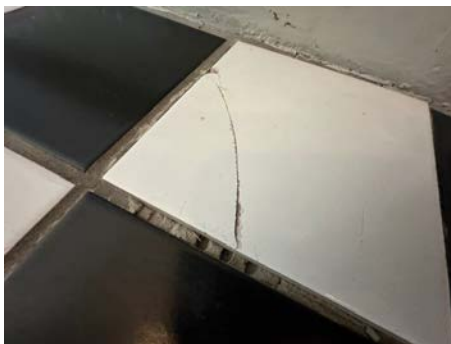
Sprukket flis

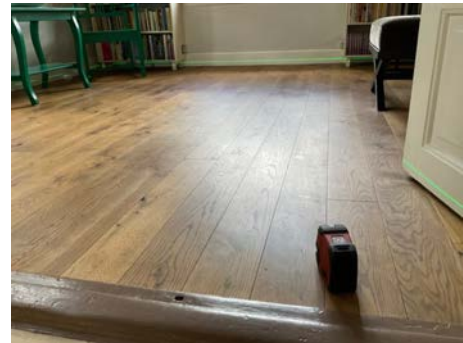
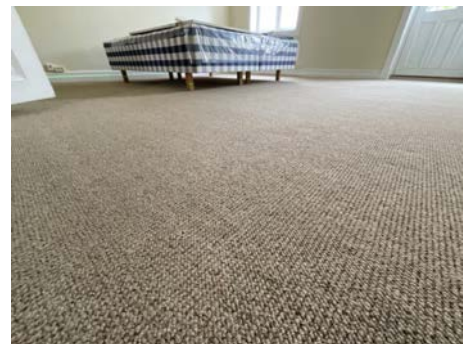
Vurdering av avvik:

- Målt høydeforskjell på over 20 mm innenfor en lengde på 2 meter. Tilstandsgrad 3 gis med bakgrunn i standardens krav til godkjente måleavvik.
- Målt høydeforskjell på over 30 mm gjennom hele rommet. Tilstandsgrad 3 gis med bakgrunn i standardens krav til godkjente måleavvik.

- For å få tilstandsgrad 0 eller 1 må høydeforskjeller rettes opp. Det vil imidlertid sjelden være økonomisk rasjonelt som et enkeltstående tiltak i en bolig som dette. Dersom boligen en gang skal renoveres, kan man vurdere slike tiltak.

Kostnadsestimat: 10 000 - 50 000

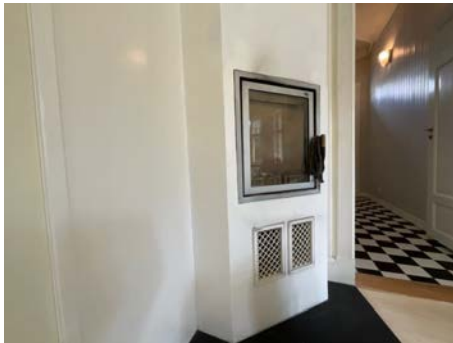
Vurdering av avvik:

- Tidspunkt for piperehabilitering nærmer seg.

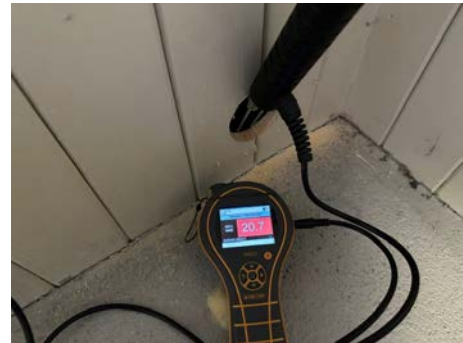
TG 2 Innvendige trapper

Boligen har malt tretrapp fra 1.etg til 2.etg samt fra 1.etg og til kjeller.

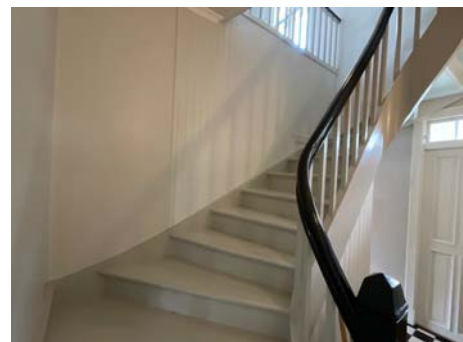
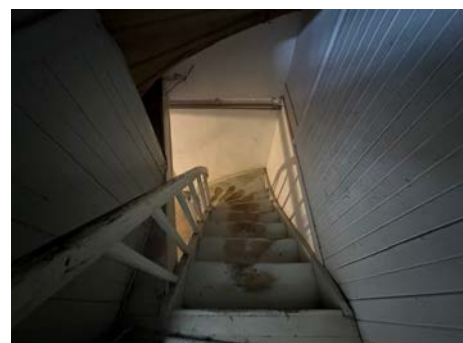
TG 2 Rom Under Terreng

Hulltaking er foretatt og det er påvist avvik i konstruksjonen. Hulltaking er foretatt i vaskekjeller.

- Det er gjennom hulltaking påvist høyt fuktnivå inne i trekonstruksjonen i hulltakingen, men ikke påvist fuktskader i dette området. Høy luftfuktighet kan over tid føre til muggvekst eller sverting av materialer. Samtidig kan materialer og konstruksjoner bli ødelagt.

Det ble målt ca.21 vektprosent fukt i bunnsvill i innforet trevegg i vaskekjeller.

Treverk bør ha fukttinnhold lavere enn 15 vektprosent. I treverk med fuktighet over 17 vektprosent fukt øker faren for råte og muggsoppvekst.

Fukten slik den fremstår på befaringsdagen vurderes å ikke være av større konstruksjonsmessig betydning, såfremt god ventilering ivaretas. Fukten gjør det lite hensiktsmessig å etablere utlekting med isolering av grunnmur da dette vil medføre en magasinering av fukt med påfølgende fuktskader i utlekting. Det anbefales å holde kjelleren under løpende observasjon med tanke på eventuell utvikling av fukt.

På grunn av datidens byggemetode med manglende diffusjonssperre i støpt plate på grunn er det økt fare for fuktopptrekk fra grunn.

- Det påviste fuktnivå gir grunn til å overvåke konstruksjonen jevnlig for å se utvikling over tid, og eventuelt foreta tiltak for å unngå fuktskader.

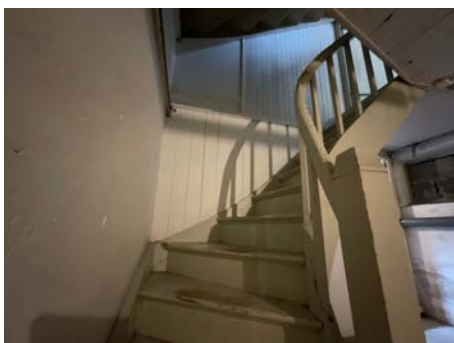
TG 2 Innvendige trapper - 2

Boligen har malt tretrapp fra 1.etg og til kjeller.

- Det er ikke krav om utbedring av rekkverkshøyder opp til dagens krav.
- Det er ikke krav om utbedring av åpninger opp til dagens krav.
- Håndløper bør monteres, men det var ikke krav på byggetidspunktet.

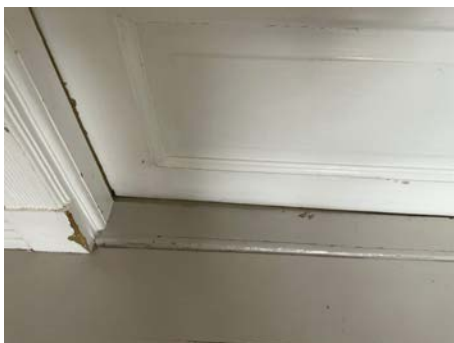
Innvendige dører

Innvendig har boligen malte tredører fra byggeår.

- Det er påvist avvik som tilsier at det bør foretas tiltak på enkelte dører.

- Det bør foretas tiltak på enkelte dører.

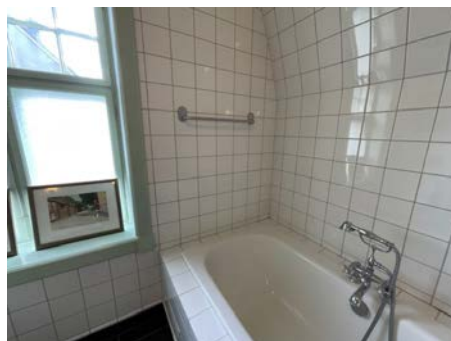
2.ETASJE > BAD

Overflater Gulv

For å lukke avviket må det etableres riktig fall.

Kostnadsestimat: 50 000 - 100 000

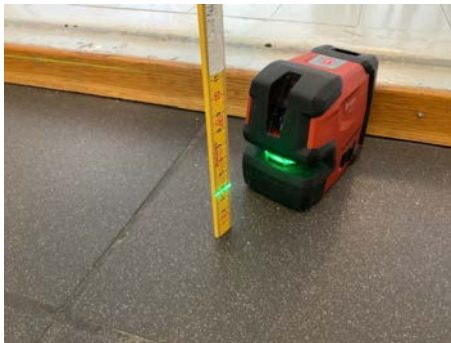
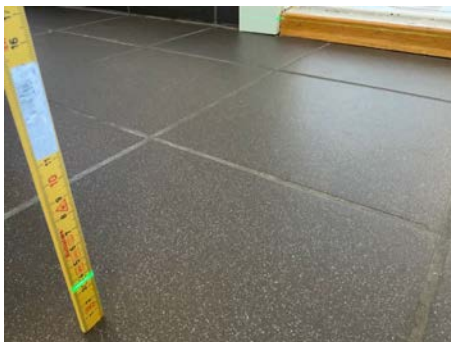
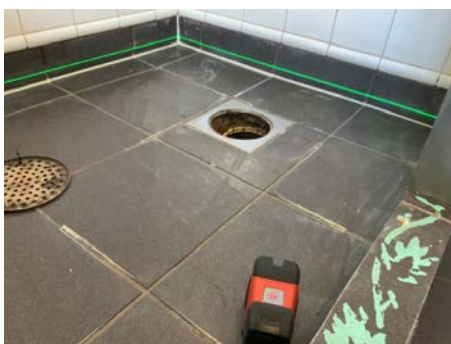
2. ETASJE > BAD

Sluk, membran og tettesjikt

- Mer enn halvparten av forventet brukstid er passert på membranløsningen.
- Mer enn halvparten av forventet brukstid er passert på slukløsningen.
- Det er avvik:

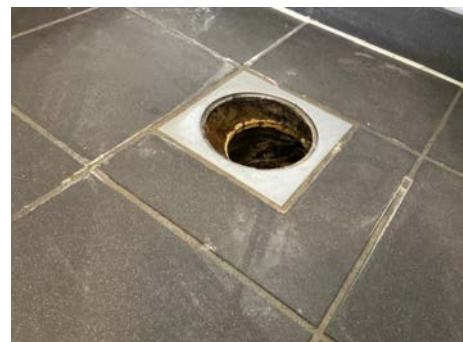
Vurdering av avvik:

Nærmere undersøkelser kreves for å avdekke om det er sluk under badekar. Om dette er tilfelle må det etableres adkomst for å kunne rengjøre.

Kostnadsestimat: Under 10 000

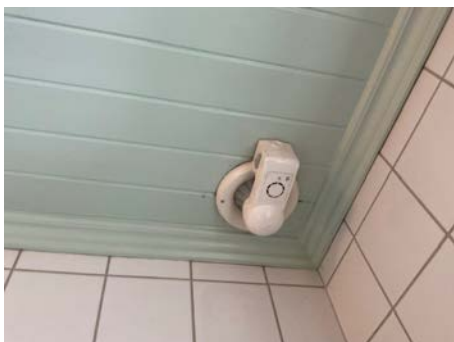
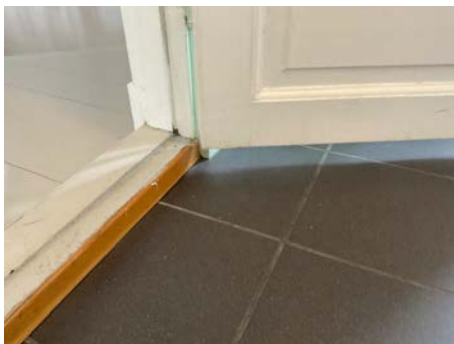
Vurdering av avvik:

- Det er ikke påvist tilfredsstillende løsning for å synliggjøre lekkasje fra innebygget sisterner.

- Det må gjennomføres ytterligere undersøkelser.
- Ved implementering av innebygget sisterner var det ikke krav om lekkasjesikring, konstruksjonen bør jevnlig observeres.

- Det bør etableres tilfredsstillende tilluft til våtrom f.eks. luftespalte ved dør e.l.

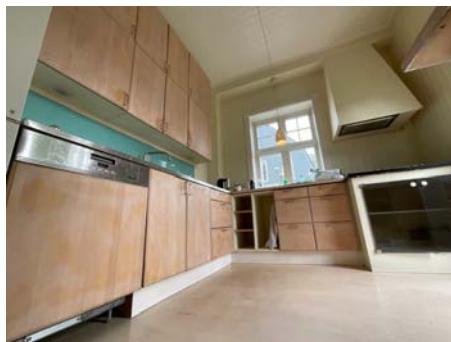
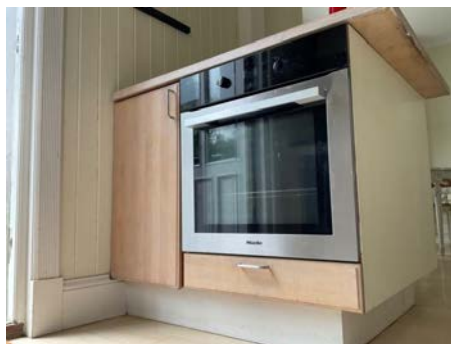
Vurdering av avvik:

- Det er avvik:

Innredningen fungerer med dagens tilstand og avvik.

Oppgradering etter eget ønske og behov.

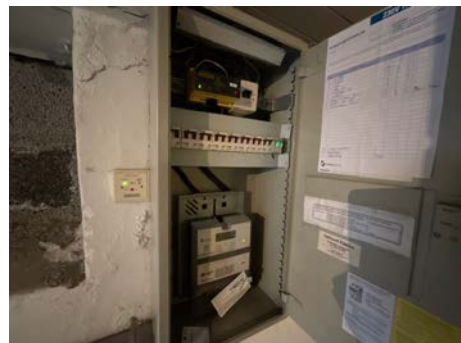
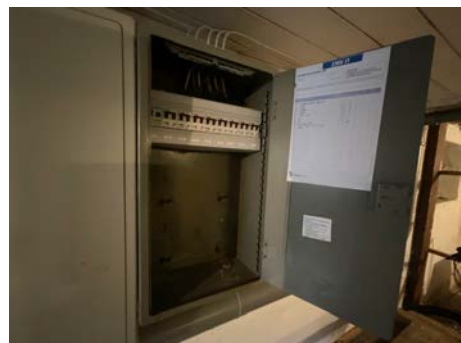
TG 2 Elektrisk anlegg

10. Er det tegn på at kabelinnføringer og hull i inntak og sikringsskap ikke er tette, så langt dette er mulig å sjekke uten å fjerne kapslinger?
Nei
11. Finnes det kursfortegnelse, og er den i samsvar med antall sikringer?
Ja
12. Foreta en helhetsvurdering av det elektriske anlegget, dets alder, allmenne tilstand og fare for liv og helse. Bør det elektriske anlegget ha en utvidet el-kontroll?
Ja

Det bør gjennomføres en utvidet el-kontroll av en kvalifisert elektrofaglig person da jeg ikke er fagmann på området samt at det ikke foreligger dokumentasjon på hele anlegget og at det ikke har vært noen kjent dokumentert kontroll de siste fem år.
