# Seland 61

Seland – Tonstad

# Innholdsrik enebolig med garasje og alt på ett plan. Anneks, grillhus og svømmebasseng medfølger!

# Tilstandsrapport

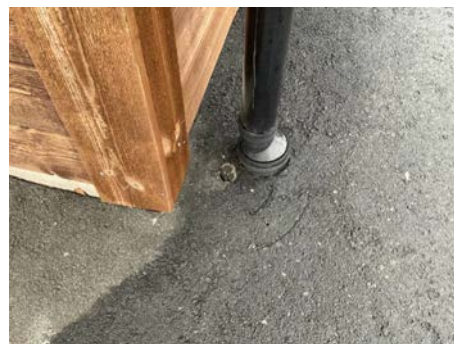
### TG 1 Veggkonstruksjon

Veggene har bindingsverkskonstruksjon fra byggeår. Fasade/kledning har liggende royalimprignert bordkledning. Det er rundt boligen også etablert lufting i toppen av kledningen opp mot gesimsen.

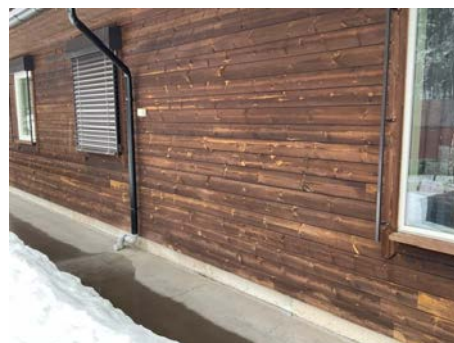
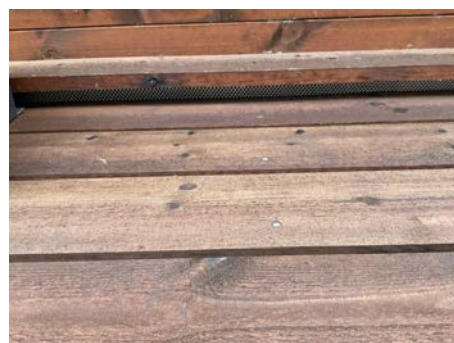
### TG 2 Veggkonstruksjon - 2

- Det er avvik:
- Det er begrenset lufting bak kledningen i området ved inngangsdøren.

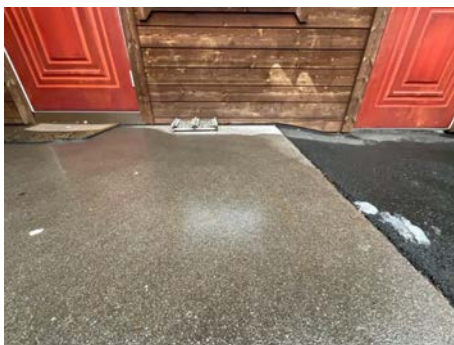
## ! TG 1 Takkonstruksjon/Loft

Takkonstruksjonen av valmtak med sperrekonstruksjon.

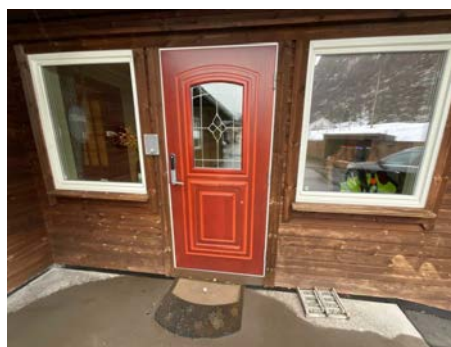
## ! TG 1 Dører

Bygningen har malt hovedytterdør og terrassedører og isolert stålport. Skyvedørene i hagestuen er av typen sommer/vinterdører og har ikke samme isoleringsevne som de andre dører i boligen.

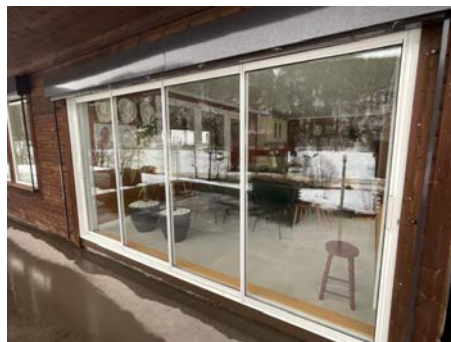
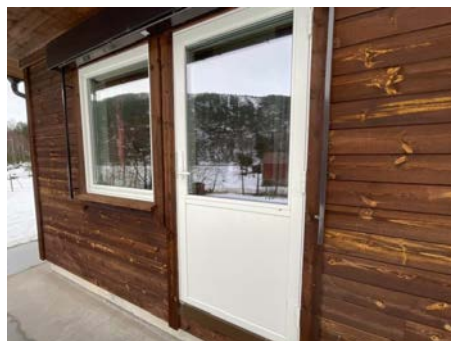
## ! TG 2 Dører - 2

- Det er avvik:
- Det er på hovedinngangsdøren skade på dørbladet utvendig og på karmen innvendig.

Det er på hovedinngangsdøren skade på dørbladet utvendig og på karmen innvendig.

- Tiltak:

Utbedringer må påregnes.

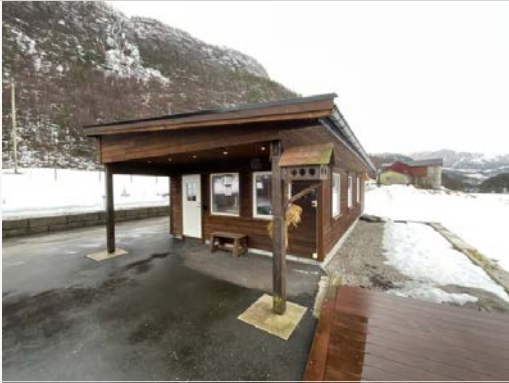
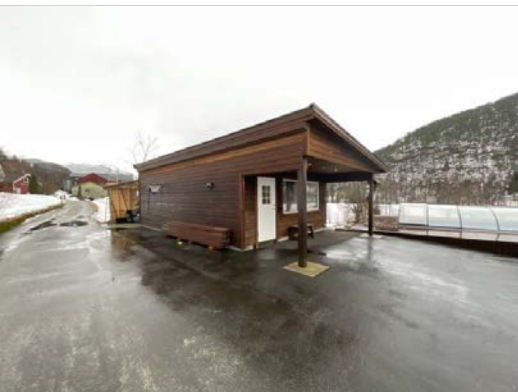
## Anneks

Annekset fremstår i god stand. TG 1
