# Tunveien 5

# Gautefall - Lia hyttegrennd. Flott hytte med god standard og store vindusflater. garasje.

# Tilstandsrapport

# gnr. 44, bnr. 284

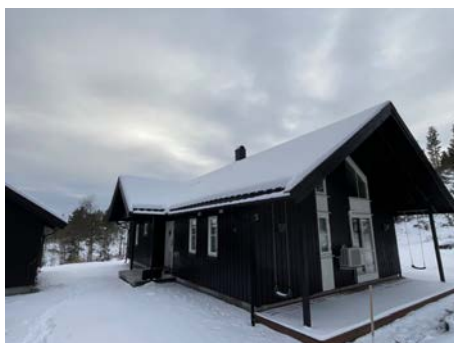
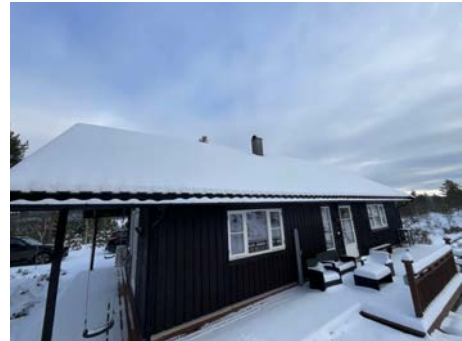
Takrenner og nedløp i stål. Tetthet og fallforhold på takrenner er ikke vurdert. På generelt grunnlag bør det påregnes normalt vedlikehold/oppsyn som fjerning av løv/barnåler eller liknende.

Normalt oppsyn og vedlikehold påregnes, samt utskiftninger etter estimerte levetider.

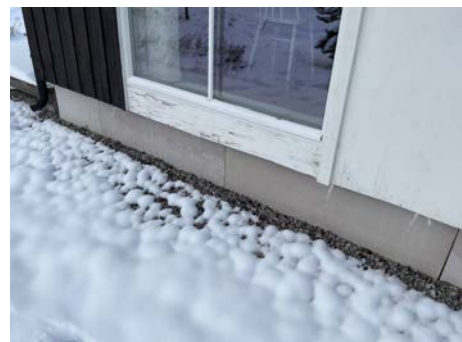
! TG 1

Trekonstruksjon med trekledning. Lufting og museband bak kledning stikkmessig kontrollert sted. Noe malingflass, men ingen åpenbare større avvik. Normalt oppsyn og vedlikehold.

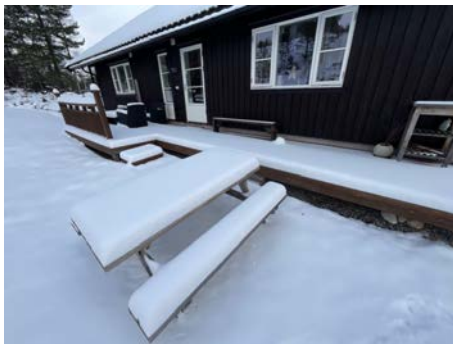
TG IU

Balkong/terrasse med dekke av terrassebord.

- Balkonger/terrasse er snødekt og derfor ikke nærmere vurdert. Ikke observert åpenbare avvik, mulig noe mindre sig i terrasse ytre del.

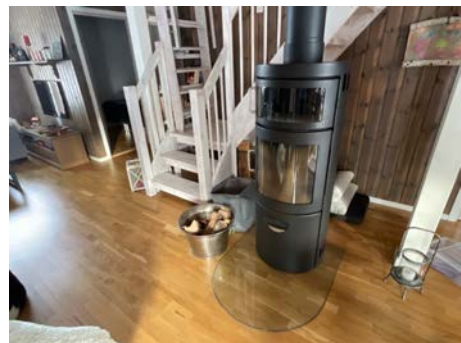
## Pipe og ildsted

TG 1

Vedovn i stue, ubrennbar flate foran ildåpning ansees tilfredsstillende. Stålrørpipe.

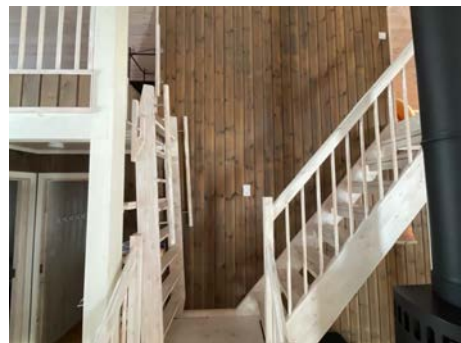
TG 2

Tretrapp.

- Det mangler håndløper på vegg i trappeløpet.

Fungerer med avviket, oppsyn ved bruk.

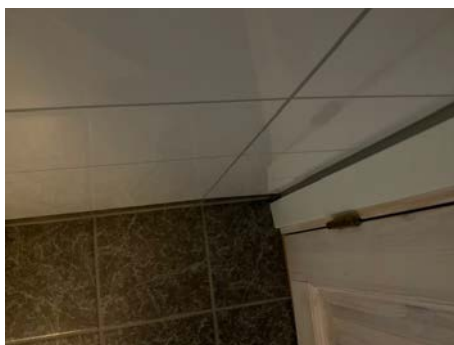
TG 1

Våtromsplater vegger og trepanel tak. Mindre skjevheter i enkelte skjøter på plater, ellers fremstår det normalt.

Mindre skjevhet i skjøt plate.

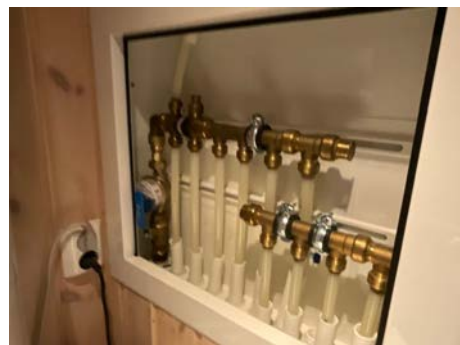
TG 2

Vannledninger av rør i rør. Fordelerskap plassert i gang og har synlig drenerør i skap og ved gulv. Stoppekran plassert i skap.

Vannskapet plassert i gang. Det er sluk i rommet men utfra at det ikke er et lukket våtrom så er de sannsynlighet for spredning av vann ved evt lekkasje. Lekkasje skjer sjeldent, ansees ikke kritisk, men heller ikke optimal løsning.

Vurdere lekkasjesensor med stengeventil.

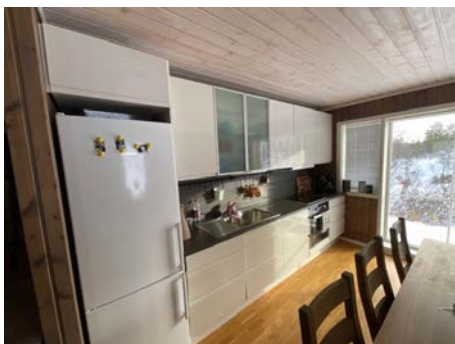
Integrert stekeovn, steketopp og oppvaskmaskin. Estimert brukstid oppvaskmaskin er ca 10 år. Estimert brukstid ventilator er ca 15 år. Estimert levetid blandeblender liknende er ca 15 år.

Komfyrvakt montert. Denne skal fungere slik at den slår av strøm steketopp ved evt brann.

Det kan med fordel monteres lekkasjesensor med stengeventil i skap under vask samt under oppvaskmaskin. Lekkasjesensor er et krav som har kommet på nyere kjøkken. I alle boliger som er bygget eller rehabilitert etter 2010 skal det være installert slik sensor/vannstopper.

Lekkasjesensor anbefales.

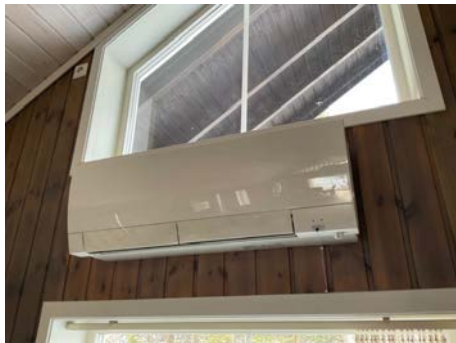
- Mer enn halvparten av forventet brukstid på varmesentral er oppbrukt.

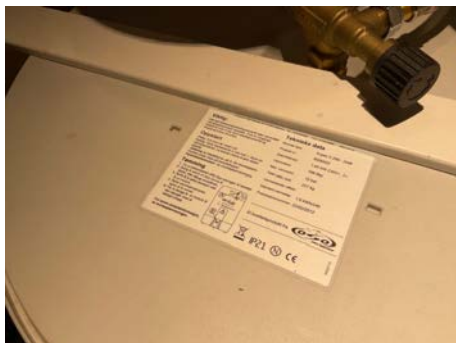
Varmtvannsbereder plassert i gang og fra byggeår. Estimert levetid på bereder er 15-25 år.

- Det er ikke påvist tilfredsstillende el-tilkobling av varmtvannstank iht. gjeldende forskrift.
