Røsslyngstien 25

Justneshalvøya

Flott og innholdsrik familiebolig med nydelig utsikt og barnevennlig beliggenhet i blindvei

Befaringsdato: 03.09.2024

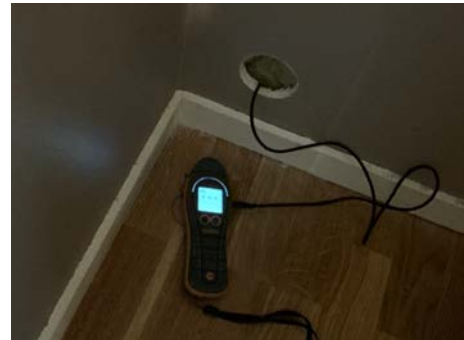
UNDERETASJE > BAD

Hulltaking utført i tilstøtende rom, ikke tegn til avvik. Utført fra soverom mot dusj.

Hulltaking er ingen garanti for at det ikke er fukt eller svikt i konstruksjoner, men en indikasjon på at det fremstår normalt i området der hulltaking er utført.

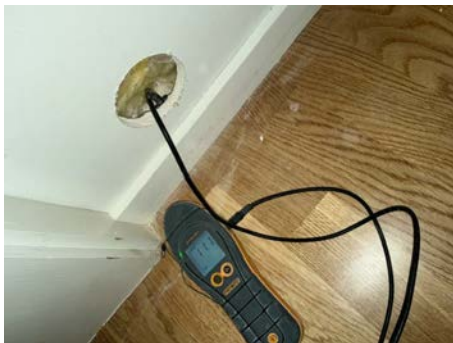
UNDERETASJE > VASKEROM

Hulltaking utført i tilstøtende rom, ikke tegn til avvik. Utført fra gang mot dusj.

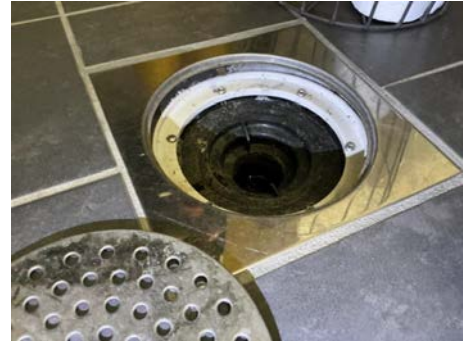
1 ETASJE > VASKEROM/BAD

Hulltaking ikke utført da rommet kun har vært brukt som toalettrom.

Overflate fuktsøk utført med fuktindikator i våtsone, normalt utslag.
