# DOKUMENT- VEDLEGG

## **Fleselandsveien 430, 4580 Lyngdal**

# Fleselandsveien 430

# Tilstandsrapport

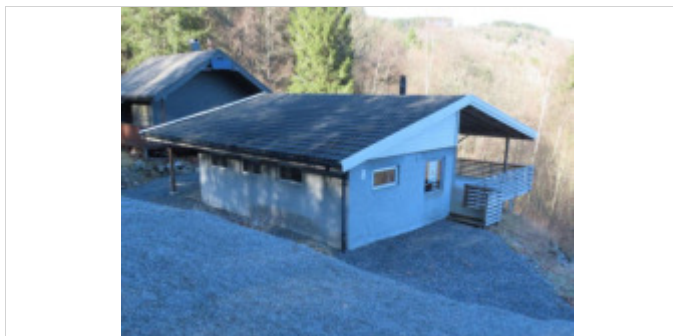
## HYTTE

Ukjent byggeår/ferdigstillelse. Iflg. offentlige dokumenter er hytten ferdigstilt etter 1990. Søknad er datert 1983.

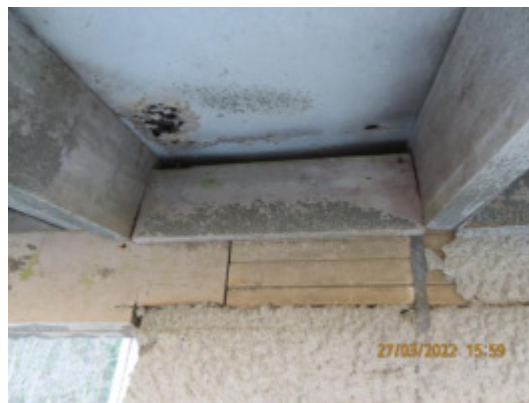
### Taktekking - 2

TG 3

- Det er påvist andre avvik:

Stedvis skade med hull i undertak/sutak (synlig ved gesims/takutstikk). Uvisst om det er montert ekstra lag med undertaksmateriale over skadet plater. Dette bør ytterligere undersøkes. Stedvis åpent inn i takkonstruksjon, hvor isolasjon stedvis kommer til syne. Åpninger er her så store at skadedyr kan ta seg inn i takkonstruksjonen. Risiko for skjulte skader.

- Det må foretas tiltak for å lukke avviket.

Kostnadsestimat er basert på at det er montert ekstra tettemateriale over skadet sutakplater. Om det ikke er det, kan det påregnes at hele eller deler av taktekkningen må demonteres for å utbedre skade.

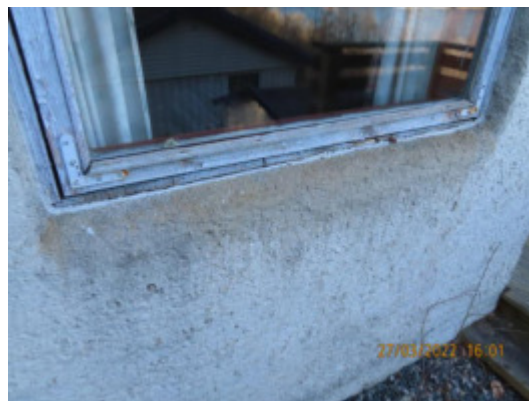
## Vinduer - 2

TG 3

Råteskadet vinduskarm

- Det er påvist vinduer med fukt/råteskader.

Et vindu i gavl mot sørøst har omfattende råteskade.

- Vinduer med råteskader må erstattes med nye.
