## **Fleslandsveien 430, Lyngdal**

Fleseland - Hytte på utsiktstomt ved sjøen, 4 soverom. Bilvei frem.

# Tilstandsrapport

## HYTTE

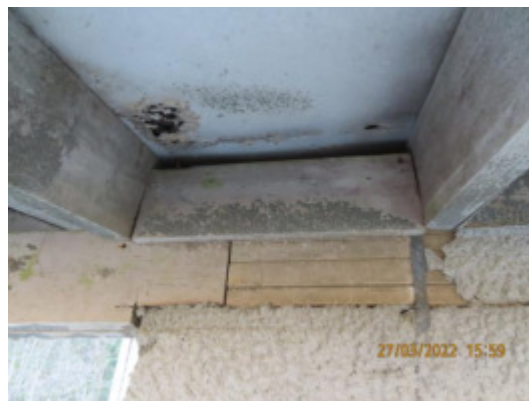
### Taktekking - 2

- Det er påvist andre avvik:

Stedvis skade med hull i undertak/sutak (synlig ved gesims/takutstikk). Uvisst om det er montert ekstra lag med undertaksmateriale over skadet plater. Dette bør ytterligere undersøkes. Stedvis åpent inn i takkonstruksjon, hvor isolasjon stedvis kommer til syne. Åpninger er her så store at skadedyr kan ta seg inn i takkonstruksjonen. Risiko for skjulte skader.

- Det må foretas tiltak for å lukke avviket.

Kostnadsestimat er basert på at det er montert ekstra tettemateriale over skadet sutakplater. Om det ikke er det, kan det påregnes at hele eller deler av taktekkningen må demonteres for å utbedre skade.
