# Vestbygdveien 87

# Fint beliggende hytte med solrik og usjenert uteområde - innlagt vann og strøm - 3 soverom - bilvei frem

Befaringsdato: 22.08.2023

# Tilstandsrapport

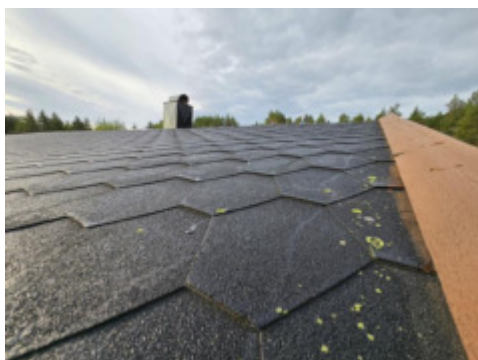
Taket er tekket med shingel med undertak av takbord.

- Mer enn halvparten av forventet brukstid er passert på taktekingen.

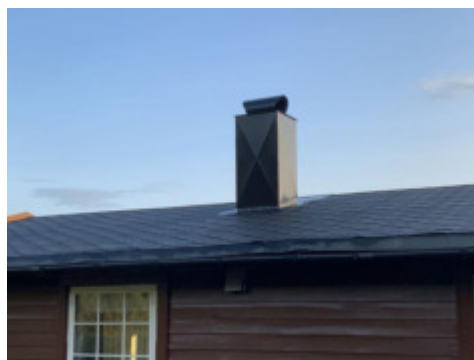
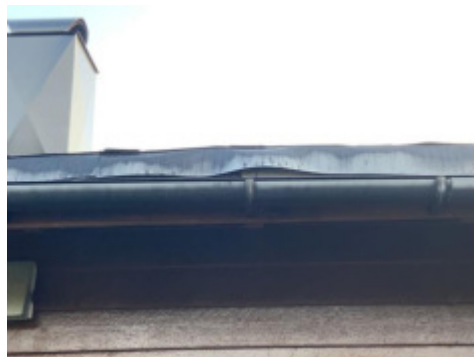
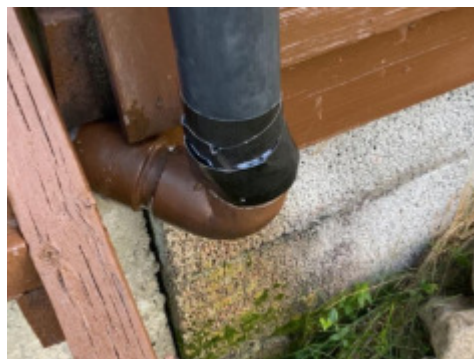
Takrenne og nedløp av plast.

Pipebeslag av plastbelagt stål.

- Mer enn halvparten av forventet brukstid er passert på renner/nedløp/beslag.

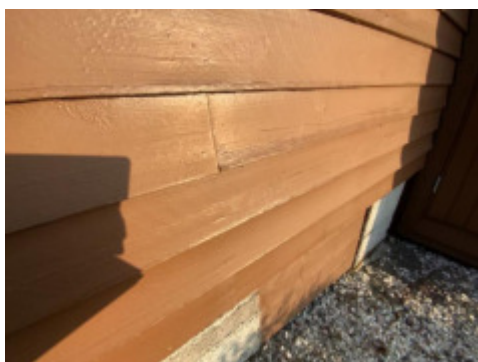
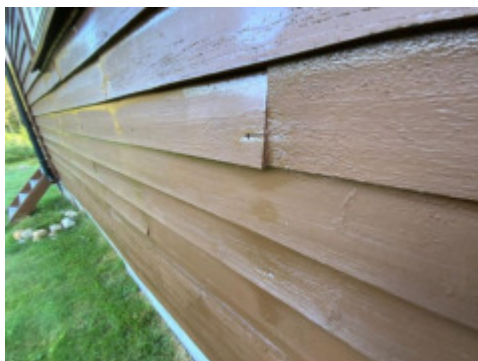
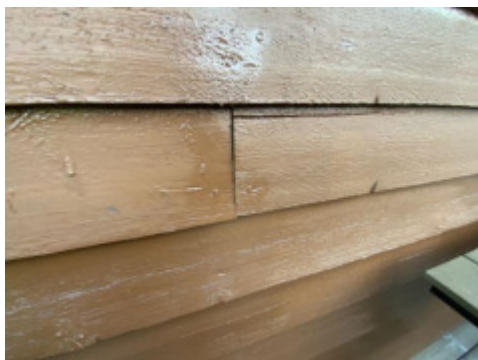
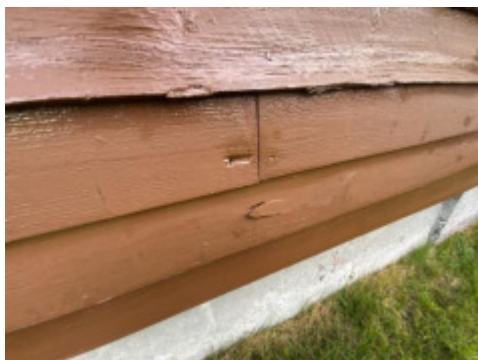
Veggkonstruksjonen er bindingsverk med utvendig kledning av liggende malt panel.

- Det er værslitt/oppsprukket trevirke/trepaneler.
- Det er ingen eller liten lufting i nedre kant av kledning mot grunnmur.

Kledning med noe værslitasje og litt sprekker i noe belistning/kledningsbord.

- Det må foretas tiltak for å lukke avviket.

Kledningsbord med sprekker byttes etter behov og ellers må normalt vedlikehold påregnes.

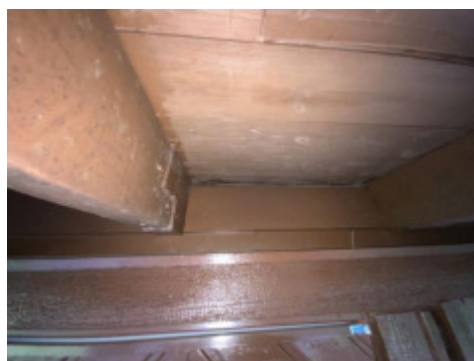
Begrenset lufting.

- Det er begrenset/dårlig ventilering av takkonstruksjonen.

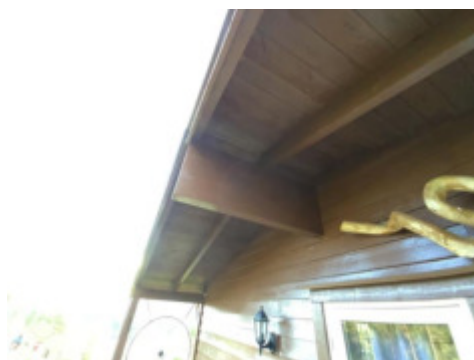
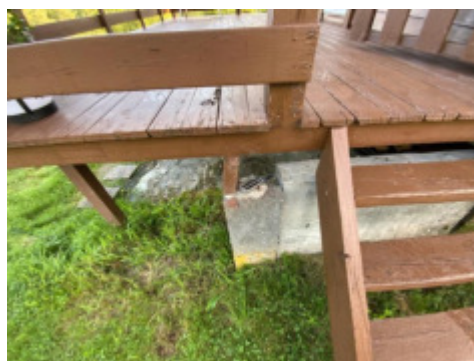
Avvik på understøttelse av søyle.

Avvik på understøttelse av søyler under terrasse.

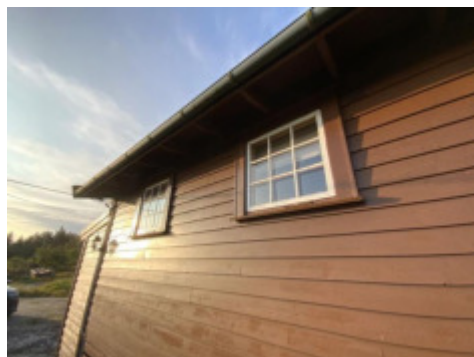
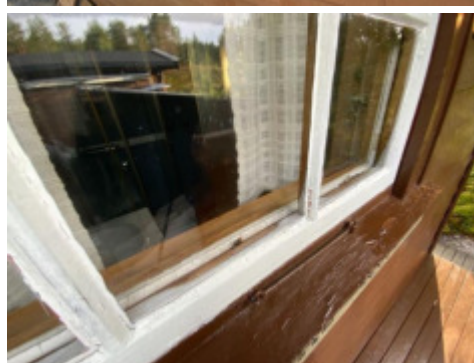
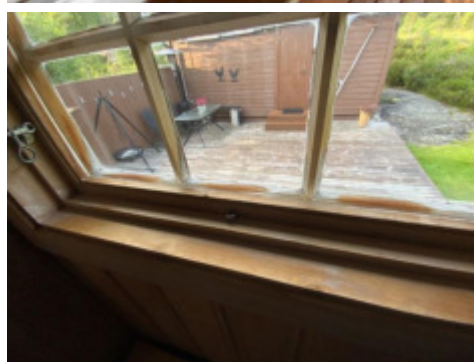
Vinduer fra byggeår med normal slitasje.

- Det er påvist at enkelte vinduer er vanskelig å åpne/lukke.
- Det er påvist avvik rundt innsettsdetaljer.

Vinduer med noe fuktmerker innvendig etter kondens.

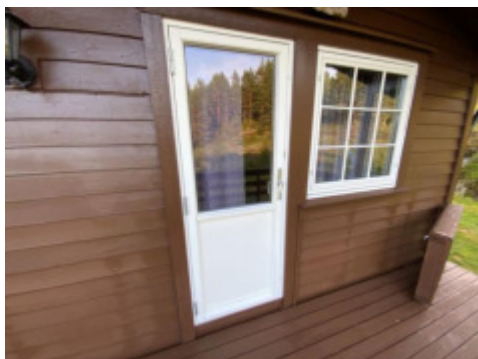
Dører fra byggeår i malt trekonstruksjon med noe varierende alder og slitasje. Inngangsdør fra byggeår og nyere terrassedør og bod-dør.

- Det er påvist avvik rundt innsetningsdetaljer.

Dører med noe bruksslitasje og mindre skader.

- Det bør gjøres tiltak for å lukke avviket.

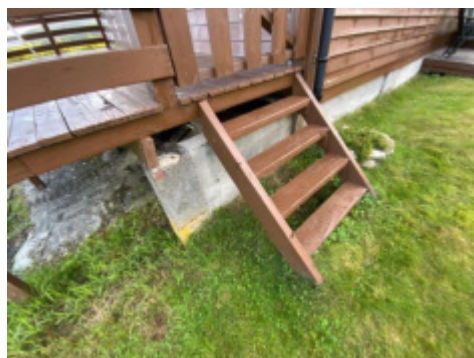
Trapp av malt treverk uten rekkverk.

- Rekkverk må monteres for å lukke avviket.

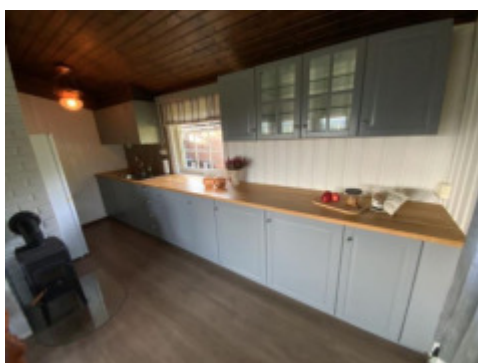
Knirk i gulv.

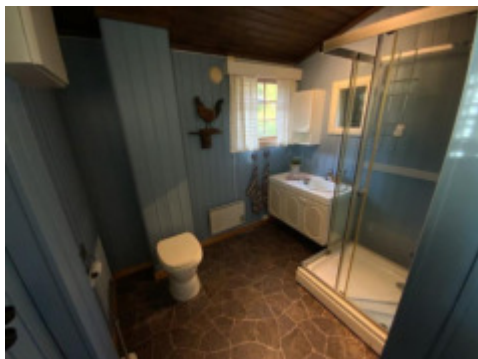
Toalettrom med biologisk toalett og ventilasjon fra vindu.

- Det er påvist skader på innredning.
- Toalettrom har kun naturlig avtrekk fra rommet, NS 3600 krever mekanisk avtrekk for å kunne gi TG 0/1.

Det er litt knirk i gulv og litt avvik på innredning.

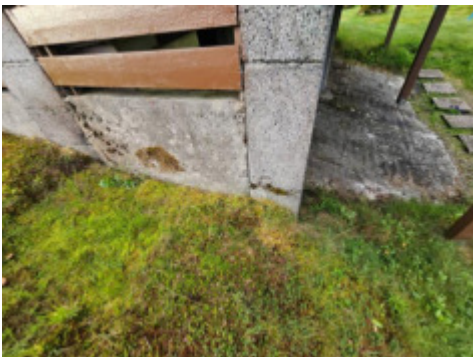
Ubehandlet Leca

Noe forvitring av Leca grunnet fukt/vann, Lecablokker er ubehandlet med jordmasser opp på pilarer.

- Det må foretas tiltak for å lukke avviket.
