# DOKUMENT- VEDLEGG

Vestbygdveien 87, 4768 Engesland

# gnr. 167, bnr. 2, fnr. 6

# Tilstandsrapport

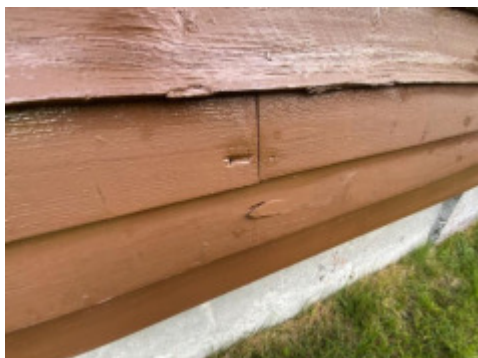
Veggkonstruksjonen er bindingsverk med utvendig kledning av liggende malt panel.

- Det er værslitt/oppsprukket trevirke/trepaneler.
- Det er ingen eller liten lufting i nedre kant av kledning mot grunnmur.

Kledning med noe værslitasje og litt sprekker i noe belistning/kledningsbord.

- Det må foretas tiltak for å lukke avviket.

Kledningsbord med sprekker byttes etter behov og ellers må normalt vedlikehold påregnes.

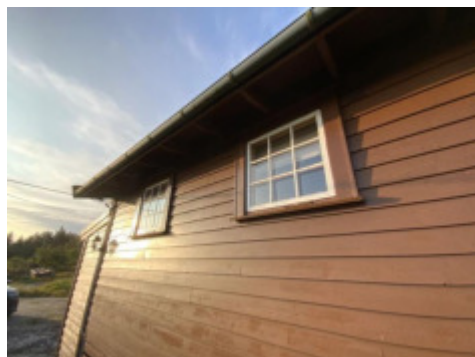
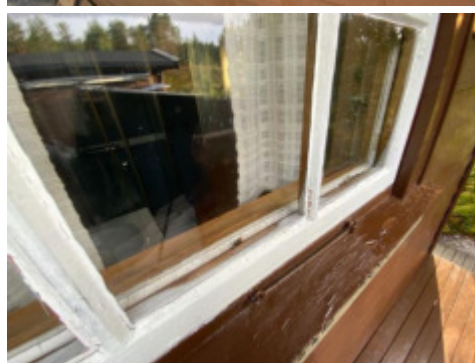
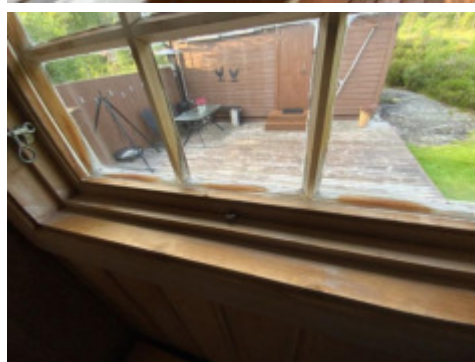
Vinduer fra byggeår med normal slitasje.

- Det er påvist at enkelte vinduer er vanskelig å åpne/lukke.
- Det er påvist avvik rundt innsettsdetaljer.

Vinduer med noe fuktmerker innvendig etter kondens.

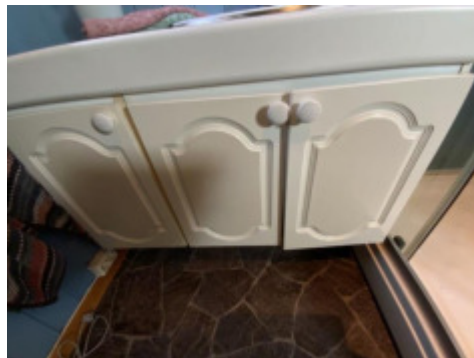
Litt løse og skjeve dører.

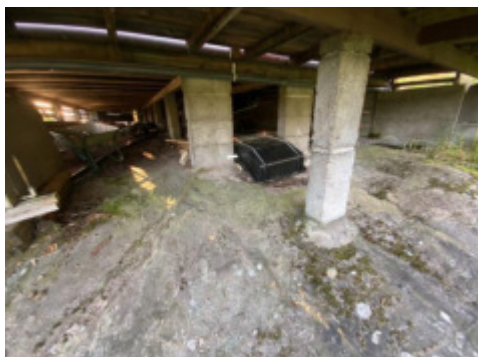
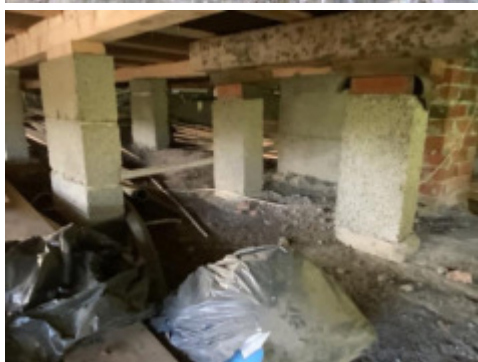
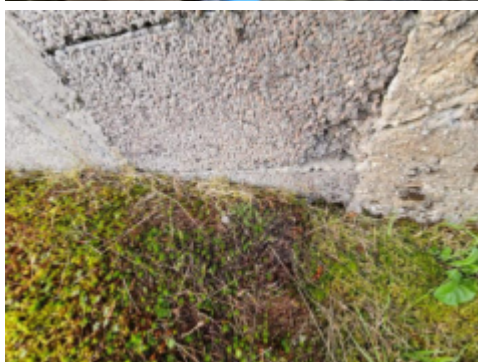
Hytta er fundamentert på pilarer av Leca og betong direkte på stedlige masser

Ubehandlet Leca

Noe forvitring av Leca grunnet fukt/vann, Lecablokker er ubehandlet med jordmasser opp på pilarer.

- Det må foretas tiltak for å lukke avviket.

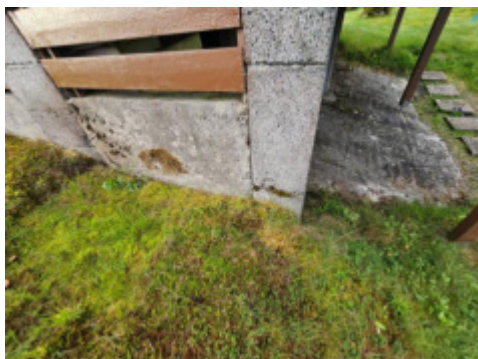
Ubehandlet Leca
