Nils Heglands veg 60 & 62

Tilstandsrapport - NS 3424

Nils Heglands veg 60 / 62

Tilstandsrapport

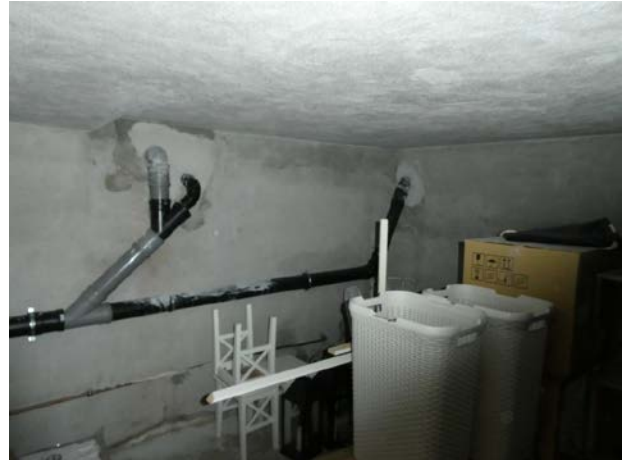
Avløpsrør av plast - nyere dato

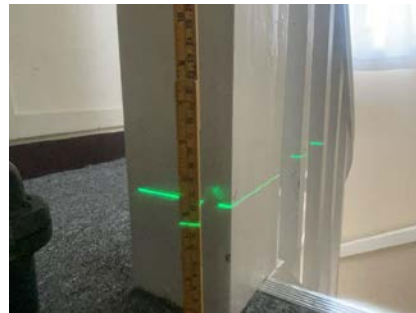
- Målt høydeforskjell på over 15 mm gjennom hele rommet. Tilstandsgrad 2 gis med bakgrunn i standardens krav til godkjente måleavvik.

Målt høydeforskjell på gulvflate.
