# Herefossveien 2356

Herefoss – Birkenes

### SALGSOPPGAVE

# Tilstandsrapport

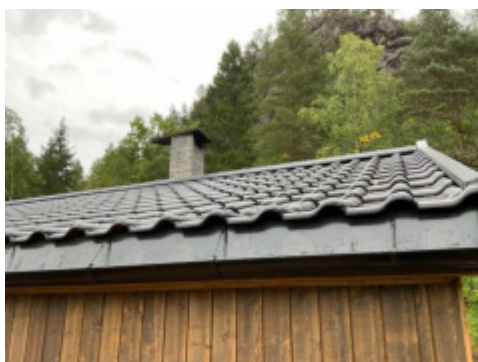
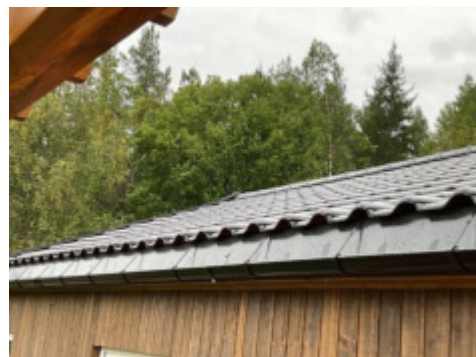
Arbeider med omlegging av tak er utført i form av egeninnsats. I hovedsak fremstår arbeider fremstår med fagmessig utførelse og i god stand som nytt.

Dokumentasjon på produkter og foto som viser utførelse foreligger.

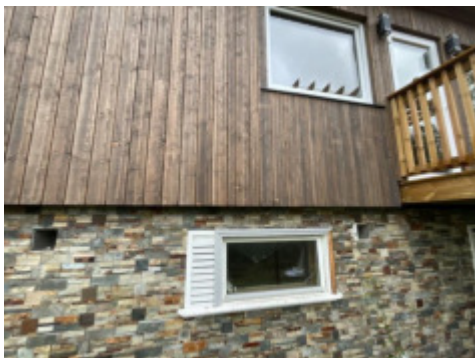
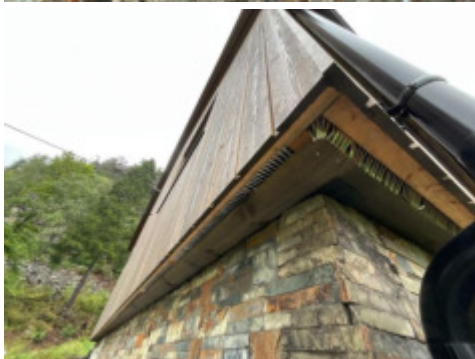
Kledningen er utlektet for lufting mot konstruksjonen. Ved stikk kontroll i underkant av kledning og hjørnebord ble det registrert museband og andre tiltak for å hindre mus. Hele boligen er imidlertid ikke kontrollert, det tas derfor forbehold om lokale avvik.

Arbeider er utført av selger i form av egeninnsats. Yttervegger fremstår i god stand. Dokumentasjon på produkter og foto som viser utførelse foreligger.

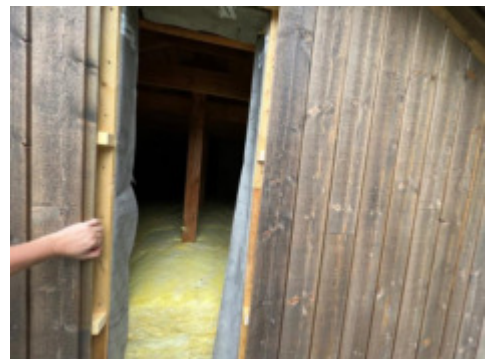
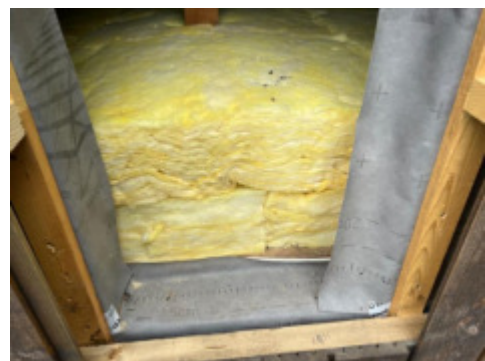
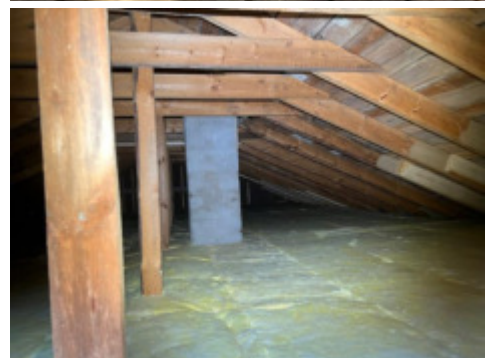
## Takkonstruksjon/Loft

Luftet sperrekonstruksjon av tre fra byggeår, tilsynelatende noe forsterket på nederste del av sperrer.

Kaldt loftet ble noe begrenset innsisert fra luke på vegg i gavl. Det er ikke gangbart gulv på loftet.

Loftsrommet er i selgers eietid re-isolert mellom oppvarmet del og kaldtloft med 30 cm. Glava. Tiltaket vil bidra til betydelig begrense varmetap i boligen. Selger har også i rehabiliteringsperioden fjernet gammel råte på taksperrer og forsterket disse.

Arbeider på loft er utført i form av selgers egeninnsats. Dokumentasjon i form av video er fremvist.

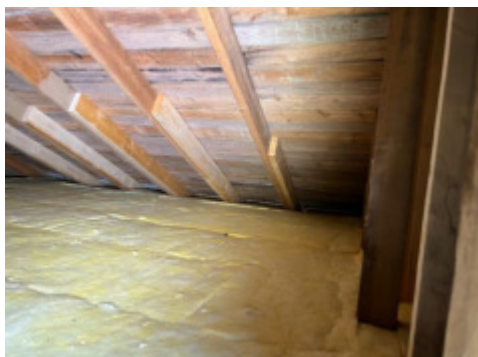
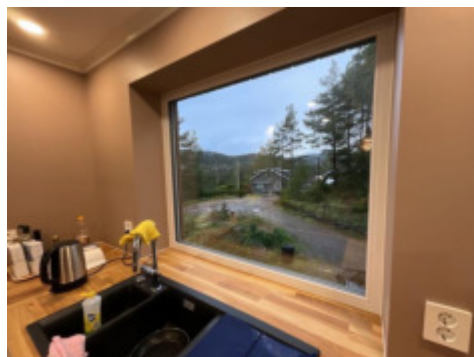
## Vinduer

Vinduene i hovedetasjen fremstår som nye, og er montert i form av egeninnsats. Det er fremvist bildedokumentasjon på utførelse.

Stuevinduer og balkongdør står nært terrasse, Disse er imidlertid av PVC (ikke organisk materiale). Selger opplyser at det er montert beslag i bakkant og opplyser og har fremvist fotos som viser ellers om korrekt montering.

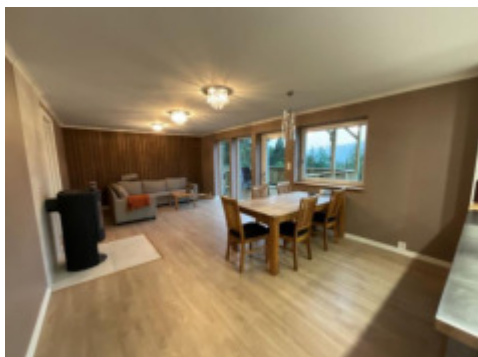
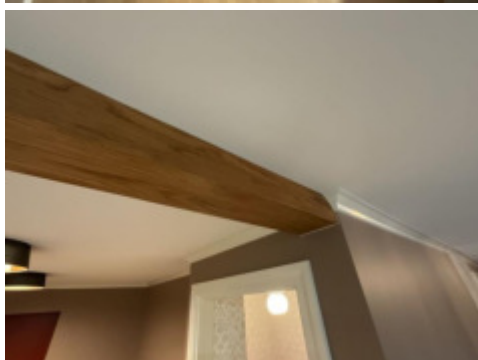
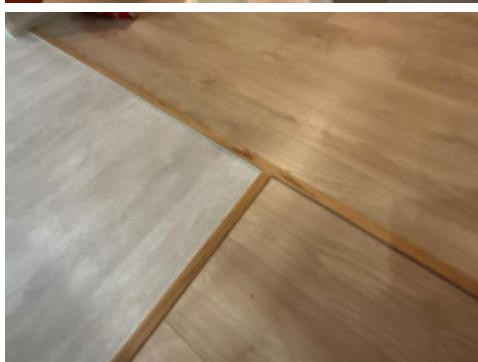
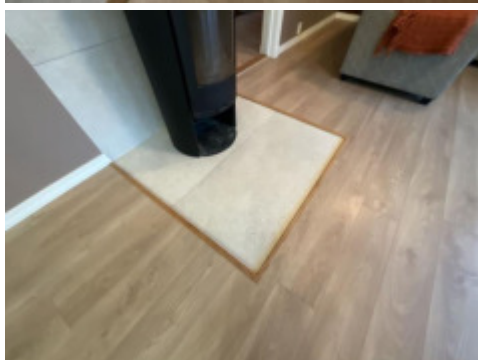
Etasjeskille/gulv mot grunn

Ved kontroll av nivåforskjell på gulv ble det hovedsakelig registrert normale avvik alder tatt i betraktning, men nivåforskjellen ansees som et avvik basert på standardens krav. Se kommentar under. Kontrollen er kun stikkmessig utført.

- Målt høydeforskjell på på 2 meters lengde var stedvis mellom 10 mm. og 20 mm. eller mellom 15 og 30 i hele rom. Dette er avvik som kvalifiserer til tilstandsgrad 2 og gis med bakgrunn i standardens krav til godkjente måleavvik.

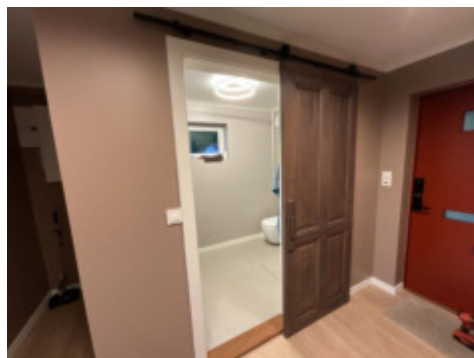
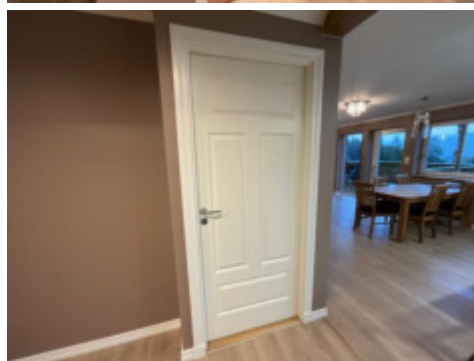
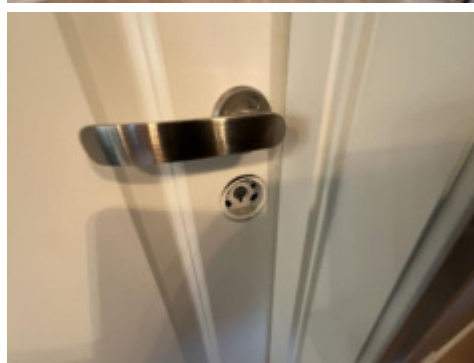
Profilerte malte tredører som innvendige dører fra 2022/2023. Spesialbygd skyvedør av tre mellom gang og bad. Dørene er montert av selger i form av egeninnsats.

Dørene fungerte fint og fremstod med lite eller ingen slitasje på overflater og ellers god stand.

Det manglet et deksel til nøkkelhull på en av dørene, ellers OK.

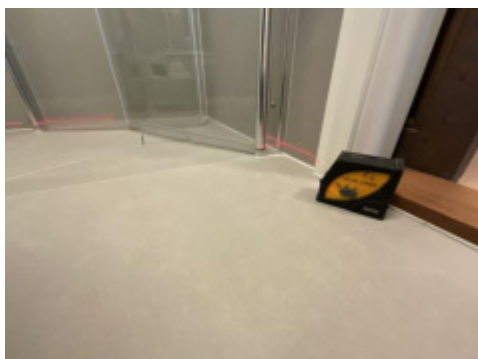
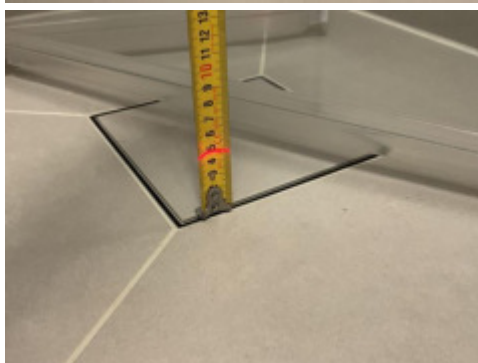
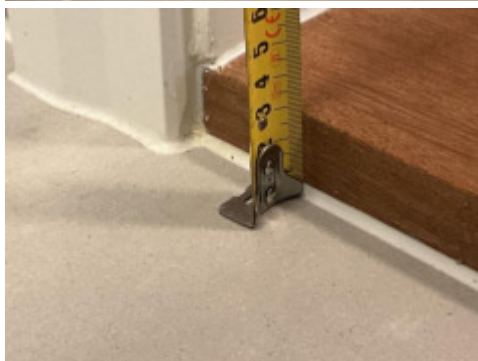
## Sluk, membran og tettesjikt

Lekkasjesikringen forutsetter at membran/tettesjikt er intakt, tette løsninger bak lister ved dør, og at sluk og avløpsrør til en vær tid rengjort/åpne. Lekkasjesikringen vurderes å være tilstrekkelig ihht. opprinnelig byggeårs krav. Løsningen med tett oppkant vil kunne bidra til lekkasjesikring.

Bruksvann renner til sluk.

Det er målt ca. 15 mm. høydeforskjell på selve gulvet fra dørterskel til topp slukrist. Oppkant ved dør ble målt til 27 mm.

Antydning til membranløsning synlig i sluk, forøvrig ukjent omfang og type av membran. Ukjente løsninger bak lister ved dør, men det er godt fuget rundt lister. Dokumentasjon som viser membran i form av bilder er fremvist takstmannen.

Det gjøres oppmerksom på at sluk jevnlig må rengjøres renses for å unngå oversvømmelser og for å ivareta tiltenkt effekt/funksjon.

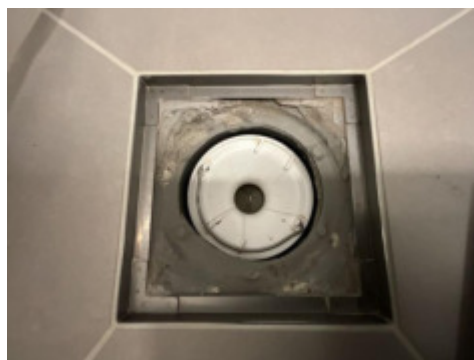
## Sanitærutstyr og innredning

Det ble ikke registrert synlig dreneringsutløp under toalettsisterne. Selger opplyser at det ikke foreligger skjult løsning.

Innredning og utsyr fremstod med normal bruksslitasje alder tatt i betraktning.

- Det er ikke dreneringsutløp for synliggjøring av eventuell lekkasje fra toaletsisterne. Selger opplyser at sisternen er utført uten skjult løsning/sealingbag.

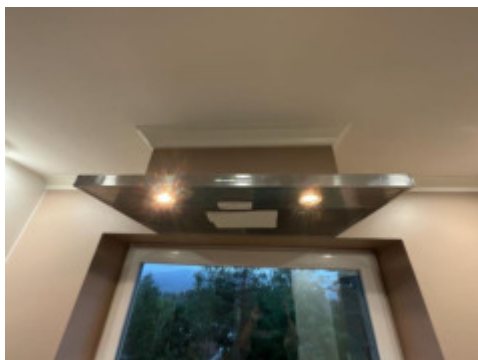
Foto viser funksjonstest.

Generelt anbefales det jevnlig rengjøring og rens av filter påregnes for å ivareta tiltenkt effekt.

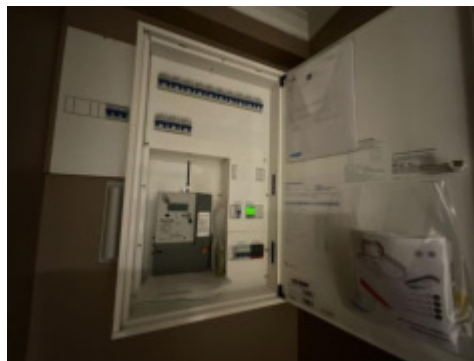
10. Er det tegn på at kabelinnføringer og hull i inntak og sikringsskap ikke er tette, så langt dette er mulig å sjekke uten å fjerne kapslinger?  
**Nei**
11. Finnes det kursfortegnelse, og er den i samsvar med antall sikringer?  
**Ja**
12. Foreta en helhetsvurdering av det elektriske anlegget, dets alder, allmenne tilstand og fare for liv og helse. Bør det elektriske anlegget ha en utvidet el-kontroll?  
**Ja**

**Arbeider i kjeller er ikke ferdigstilt. Det må påregnes ferdigstillelse av el-anlegg i kjeller. Det anbefales å bruke samme firma som har utført arbeid til nå, da disse vil kunne kjenner til påbegynte arbeider.**

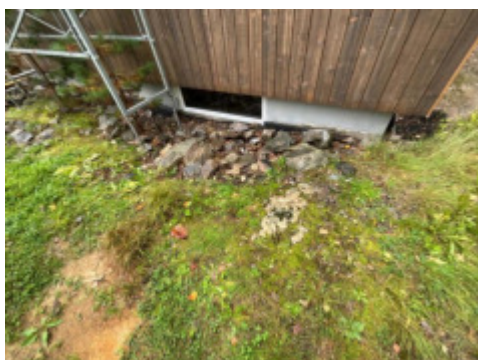
## Drenering

TG 2

- Det er avvik:
- Grunnmursplast er ikke festet riktig mot mur.
- Dreneringsarbeider som er utført på ukjent tidspunkt er ikke dokumentert. Ukjent tilstand og utførelse. Det er også ukjent om det er foretatt dreneringsarbeider på vegg mot øst da denne er dekket av trapp og plating av tre.
