# DOKUMENT- VEDLEGG

**Herefossveien 2356, 4766 Herefoss**

# Tilstandsrapport

# gnr. 92, bnr. 7, fnr. 9

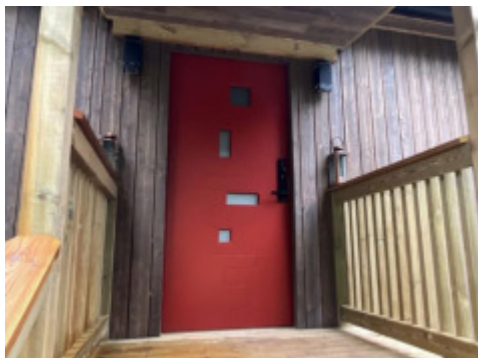
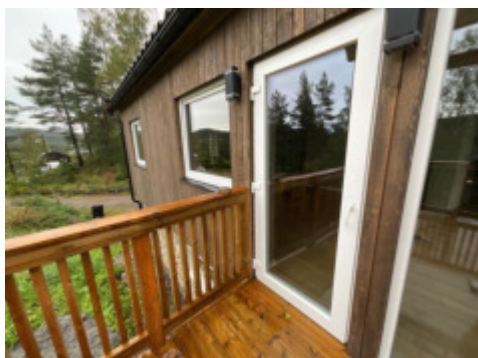
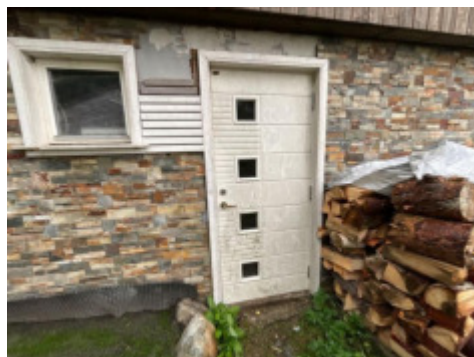
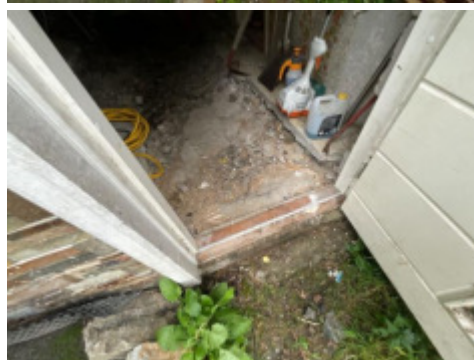
Dører i 1. etasje TG0/TG1.

Kjellerdør TG 2.

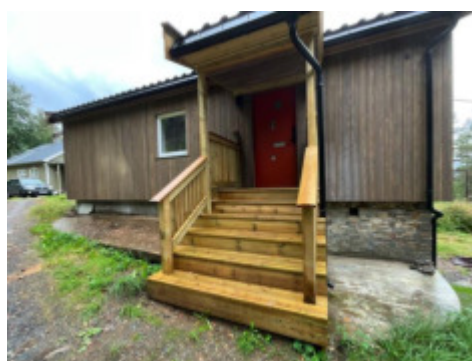
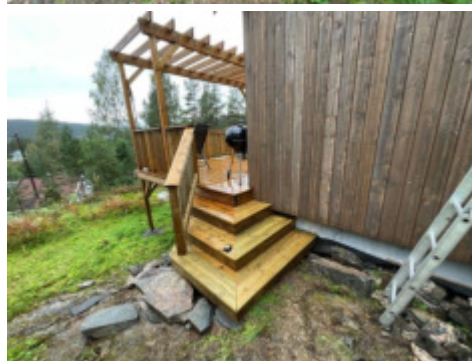
Trappene fremsto i god stand, men det gjøres oppmerksom på at trappene er montert nært terreng. Det anbefales derfor å erstatte nåværende terreng med singel e.l. for å tilføre luft til nedre del av treverk og for å hindre fuktopptrekk.

TG 1 gis for tilstand.

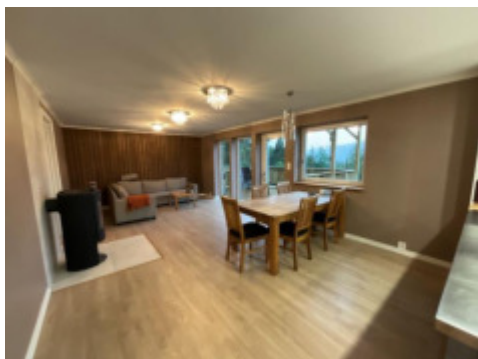
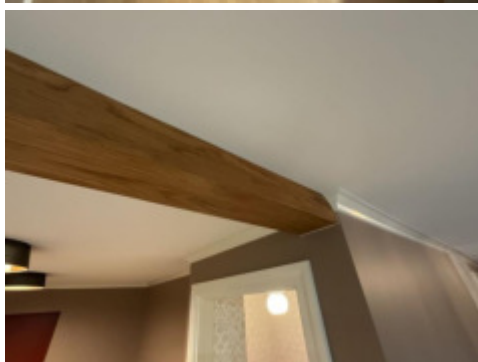
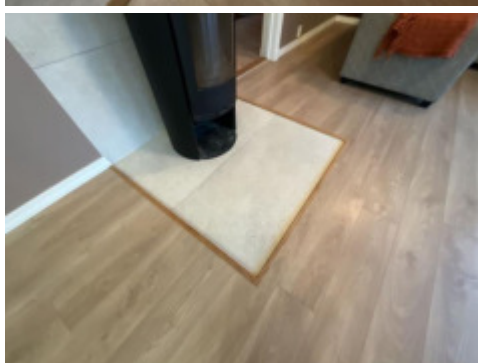
Etasjeskille/gulv mot grunn

Ved kontroll av nivåforskjell på gulv ble det hovedsakelig registrert normale avvik alder tatt i betraktning, men nivåforskjellen ansees som et avvik basert på standardens krav. Se kommentar under. Kontrollen er kun stikkmessig utført.

- Det er avvik:
  - Målt høydeforskjell på på 2 meters lengde var stedvis mellom 10 mm. og 20 mm. eller mellom 15 og 30 i hele rom. Dette er avvik som kvalifiserer til tilstandsgrad 2 og gis med bakgrunn i standardens krav til godkjente måleavvik.
  - Det gjøres oppmerksom på at det er lagt plast i bjelkelag mellom kjeller og 1. etg. Dette er ikke en preakseptert løsning.

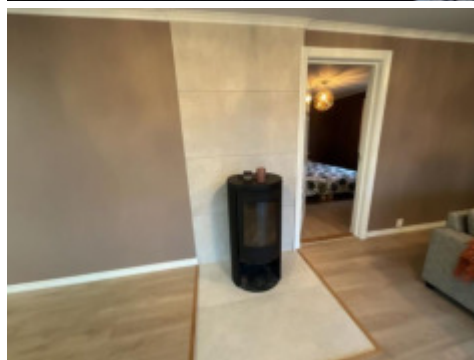
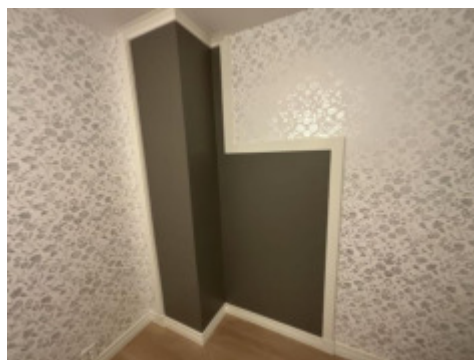
Ved inspeksjon av utvendige overflater på pipe og brannmur, ble det ikke registrert sprekker eller riss av betydning. Vedovn ble ikke funksjonstestet på befaringsdagen, men fremstod tilsynelatende i god stand.

For teknisk tilstandsanalyse av pipe og ildsted, henvises det til lokalt brann- og feiervesen.

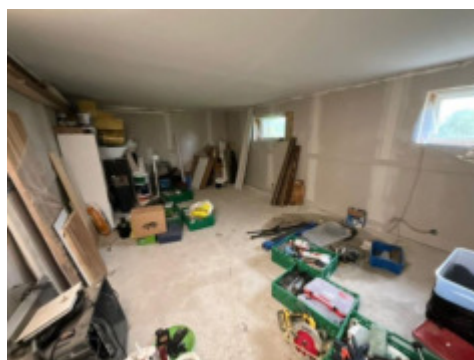
## Rom Under Terreng

1 TG 3

Uinnredet og delvis påbegynt innredet kjeller.

Kjelleren består av tre rom der ingen av dem kan defineres som noe annet enn uinnredet (S-ROM) slik de fremstår i dag.

- Kjelleren må tettes for skadedyr/gnagere.

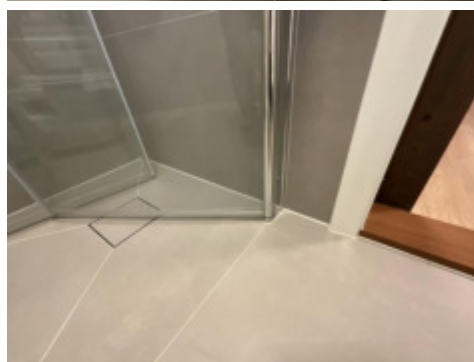
Alle arbeider i rommet med unntak av elektrisk er utført av selger selv, også røropplegg. (egeninnsats). Det foreligger ikke dokumentasjon på at selger har nødvendig fagbrev eller sentral godkjenning på arbeider som er utført.

- Ikke uvanlig for mindre våtrom med plassmangel. Fungerer med avviket, men kjøper oppfordres til å jevnlig påse at det ikke utvikles skader eller at vann sprutes mot dør.

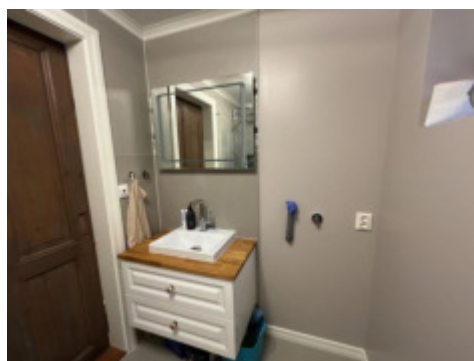
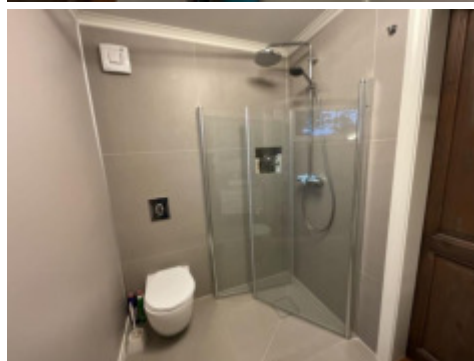
TG 2

Det ble ikke registrert synlig dreneringsutløp under toalettsisterne. Selger opplyser at det ikke foreligger skjult løsning.

Innredning og utsyr fremstod med normal bruksslitasje alder tatt i betraktning.

- Det er ikke dreneringsutløp for synliggjøring av eventuell lekkasje fra toaletsisterne. Selger opplyser at sisternen er utført uten skjult løsning/sealingbag.

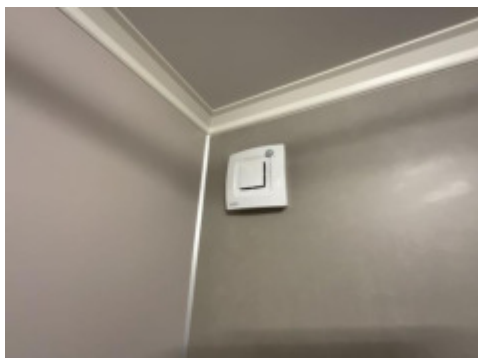
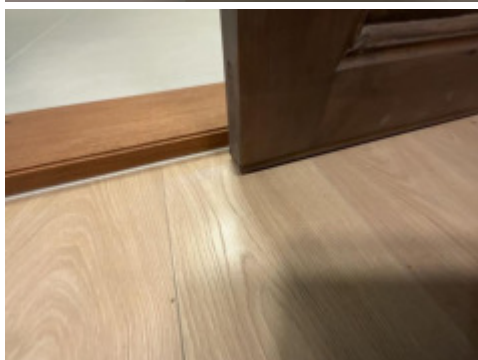
TG 1

Badet har sensorstyrt elektrisk avtrekksvifte. Det er registrert tilluftspalte ved dør.

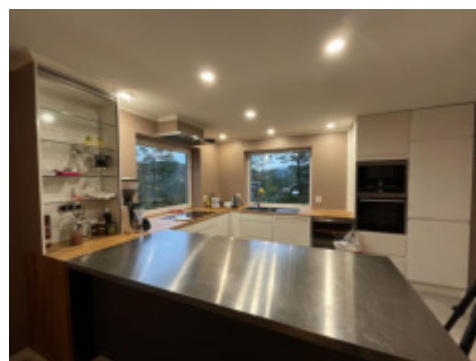
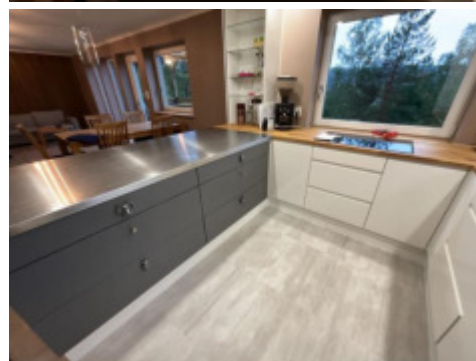
Kjøkkenet er montert i form av egeninnsats.

Helhetsinntrykk, TG 1.

- Det ble ikke registrert lekkasjevarsler på kjøkkenet.

- Lekkasjevarsler bør monteres for å ivareta lekkasjesikring, men var ikke et krav på opprinnelig oppføringstidspunkt for boligen.

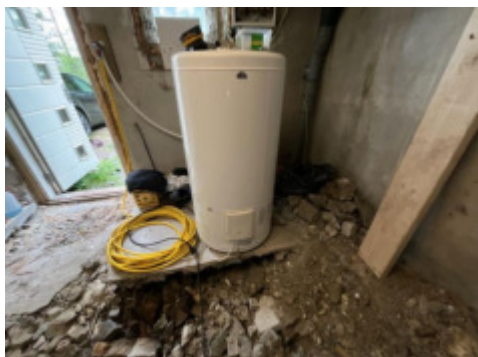
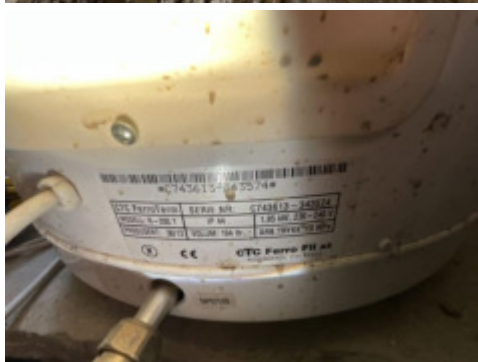
Ca. 200 liters varmtvannstank fra 2013 plassert i uinnredet kjeller uten gulv. Varmtvannsbereder fungerte, ingen lekkasje registrert. OK.

Gulv blir vurdert i annet punkt. TG gis for at berederen fungerte.

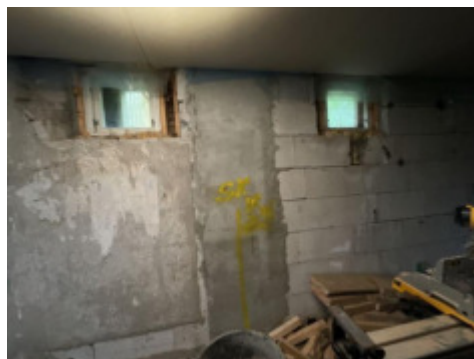
Grunnmur av betong og murblokker. Grunnmuren er utvendig belagt med fasadefliser/stein. Delvis støpt betongplate mot grunn. Et av rommene er gulvet meislet opp.

Konstruksjonen er lukket i et av rommene, ukjent isolasjonsløsning i gulv på grunn.

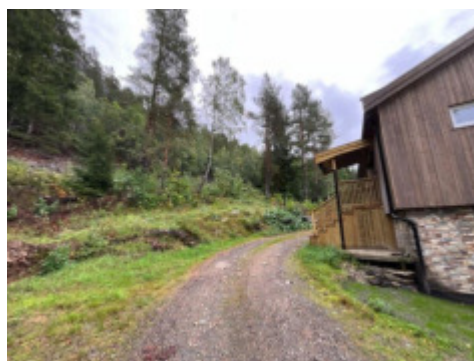
Boligen ligger i skrånet terreng nært fjell mot øst og bratt fjellskråning. Undertegnede har ikke kompetanse til å vurdere faren for skred eller steinras, men ut fra innhentede kart fra NVE, er kartlag for ras moderat skravert.

Når en vurderer behovet for utredning av skredfare, må en alltid inkludere historiske skred hendelser, uavhengig av om utbyggingsarealet er dekket av et eller flere aktsomhetskart. Undertegnede har ikke mottatt informasjon om at det er historiske hendelser i området.
