Skipperveien 28

Kjørestad

SKIPPERVEIEN 28

Beskrivelse av eiendommen

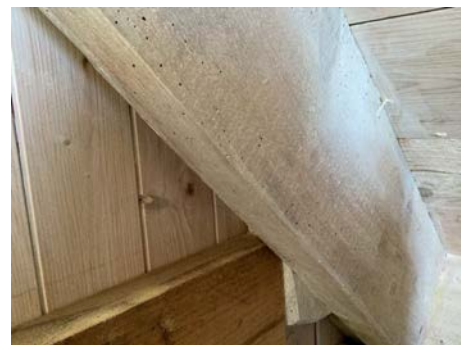
- Det er registrert symptom på aktivitet fra skadedyr
- Konstruksjonene har skjevheter.

Spor etter stripet borebiller i konstruksjonen

- Det er ikke behov for utbedringstiltak.
- Konstruksjonene må sikres mot råte, sopp og skadedyr.

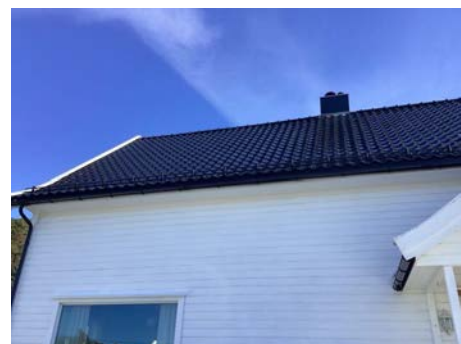
mindre sig i takkonstruksjon

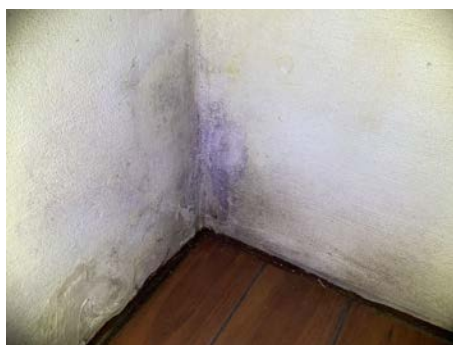
- Det er påvist indikasjoner på noe fuktgjennomtrenging inn i kjellermur. Det er registrert saltutslag på sporadiske partier.

Saltutslag på vegg

- Det påviste fuktnivå gir grunn til å overvåke konstruksjonen jevnlig for å se utvikling over tid, og eventuelt foreta tiltak for å unngå fuktskader.

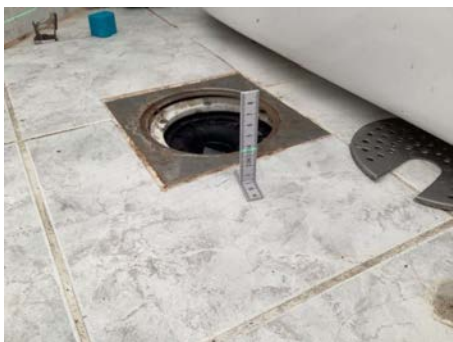
- Det er mulighet for at det kan forekomme vannlekkasje på våtrommet hvor vann ikke vil gå til sluk.
- Det er påvist at flisfuger har riss/sprekker.
- Det er påvist at høydeforskjell fra topp slukrist til gulv/synlig topp membran ved dørterskel er mindre enn 25 mm.
- Det er påvist at noen fliser har bom (hulrom under).
- Det er påvist avvik i fallforhold til sluk i forhold til krav i forskrift på byggetidspunktet.

Måling ved sluk under badekar

- Slike riss/sprekker kan indikere bakenforliggende fuktskader, og konstruksjonen bør observeres jevnlig for å vurdere utvikling.
- Det må foretas utbedring av fallforhold.
- Det bør etableres avrenning inn til sluk for hele våtrommet.
- Påviste skader må utbedres.

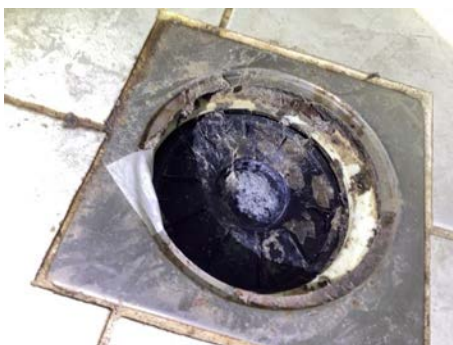
Ukjent membran / tettesjikt i sluk under kabinett

- Det må gjøres nærmere undersøkelser.
- Overvåk tilstanden jevnlig. For å få tilstandsgrad 0 eller 1 må tettesjiktet skiftes ut, men tidspunktet for når dette er nødvendig er vanskelig å si noe om.

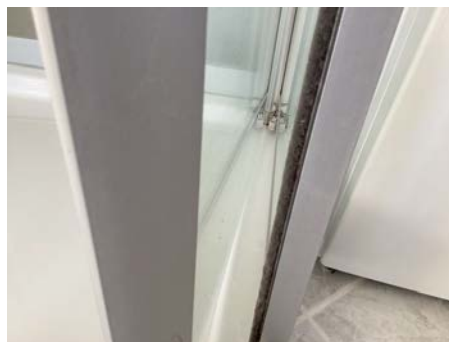
Slark i dør til kabinett

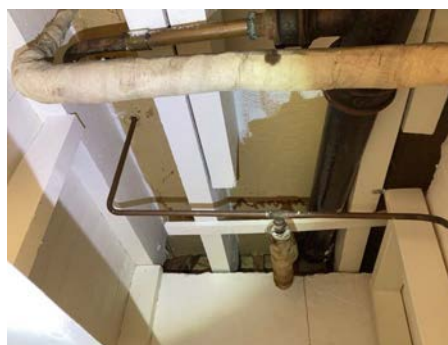
Vannledninger i kobber

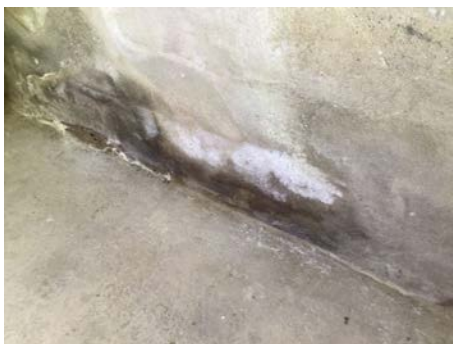
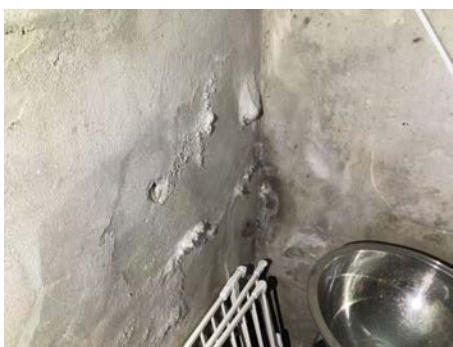
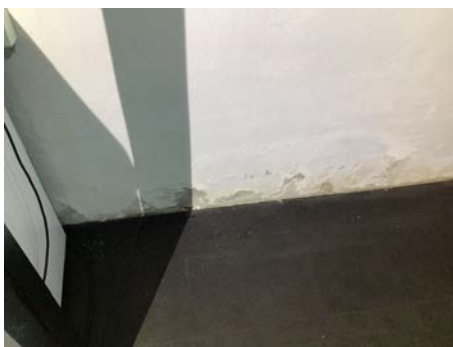
- Det mangler, eller på grunn av alder er det sannsynlig at det mangler, utvendig fuktsikring av grunnmuren ved kjeller/underetasje.
- Mer enn halvparten av forventet levetid på drenering er overskredet.

Saltutslag i kjeller

- Overvåk tilstanden jevnlig. For å få tilstandsgrad 0 eller 1 må dreneringen skiftes ut, men tidspunktet for når dette er nødvendig er vanskelig å si noe om.
- Tiltak for redrenering rundt boligen kan ikke utelukkes.

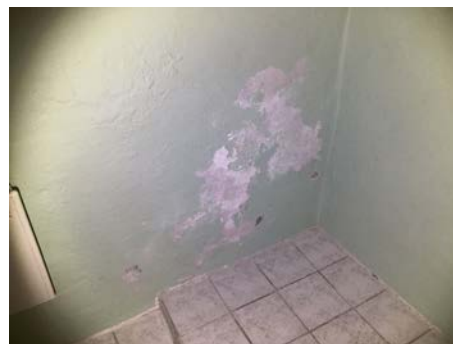
Saltutslag på innvendig mur

Vask av overflater med jevne mellomrom for fjerning av saltutslag, da fuktsikring bak mur vil medføre en betydelig kostnad.

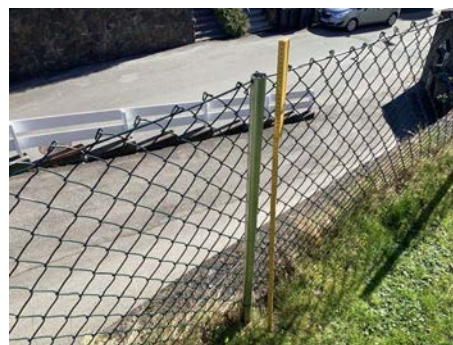
Høyde på rekkverk

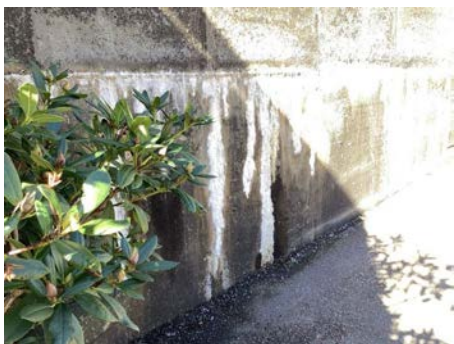
Saltutslag på nedre del

Vask av overflater med jevne mellomrom for fjerning av saltutslag, da fuktsikring bak mur vil medføre en betydelig kostnad.

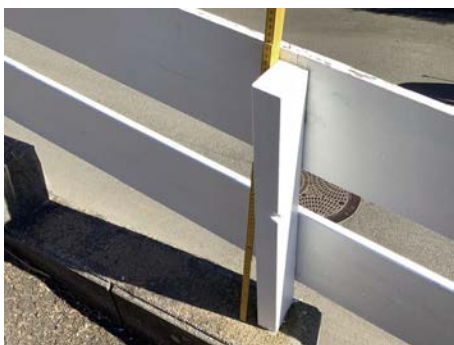
- Det er avvik:
- Rekkverket er for lavt i forhold til dagens krav til rekkverkshøyder.

Lav høyde på rekkverk
