Skilsøveien 173

Enebolig med dobbel garasje og stor solrik tomt - Landlig beliggenhet på Tromøy

Skilsøveien 173, 4818 FÆRVIK

Tilstandsrapport

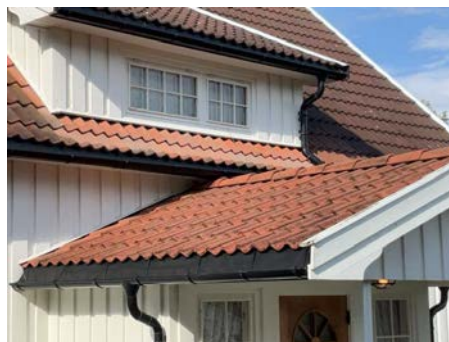
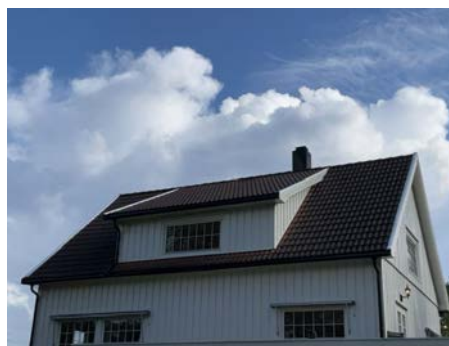
Taket ble inspisert fra bakkenivå og innvendig loft. Det ble ikke registrert indikasjon på at det pågår lekkasje.

- Det er avvik:
 - Takstein og undertekke har passert/er over 30 år. Det vil si at mer enn halvparten av forventet brukstid er oppbrukt taktekke.

- Fra innsiden av loft ble det registrert lysinnslipp mellom kvistvegg og tak, dvs. at konstruksjonen er noe utett, disponert/utsatt for fuktinndriv/fokksnø etc. For øvrig ble idet ikke registrert vesentlige skader som følge av dette etter over 30 år, men ansees likevel som et avvik. (se foto under punkt for takkonstruksjon)

- Tiltak:
 - Utettheter bør tettes. Videre er det ikke prekært behov for utskifting av taktekke da dette fungerer i dag, men kjøper oppfordres til å overvåke tilstanden jevnlig. For å få tilstandsgrad 0 eller 1 må tekkingen skiftes ut. Tidspunkt for dette er vanskelig å si noe om.

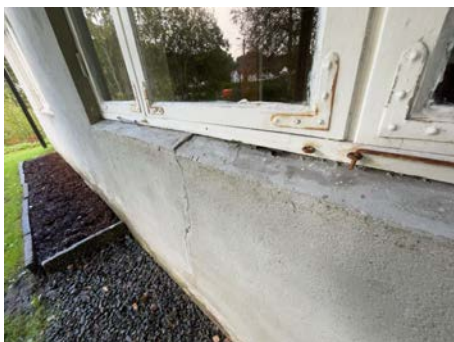
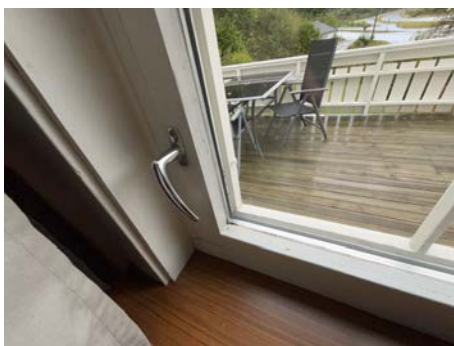
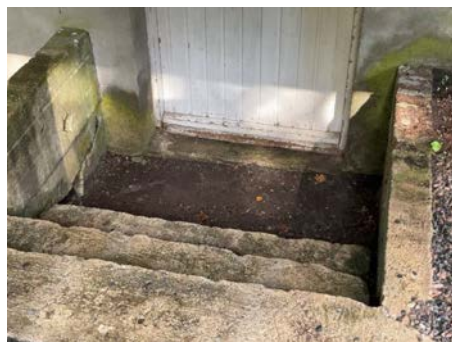
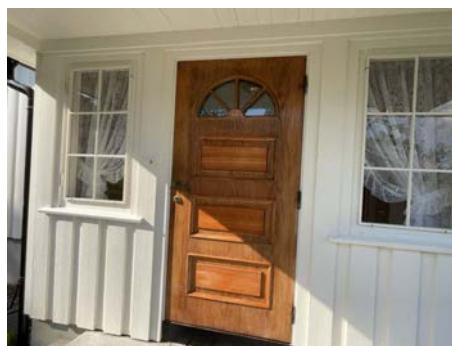
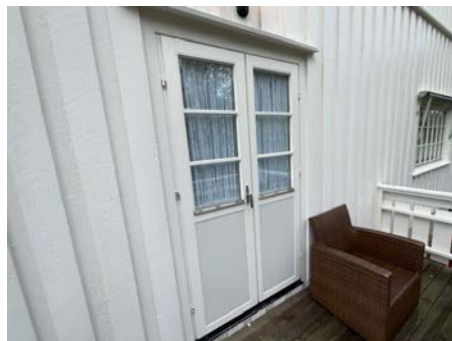
📍 TG 2 Dører

Malt hovedytterdør, dobbel balkongdør og boddør i tre. Balkongdør har 2-lags isolerglass.

- Dørene vil mulig kunne ha lengere levetid om det foretas vedlikeholdsarbeider, men må påregnes utskiftes på sikt.

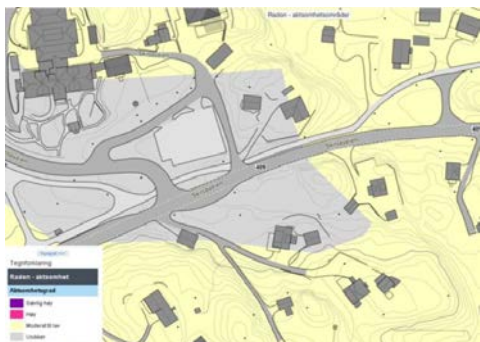
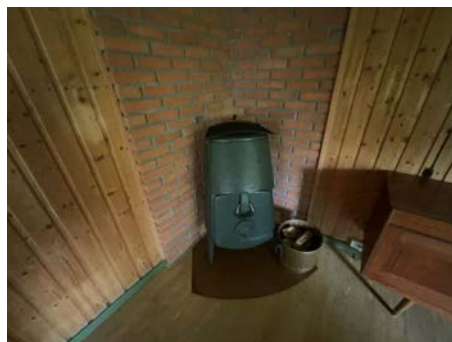
TG 2 Pipe og ildsted

Boligen har ildsted tilkoblet mursteinspipe.

Ved inspeksjon av utvendige overflater på pipe og brannmur, ble det ikke registrert sprekker eller riss av betydning. Vedovn ble ikke funksjonstestet på befaringsdagen, men fremstod tilsynelatende i god stand.

- Det er avvik:
 - Ovner er ikke rentbrennende. Det gjøres oppmerksom på at en av ovnene er en tidligere oljekamin som ikke lenger er i bruk.
 - Feieluke og sotluke står for nært brennbart materiale av tre.
 - Det er ikke montert ildfast plate under feie- /sotluker.

- Tiltak:
 - Det er ikke pålegg om utskifting av ovner som ikke er rentbrennende, men anbefales.
 - Det er anbefalt at ildfast plate monteres under sotluke, men ikke et krav.
 - Det anbefales montering av ubrennbar plate under/foran sotluke. Forøvrig ikke et krav.

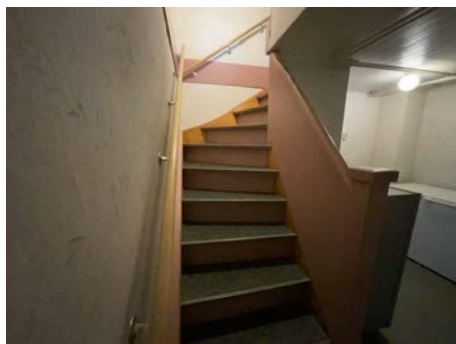
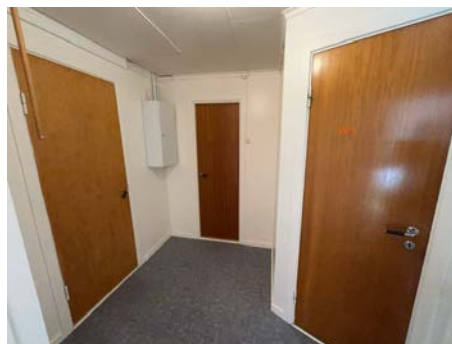
TG 2 Innvendige dører

Profilerte tredører eller glatte lettdører som innvendige dører.

Utbedring er ikke prekært.

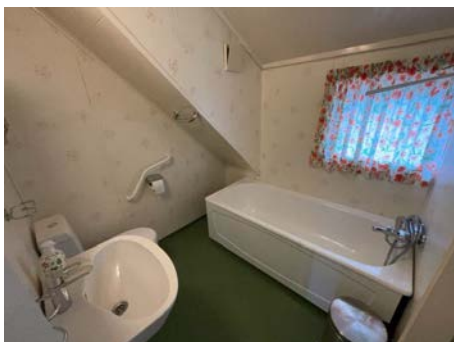
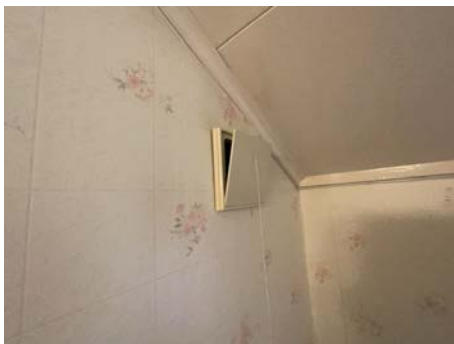
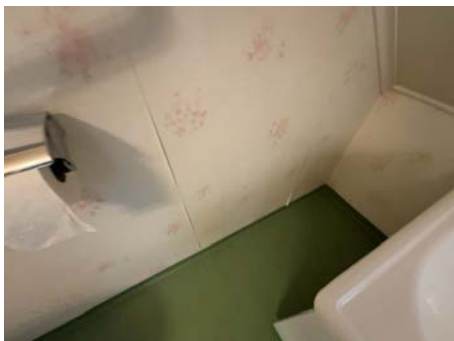
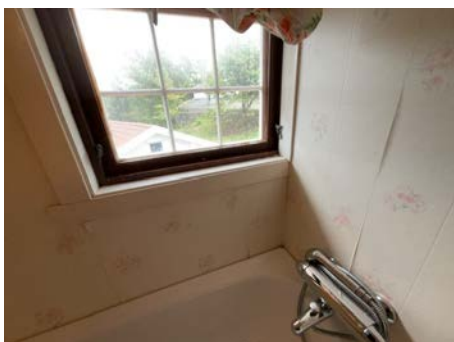
LOFTSETASJE > BAD

TG 1 Tilliggende konstruksjoner våtrom

Hulltaking er ikke foretatt da det ikke er fysisk mulig pga. tilliggende konstruksjoner som er yttervegg. Ved annen form for fuktindikasjonsregistrering ble det ikke avdekket symptom på avvik.

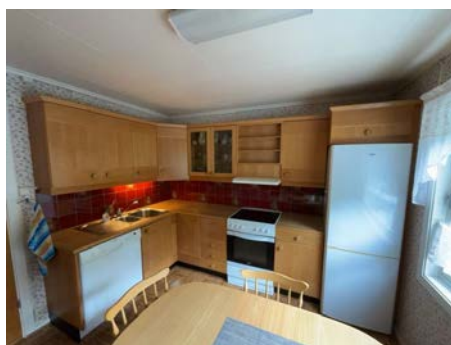
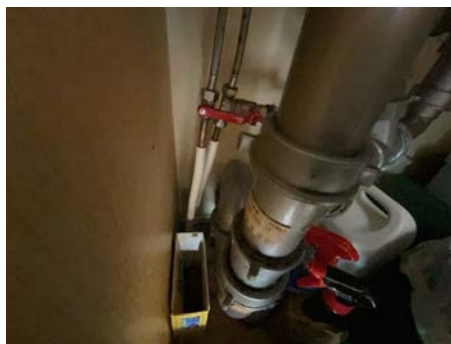
ETASJE > KJØKKEN

Kjøkkenventilator med avtrekk ut. Fungerte på befaringdagen. Generelt anbefales det jevnlig rengjøring og rens av filter påregnes for å ivareta tiltenkt effekt.

TG gis for at avtrekksviften fungerte.

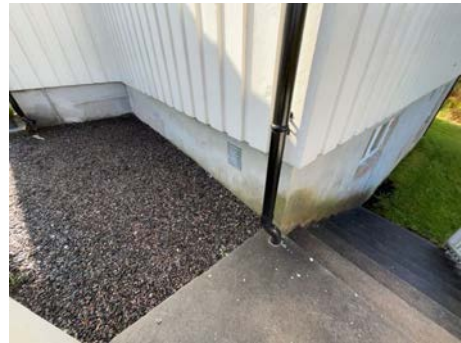
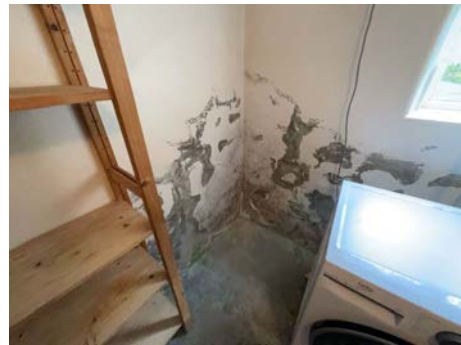
TG 2 Drenering

- Det er avvik:
 - Dreneringen er fra byggeår. Det er ut fra observasjoner påvist indikasjoner på at dreneringen er utilstrekkelig og har begrenset effekt. Se punkt for "rom under terreng" og "bad i underetasjen".

- Tiltak:
 - Det er påregnelig med dreneringsarbeider rundt sider av boligen som har grunnmur med tilfylt terreng. Se også punkt for "rom under terreng" og "bad i underetasjen".

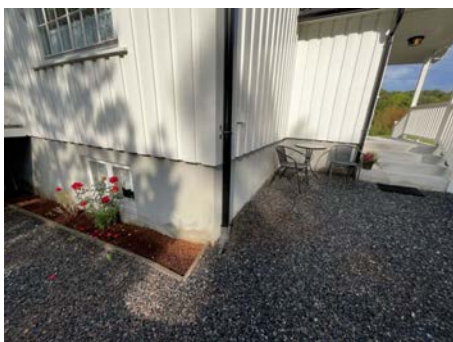
TG 2 Grunnmur og fundamenter

Grunnmur av pussede murblokker. Støpt betongplate mot grunn.

- Det er avvik:
 - Det ble registrert skråriss/sprekker som er symptom på setninger i grunn.

- Tiltak:
 - Tilstanden bør ytterligere holdes under oppsyn for eventuell videre utvikling. Tiltak for understøtting og bedre fundamentering under deler av grunnmur kan ikke utelukkes. Ellers er det påregnelig med pussing/utbedring av synlige sprekker.

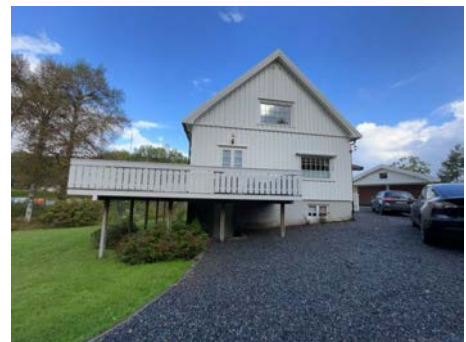
TG 2 Forstøtningsmurer

Støpt hagemur belagt med naturstein ved gårds plass.

- Det er avvik:
- Enkelte sprekker registrert.

- Tiltak:
- I hovedsak er sprekker naturlig eldet/slitasje og er av estetisk art, dvs. at utbedring ikke prekært slik tilstanden er i dag og at denne ikke er rasfarlig. Det er ukjent om murer inngår i gjeldende eiendoms ansvar, eller om dette er naboens mur.

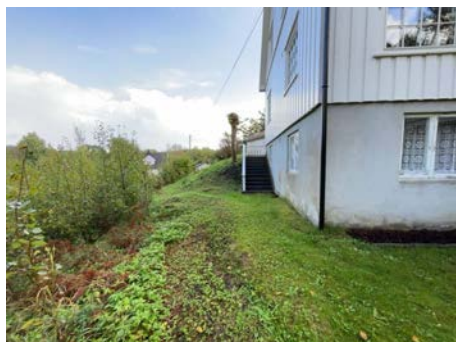
TG 2 Utvendige vann- og avløpsledninger

Rørløsninger er tilknyttet offentlig V/A via private stikkledninger.

- Det er ikke behov for utbedringstiltak siden anlegget fungerer i dag, men ut ifra alder kan skader plutselig oppstå på eldre anlegg. Overvåk tilstanden jevnlig.

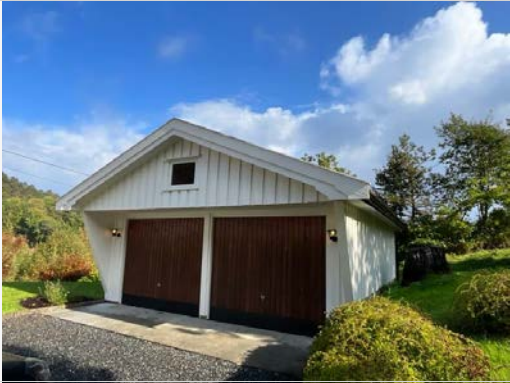
Garasje

Garasjen fremstår godt vedlikeholdt og i god stand med tanke på alder og bruk. Det ble ikke registrert vesentlige skader, eller avvik utover enkelte punkter som nevnes under.
