Huvtjønnleiken 15

Kyrkjebygdheia

Tilstandsrapport

Befaringsdato: 11.12.2024

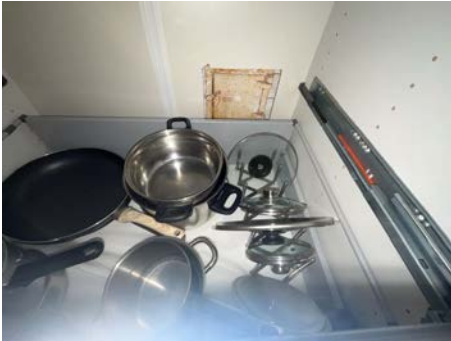
Feieluke bak kjøkkeninnredning.

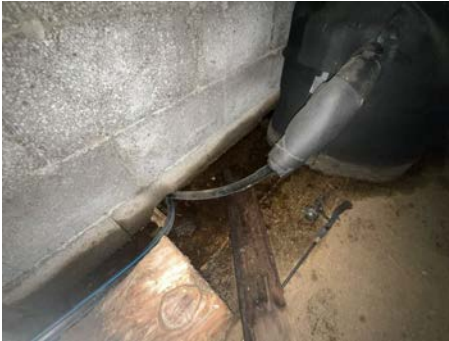
Det er ukjent alder på utvendige vann og avløpsrør, men antar at dette er fra påkobling til det kommunale anlegget, og at toalettrom ble etablert i den forbindelse.

Utvendige vann og avløpsrør.
