# gnr. 42, bnr. 634, snr. 4

**Areal (BRA): Næringseiendom med utleieenhet 44 m<sup>2</sup>**

Befaringsdato: 25.08.2023

# Tilstandsrapport

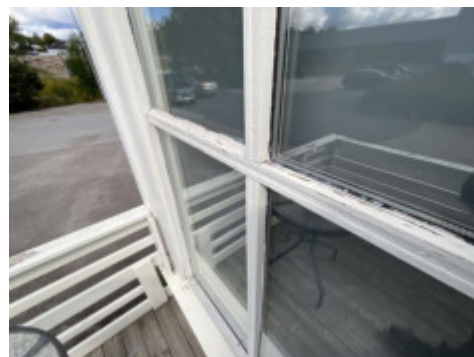
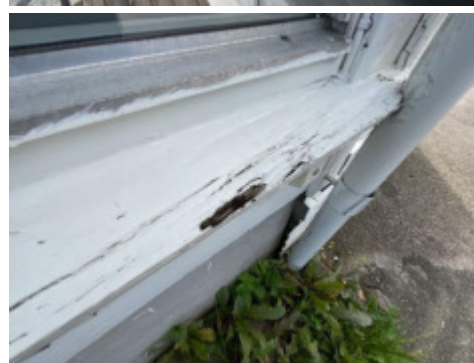
- Det er på enkelte vinduer påvist værslitte karmen og sprekker i treverket utover normal slitasjegrad både inn- og utvendig. Det ble også påvist noe råte i omrammingen utvendig.

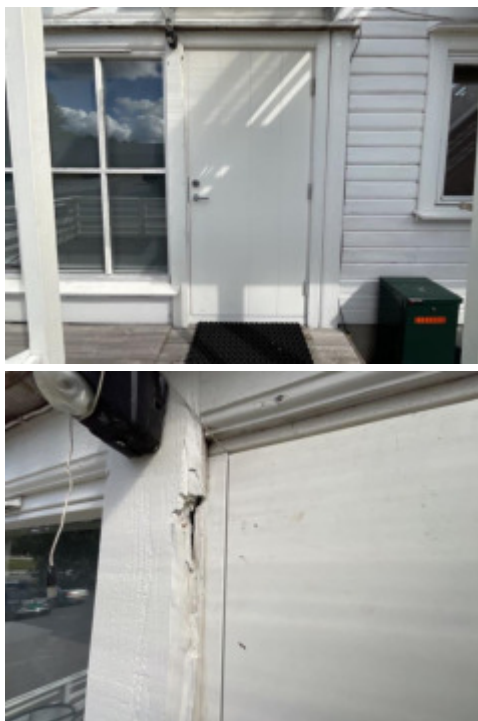
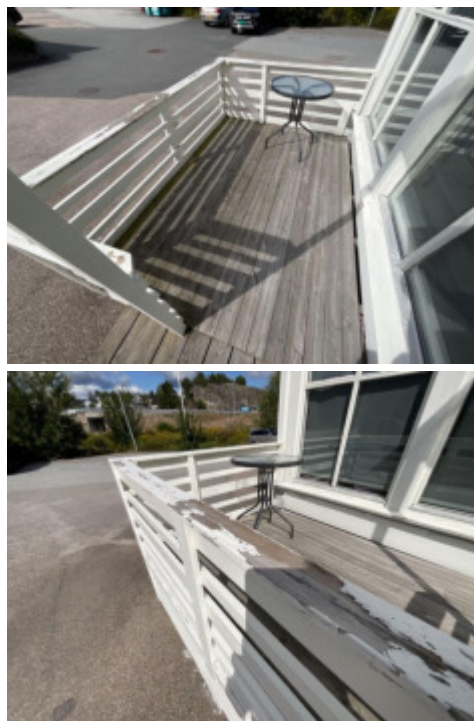
## Balkonger, terrasser og rom under balkonger

Balkong terrasse fremstod hovedsakelig i god stand, men med noe etterslep på vedlikehold og avvik mot dagens forskriftskrav for rekkverk.

- Det er avvik:
  - Veranda/balkong med tilhørende trapp og rekkverk fremstår med noe etterslep på vedlikehold.
  - Rekkverk er ikke barnesikkert i henhold til dagens krav for avstand mellom spiler. Avstand mellom spiler er over 20 mm.
  - Trapp mangler rekkverk og rekkverk tilhørende veranda/balkong er for lavt ihht. dagens regelverk i områder der høydeforskjell er over 50 cm til hardt underlag.

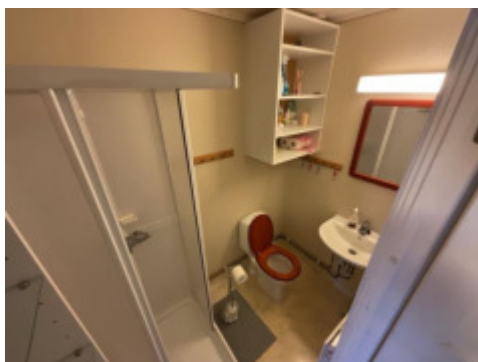
## Overflater vegger og himling

- Løsningen med våtromstapet/strie tilfredsstillende ikke dagens krav for tettesjikt i våtsoner.
- Det er ikke fremlagt dokumentasjon på at veggplater er beregnet for våtrom eller malt med våtromsmaling. Enkelte plater kan være risiko utsatt for svelling om de plasseres i rom med høy luftfuktighet.
- Dør er plassert i våtsone. Våtrommet har imidlertid dusjkabinett og ikke dusjing direkte på vegger. Dette begrenser påkjenning betydelig.

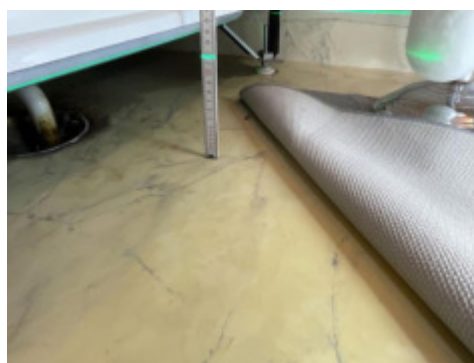
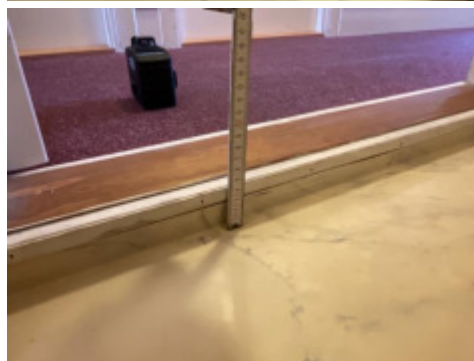
## Sluk, membran og tettesjikt

Bad med dusjkabinett er normalt lite utsatt for bruksvann eller direkte vannsprut og sluk er i hovedsak i tilfelle lekkasje.

Løsningen med våtromstapet tilfredsstiller ikke dagens krav for tettesjikt i våtsoner. Se punkt under "Overflater vegger og himling".

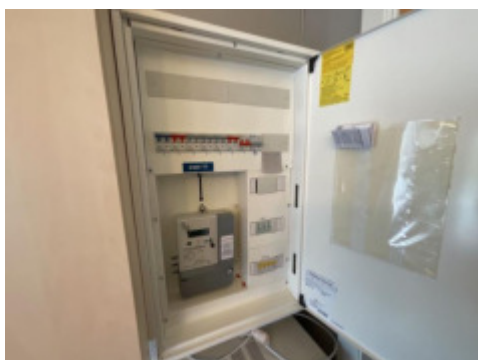
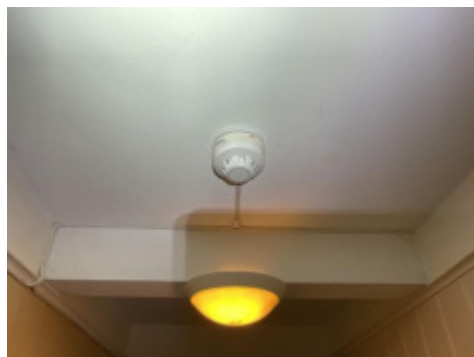
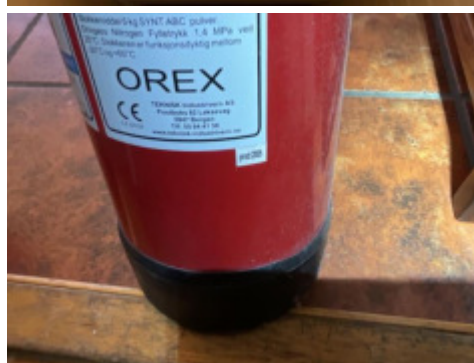
Undertegnede har ikke elektrokompetanse. Undertegnedes kontroll er kun visuelt enkelt utført på befaringsdagen.

Det anbefales derfor å foreta en kontroll av hele det elektriske anlegget av godkjent el-takstmann/kontrollør, all den tid det ikke er gjennomført de siste fem år som anbefalt av Direktoratet for samfunnssikkerhet. Men for øvrig ikke et krav.
