Gustava Kiellandsv. 1G

Tilstandsrapport

Befaringsdato: 07.11.2024

Rapportdato: 22.11.2024

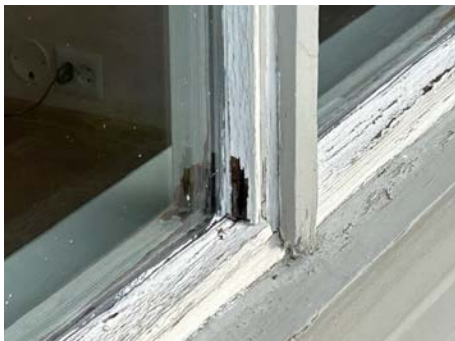
TO 2 Dører

Det er påvist utetthet/åpning mellom dørbblad og dørkarm. Dvs. at kaldtrekk kan oppstå. Karmene i dører er værslitte utvendig og det er sprekker i trevirket. Det er begynnende råte i nedre del av karmen til skyvedør.

Bygningen har teak hovedytterdør og skyvebalkongdør i malt tre.

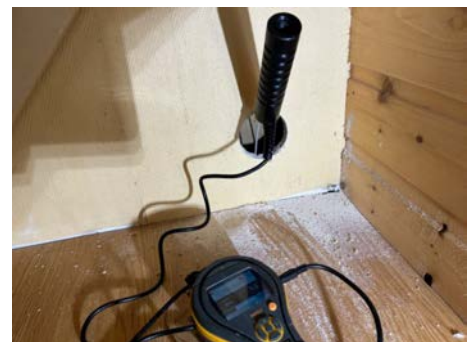
KJØKKEN

Under vasken er det fuktsvelling i bunnplaten i innredningen. Enkelte småskader på benkeplater og fronter. Fuktsvelling i nedre del av flere skapdører. Det er sprekk i skjøt i gulvbelegget. Det anbefales å montere lekkasjevarsler og komfyrvakt. Lokal utbedring på kort sikt. På lengre sikt bør det vurderes å skifte innredningen, samt foreta oppussing av overflater.

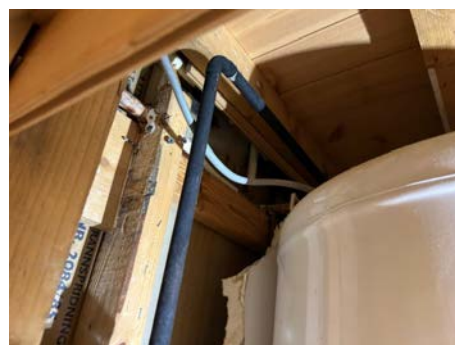
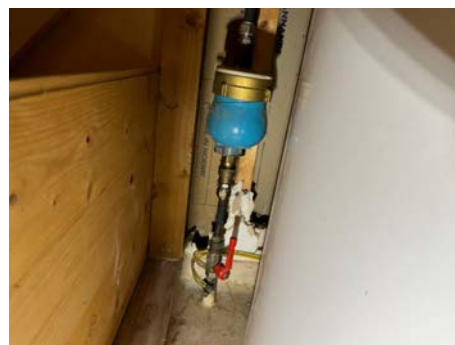
! TG 2 Avløpsrør

Mer enn halvparten av forventet brukstid er passert på innvendige avløpsledninger. Det er ikke behov for utbedringstiltak siden anlegget fungerer i dag, men ut ifra alder kan skader plutselig oppstå på eldre anlegg. I forbindelse med oppgradering av våtrom vil det være naturlig med utskiftning av rør. Lufting til kloakk er i dag avsluttet i uinnredet rom på loftet. Ved videre arbeider på loft, og i forbindelse med arbeid på tak bør denne ledes opp over taket.

Lufting til kloakk er i dag avsluttet i uinnredet rom på loftet. Ved videre arbeider på loft, og i forbindelse med arbeid på tak bør denne ledes opp over taket.

- Det er ikke behov for utbedringstiltak siden anlegget fungerer i dag, men ut ifra alder kan skader plutselig oppstå på eldre anlegg.
- I forbindelse med oppgradering av våtrom vil det være naturlig med utskifting av rør.

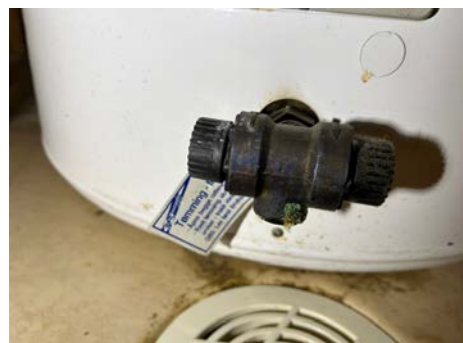
TO 2 Varmtvannstank

Varmtvannstanken er på ca. 120 liter.

- Det er ikke behov for utbedringstiltak siden tanken fungerer i dag, men ut ifra alder kan skader plutselig oppstå på eldre tanker.

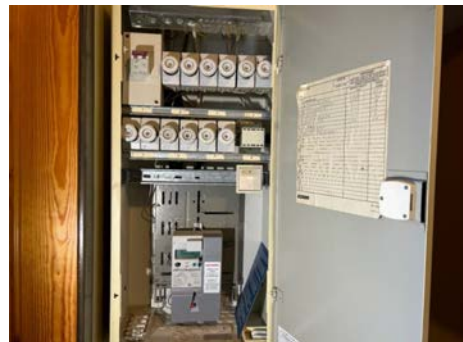
TO 3 Elektrisk anlegg

Kostnadsestimat gjelder utvidet kontroll.

Kostnadsestimat: Under 10 000

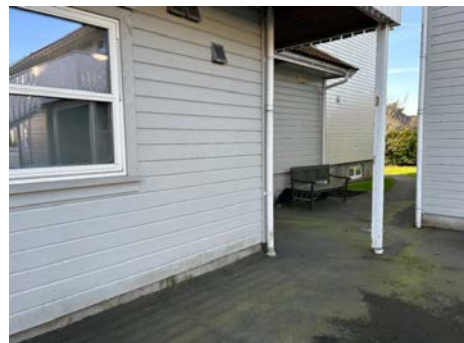
☑ TG 2 Utvendige vann- og avløpsledninger

De utvendige vann og avløpsledningene er ikke synlig for kontroll og jeg har ikke mottatt info om materialtype eller alder. Jeg legger til grunn at rørene er av plast og fra byggeåret.

- Det er ikke behov for utbedringstiltak siden anlegget fungerer i dag, men ut ifra alder kan skader plutselig oppstå på eldre anlegg.
