Olstø 9

Søgne/Mandal - Tånevig/ Olstø

Tånevigkilen / Olstø - Enebolig m stor utleiedel -Stort båthus/sjøbu og 2 garasjer -Solrikt og landlig -Ingen boplikt!

Tilstandsrapport

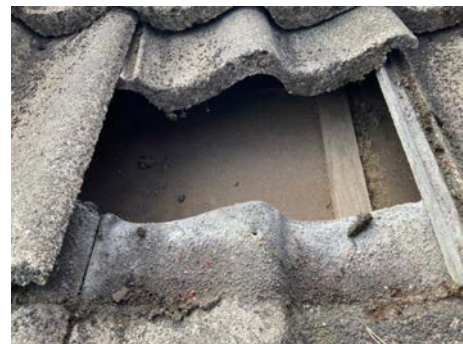
Stikkontroll undertak. Normal slitasje registrert.

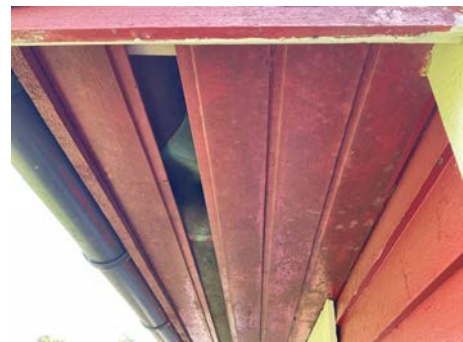
Fluenetting er stedvis løsnet eller slitt. Utskiftinger bør gjøres

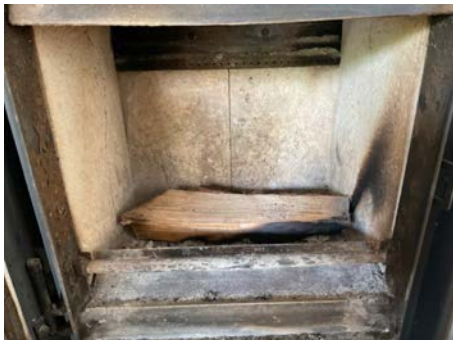
I utleiedel er det vedovn i stue. Tilkoblet elementpipe med pussede flater. Ingen vesentlige sprekker registrert. Fliser på gulvet med utstikk foran vedovn og feieluke. Inne i vedovn har brannplate slitasje i form av riss/sprekker. Kan være behov for utskiftinger dersom disse kan skaffes.

Vedovn i utleiedel, slitasje på brannplater.

Ingen umiddelbare tiltak angitt.

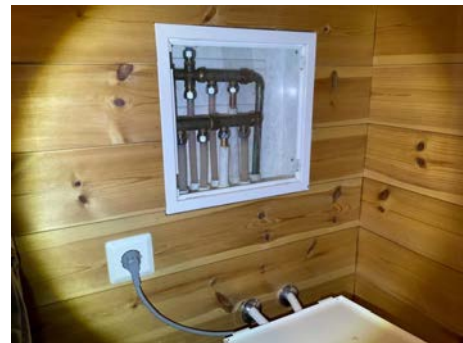
Fordelingskap med rør i rør system, utleiedel

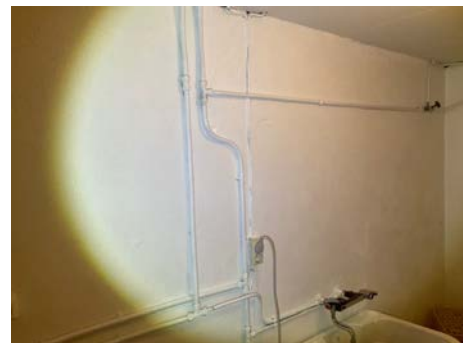
TG 2 Vannledninger

Det vil være naturlig å måtte påregne oppgradering av rørproppleg i hoveddel i nær tid.

Rørproppleg i opprinnelig del fra 1981

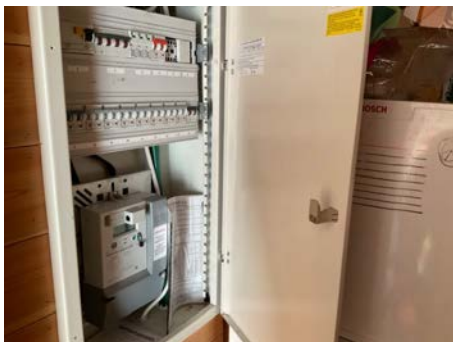
Ja Med tanke på alder til el-anlegg og noe begrenset historikk/kjennskap fra selger anbefales det en gjennomgang av fagkyndig for nærmere vurdering av tilstand på el-anlegget.

Sikringskap utleiedel. Dokumentasjon fra installasjon ligger i skapet.

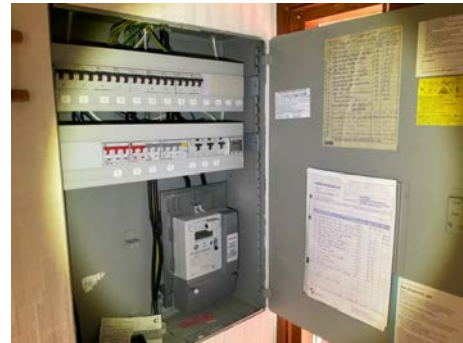
Sikringskap i hoveddel. Diverse dokumentasjon i sikringskap.

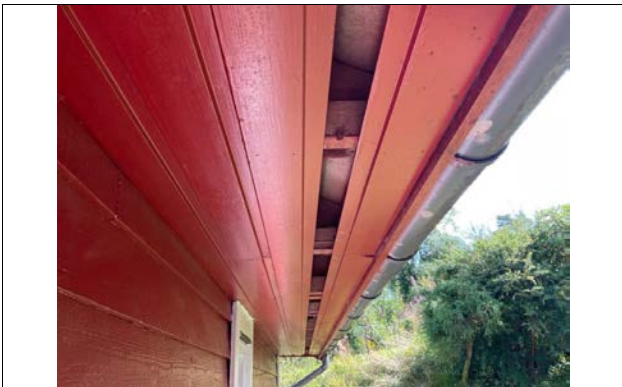
Mangler fluenetting i gesims (garasje)

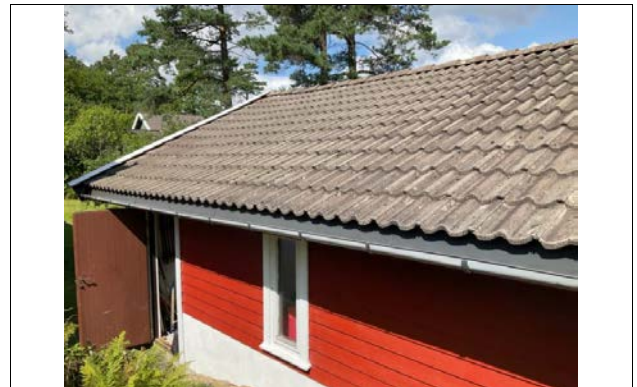
Taktekking fra byggetid

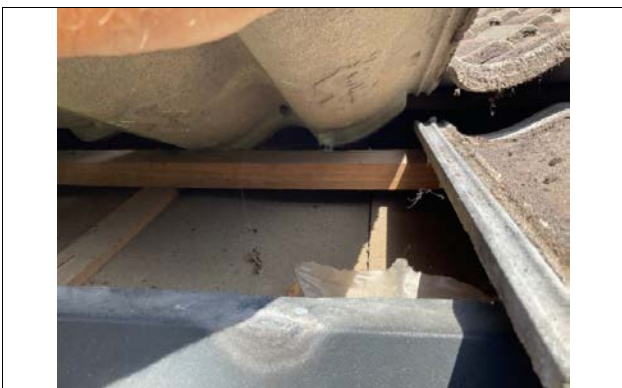
Stikkontroll av undertak, normal alderslitasje registrert

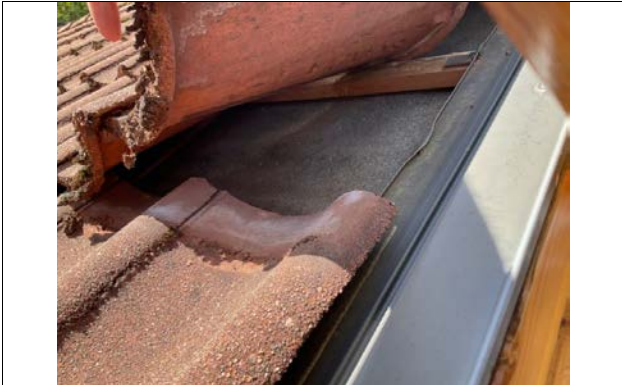
Stikkontroll av undertak fra takvindu

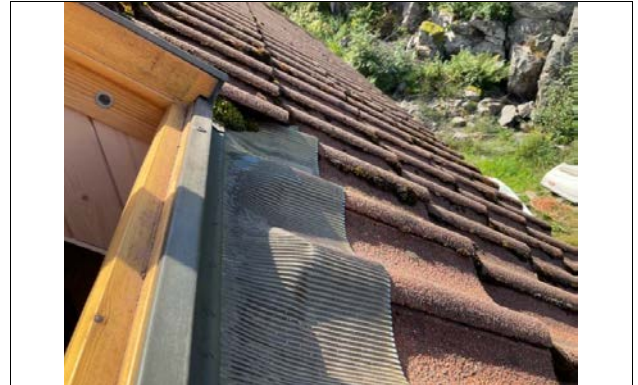
- Taktekking har en del begroing/mose som bør fjernes. Begrenset gjenværende levetid.
- Beslag/tekking har oppnådd høy alder og slitasje. Anses som utsatte områder for lekkasje, eksempelvis tekking i renne mellom byggene, beslag/tekking rundt takvinduer
- Vinduer og dører har slitasje. Risiko for punktering av isolerglass
- Alder og slitasje tilsier generelt at det må påregnes vedlikehold og noe utskiftinger i tiden fremover.

Beslag/tekkning rundt takvindu er slitt og oppnådd høy alder

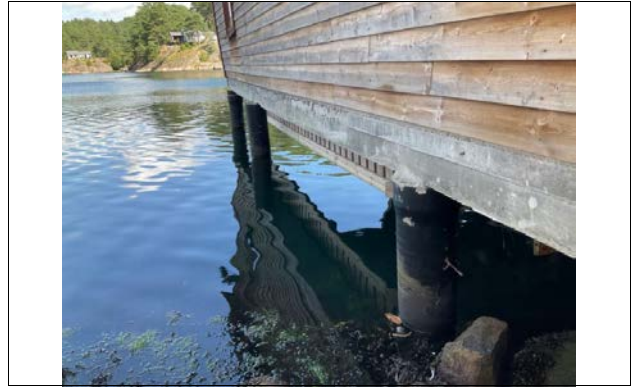
Område hvor det er nedsig og skjevhet
