Vestkollen 12

Tilstandsrapport

Befaringsdato: 10.09.2024

Rapportdato: 16.09.2024

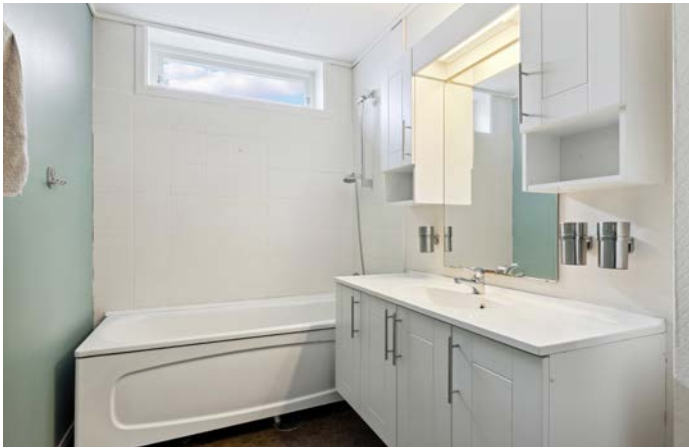
Baderom med badekar og servant. Badet trenger modernisering

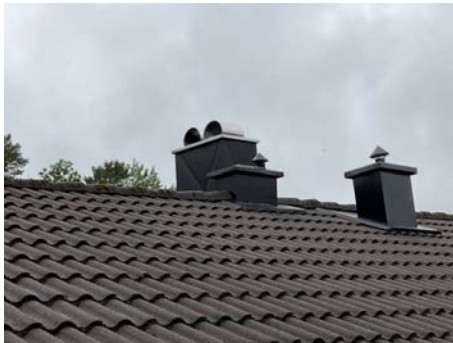
Pipebeslag ser ut til å være skiftet i nyere tid.

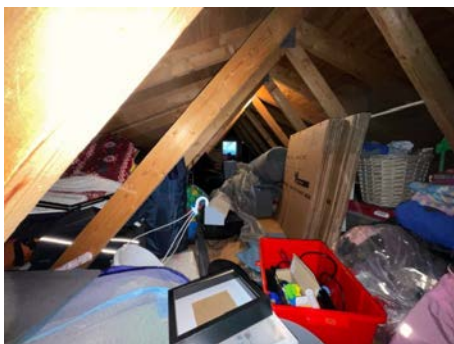
Loftet var overfylt på befaringen og inspeksjonen ble derfor vanskelig.

Jeg anbefaler ny inspeksjon når loftet er tømt og det er lettere tilkomst. Jeg vil anbefale å montere flere luftespalter i gesims/takutstikk.

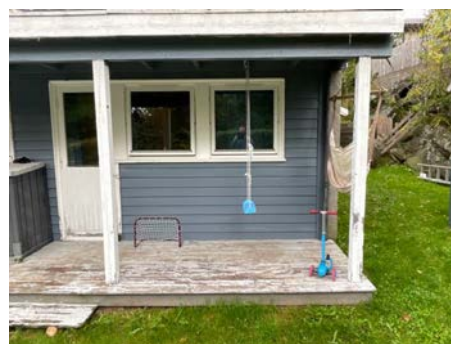
Det må påregnes vedlikehold oppgraderinger av terrasser. Det er svikt i bæringen på terrassen i underetasje.

Det må påregnes oppgraderinger av terrasser.

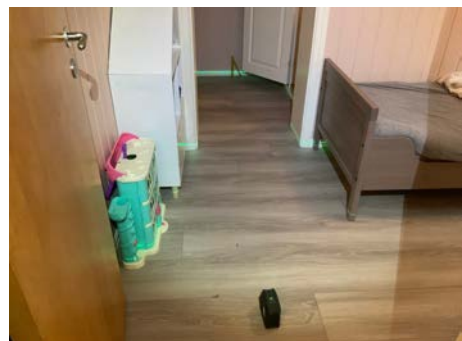
- Målt høydeforskjell på mellom 10 - 20 mm innenfor en lengde på 2 meter. Tilstandsgrad 2 gis med bakgrunn i standardens krav til godkjente måleavvik.

Gulvene har enkelte skjevheter

- For å få tilstandsgrad 0 eller 1 må høydeforskjeller rettes opp. Det vil imidlertid sjelden være økonomisk rasjonelt som et enkeltstående tiltak i en bolig som dette. Dersom boligen en gang skal renoveres, kan man vurdere slike tiltak.

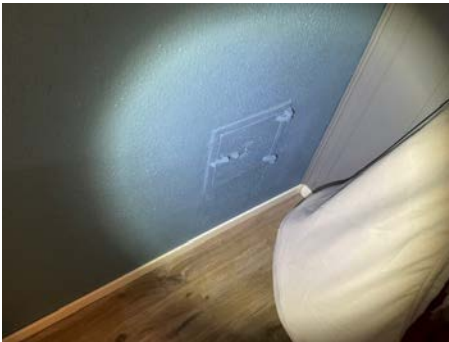
Sotluke i underetasje

- Det anbefales å montere ildfast plate under luker på pipe.

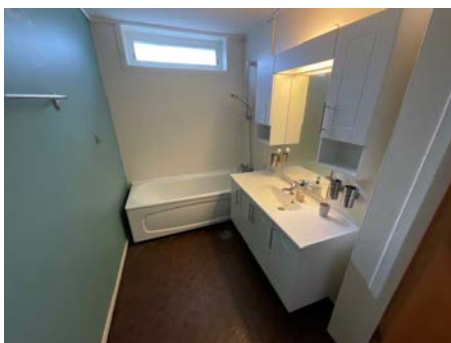
Rommet er fra byggetiden og over 30 år, som man regner for å være maks levetid på et våtrom.

TG 2 Overflater vegger og himling

- Det er vindu/dør med ikke fuktbestandige materialer i våtsonen (ved vask, dusj, badekar, osv.), løsningen eller byggematerialet er uegnet

- Uegnede materialer må fuktbeskyttes/utskiftes.

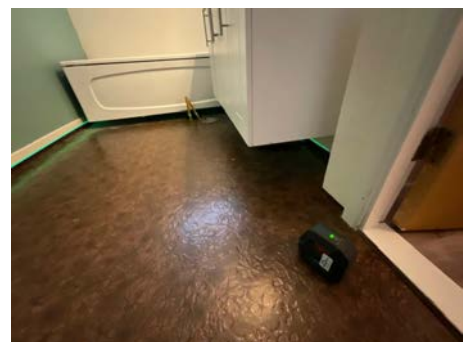
TG 2 Sluk, membran og tettesjikt

Det skulle vært vanntett sjikt i dusj og i alle våtsoner ved vask osv.

- Andre tiltak:
- Installering av tett dusjkabinett anbefales.
- Overvåk tilstanden jevnlig. For å få tilstandsgrad 0 eller 1 må slukløsningen skiftes ut og sannsynligvis må også membransjiktet skiftes/utbedres. Det er imidlertid vanskelig å si noe om tidspunktet for når dette er nødvendig.

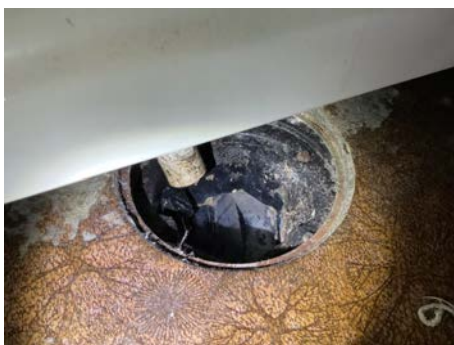
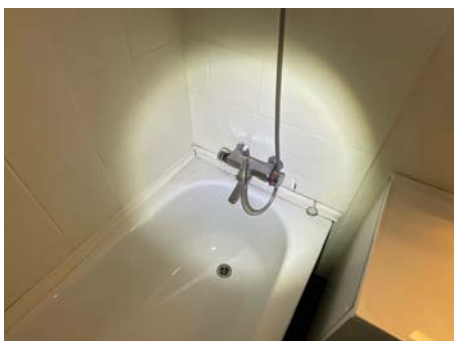
TG 2 Sanitærutstyr og innredning

Oppgraderinger må påregnes.

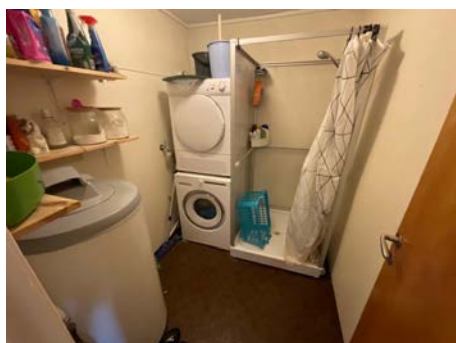
TG 2 Overflater vegger og himling

Oppussing må påregnes.

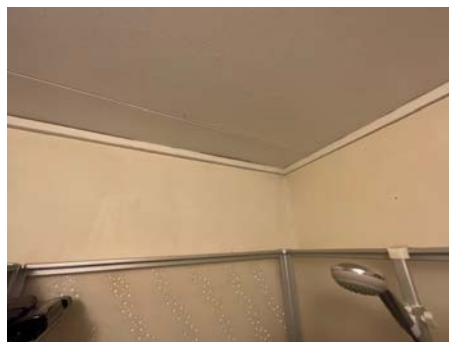
Vegg og takplater har misfarge.

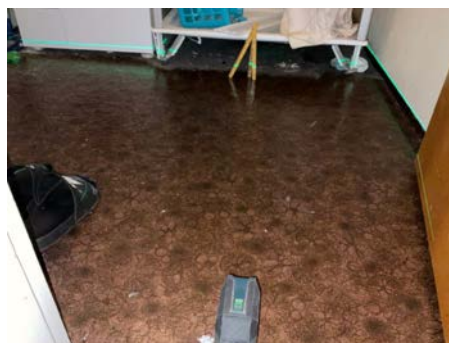
TG 2 Sluk, membran og tettesjikt

Det var vanskelig å komme til sluket under Dusjkabinettet, men jeg kunne se at belegget var klemt i sluket.

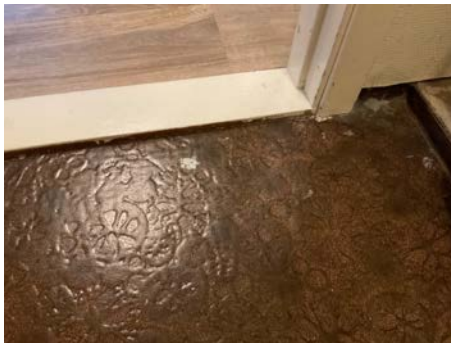
Oppkant ved dør er ikke tett.

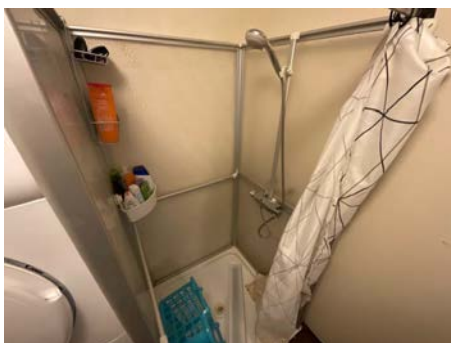
Dusjkabinett er av eldre dato.

Oppgraderinger må påregnes.

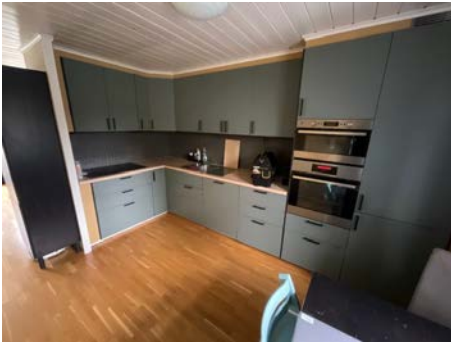
- Det er påvist skader på overflater/kjøkkeninnredning utover normal slitasjegrad.

Det er skader på benkeplate og på kjøkkenskrog.

- Det må påregnes lokal utbedring/utskifting.

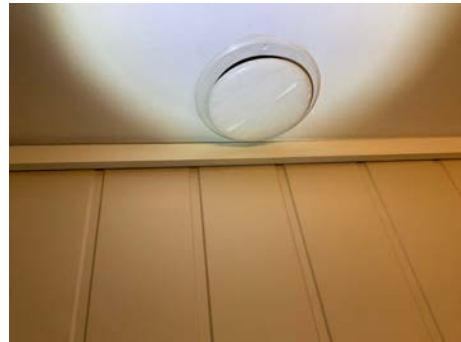
Det var liten effekt på avtrekk

- Mekanisk avtrekk bør etableres på toalettrom.

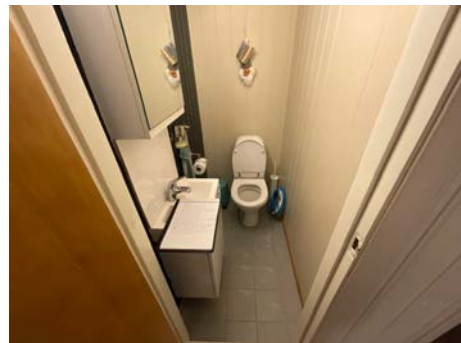
Det var en del misfarge på gulvfliser og døra på innredningen henger.

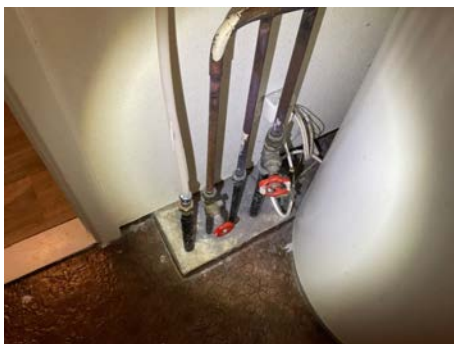
TG 2 Avløpsrør

Synlige deler av avløpsledninger er av plast og fra byggeåret.

- Det er ikke behov for utbedringstiltak siden anlegget fungerer i dag, men ut ifra alder kan skader plutselig oppstå på eldre anlegg.
- I forbindelse med oppgradering av våtrom vil det være naturlig med utskifting av rør.

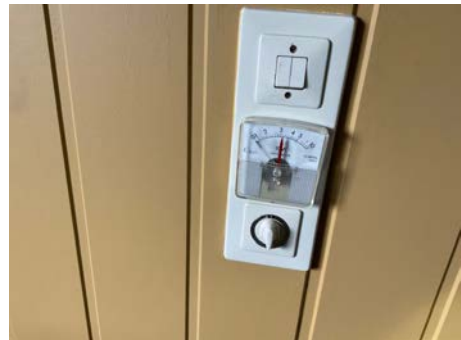
Brytere og kontakter er stort sett fra byggetiden

Det anbefales en gjennomgang av det elektriske anlegget av en EL-fagmann. Det må påregnes oppgradering av anlegget som følge av alder.

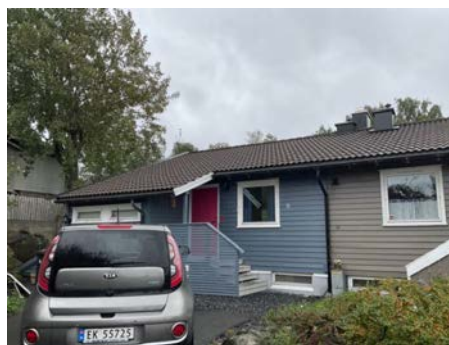
Det er ikke tilstrekkelig fall bort fra murene

Jeg anbefaler å etablere fall bort fra grunnmuren alle steder rundt bygningen.

Fallet ut fra bygningen skal være minimum 1:50 i en avstand på minst 3 m fra veggen. Vannet skal enten føres i tett ledning bort fra huset eller ledes vekk fra veggen på terrengoverflaten.
