# Tilstandsrapport

Fritidsbolig

Bærøy 4, 4580 LYNGDAL

Befaringsdato: 29.02.2024

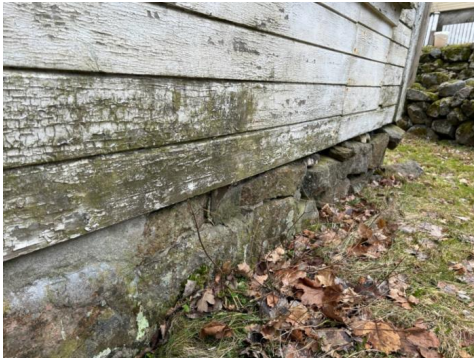
Boremel etter skadedyr

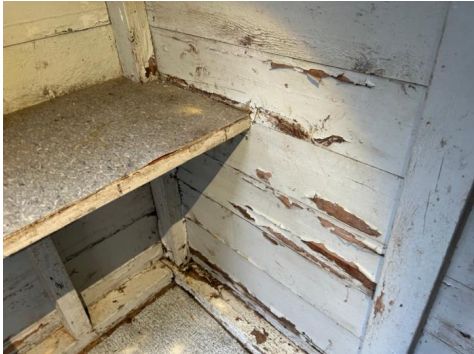
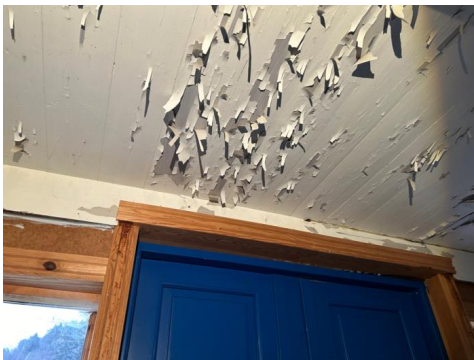
## ! TG 3 Etasjeskille/gulv mot grunn

- Det er påvist fuktskader i etasjeskiller
  - Det er registrert symptom på sopp/råte.
  - Målt høydeforskjell på over 20 mm innenfor en lengde på 2 meter.
- Tilstandsgrad 3 gis med bakgrunn i standardens krav til godkjente måleavvik.
- Det er påvist/opplyst om aktivitet fra skadedyr i trebjelkelag.

- Andre tiltak:
- For å få tilstandsgrad 0 eller 1 må høydeforskjeller rettes opp. Det vil imidlertid sjelden være økonomisk rasjonelt som et enkeltstående tiltak i en bolig som dette. Dersom boligen en gang skal renoveres, kan man vurdere slike tiltak.
- Det må gjennomføres ytterligere undersøkelser.
- Konstruksjonene må sikres mot råte, sopp og skadedyr.
- Nye bjelker må settes inn.
- Råteskadet treverk må skiftes.

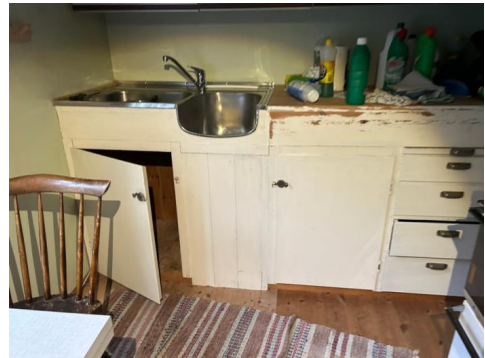
### ! TG 2 Avtrekk

- Mekanisk avtrekk bør etableres.

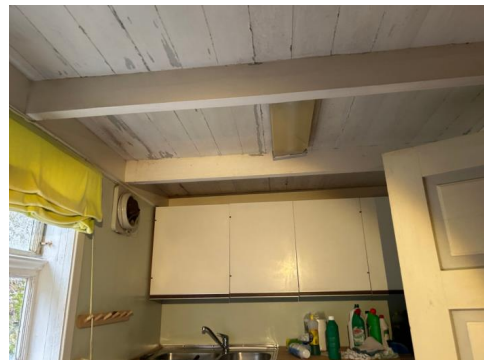
### ! TG 2 Vannledninger

- Anlegget må sjekkes av fagperson, som må utføre eventuelle tiltak på anlegget.
- I forbindelse med oppgradering av våtrom vil det være naturlig med utskifting av rør.

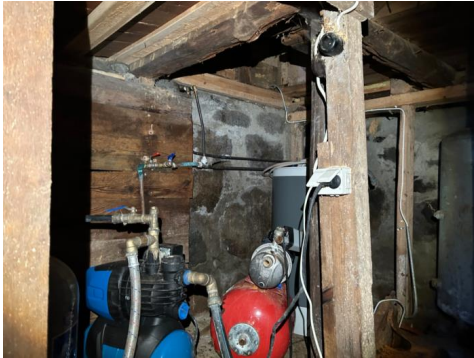
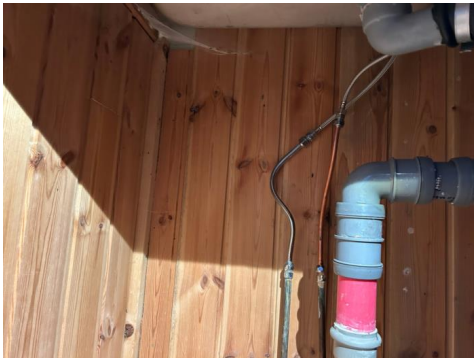
## ! TG 2 Avløpsrør

Det er avløpsrør av plast. Sluk på bad er av støpejern.

- I forbindelse med oppgradering av våtrom vil det være naturlig med utskiftning av rør.
- Tidspunkt for utskiftning av avløpsrør nærmer seg.
- Anlegget bør sjekkes av fagperson.
