Bærøy 4

Bærøy 4, 4580 LYNGDAL

Tilstandsrapport

FRITIDSBOLIG

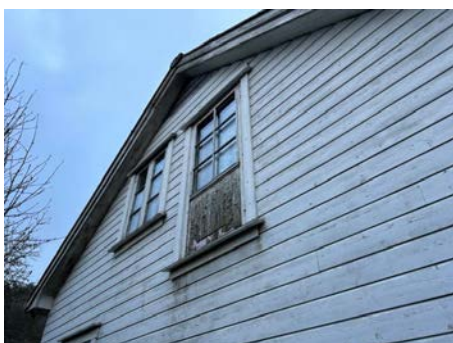
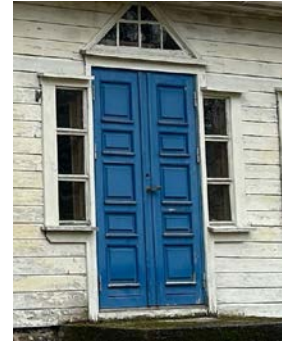
! TG 3 Utvendige trapper

- Det er ikke montert rekkverk.
- Det er avvik:
- Trappa har flere skader/sprekker.

Støpt trapp utenfor dobbel dør i 1. etasje.

- Tiltak:
- Rekkverk må monteres for å lukke avviket.
- Lokal utbedring av skader.

Lokal utbedring av skader.

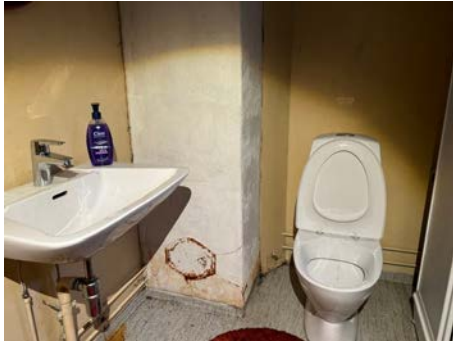
1. ETASJE > BAD

Hulltaking er foretatt og det er påvist avvik i hulltakingen. Hulltaking er foretatt ved/i vegg mellom bad og garderobeskap i soverom. Fuktkvotemåling (vekt%) i konstruksjonen ble målt til 21.

- Hulltaking er foretatt og det er påvist avvik i konstruksjonen.

- Ved fuktmåling i nedre del av vegg mot våtsone fra tilstøtende rom, måles høye fuktverdier.

TG 3 Tilliggende konstruksjoner våtrom

- Det må påregnes lokal utbedring/utskiftning.

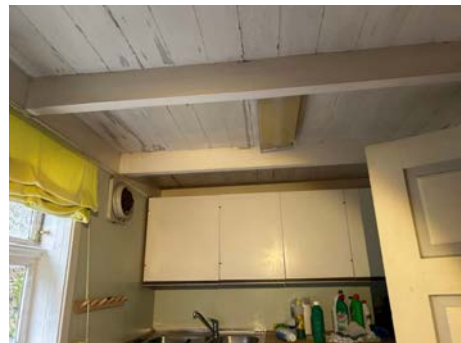
Vurdering av avvik:

- Mekanisk avtrekk bør etableres.

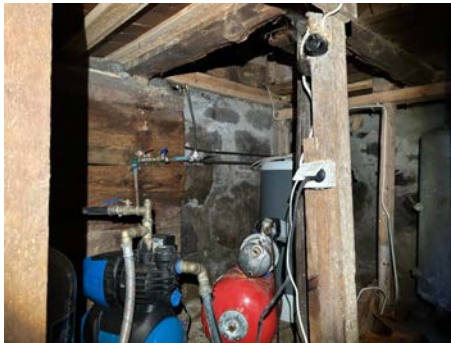
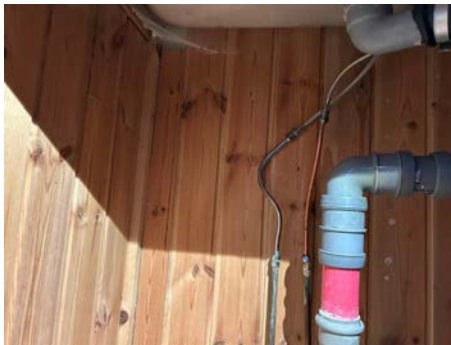
TG 2 Vannledninger

Vurdering av avvik:

- Anlegget må sjekkes av fagperson, som må utføre eventuelle tiltak på anlegget.
- I forbindelse med oppgradering av våtrom vil det være naturlig med utskiftning av rør.

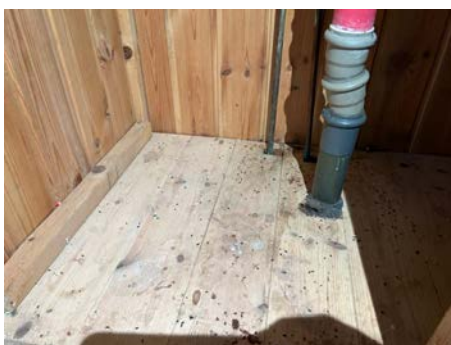
TO 2 Avløpsrør

Det er avløpsrør av plast. Sluk på bad er av støpejern.

Vurdering av avvik:

- I forbindelse med oppgradering av våtrom vil det være naturlig med utskiftning av rør.
- Tidspunkt for utskiftning av avløpsrør nærmer seg.
- Anlegget bør sjekkes av fagperson.

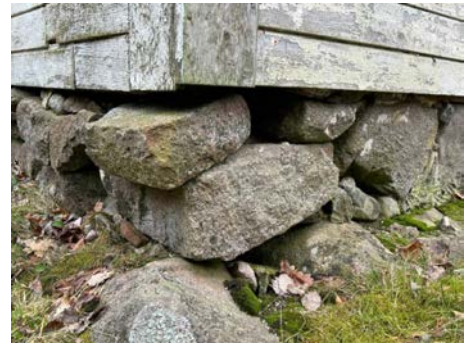
- Det er registrert skråriss som er symptom på setninger.
- Grunnmuren har sprekkeformasjoner.
- Det er avvik:

- Lokal utbedring må utføres.

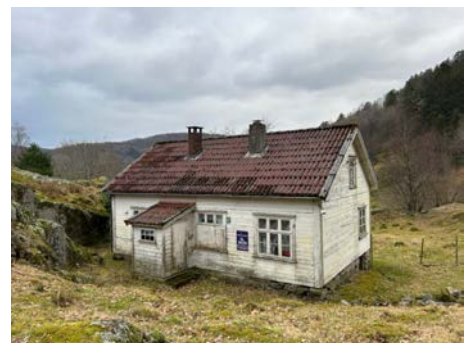
TG 3 Forstøtningsmurer

Forstøtningsmur i hagen er av naturstein.

- Det er påvist større sprekker og/eller skjevheter i muren.
- Det mangler rekkverk/annen sikring på forstøtningsmuren(e) ut ifra dagens krav.

Skader må utbedres.
