Bregnesvingen 7

Bregnesvingen - Lillesand

Salgsoppgavedato

Sammendrag av boligens tilstand

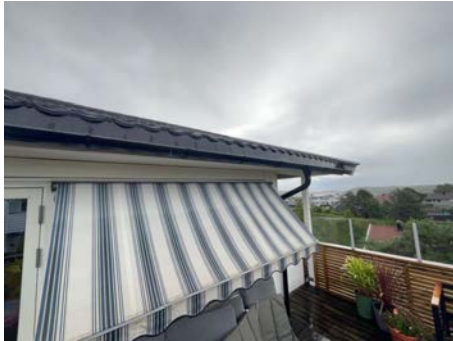
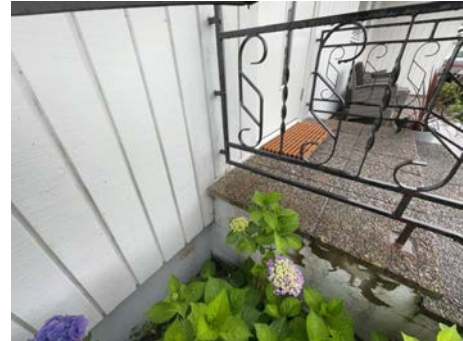
TG 2 Veggkonstruksjon

- Stedvis noe redusert vedlikehold. Det er påvist avflassing av maling, sprekk i enkelte bord og stedvis svertesopp på overflater.
- Ved stikkontroll i underkant av kledning og hjørnebord ble det stedvis ikke registrert tilstrekkelig museband og/eller tiltak for å hindre mus.
- Kledningen ved inngangsparti ligger helt inntil/bak trappen. Dette bidrar til øke faren for eksponering av treverk for vannsprut/snø/smeltevann, med dertil økt nedbrytningshastighet av materialet.

- Det må kunne påregnes noe vedlikeholdsbehov av overflater, samt utskifting av enkelte kledningsbord med skader/slitasje.
- Tiltak vedr. musetetting anbefales. Tilstrekkelig musetetting forhindrer at mus/gnagere trenger inn i skjulte konstruksjoner og/eller kaldtloft.

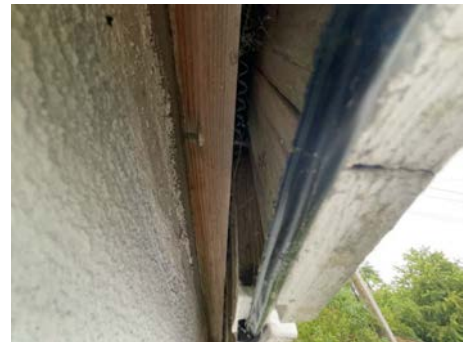
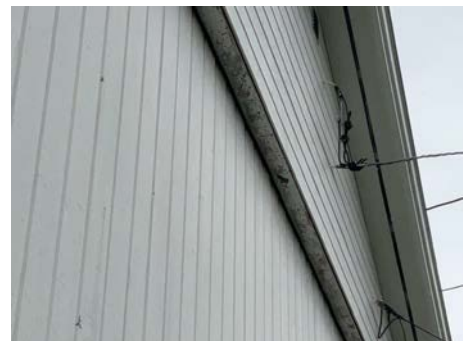
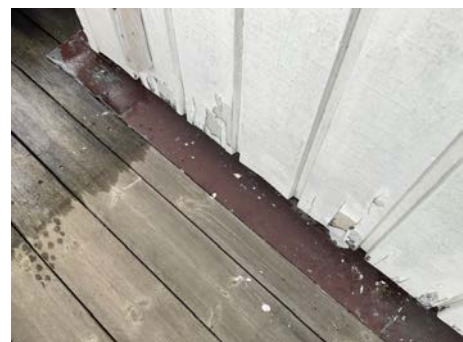
TG 2 Takkonstruksjon/Loft

Det ble for øvrig ikke registrert indikasjon på fukt som indikasjon på kondens innvendig i takhimlingen på befaringdagen, heller ikke vesentlige skjevheter i konstruksjonen.

- Innhent dokumentasjon, om mulig. Dokumentasjon som viser fagmessig prosjektert eller utført arbeid vil kunne lukke avviket.

- Det anbefales ytterligere undersøkelser av kaldtloftet i sin helhet.

- Utbedring av insektsnetting anbefales for å forhindre at insekter/annet kommer seg inn på kaldtloftet.

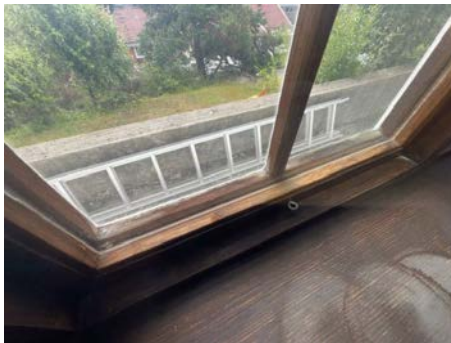
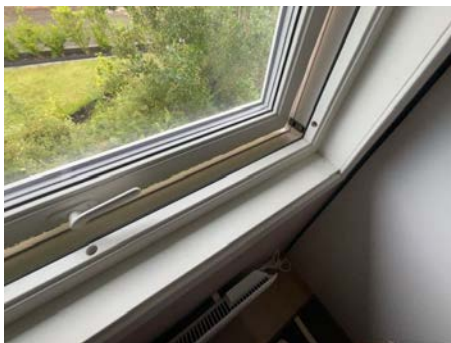
Bilde viser eks. på manglende vindus-/karmpropper

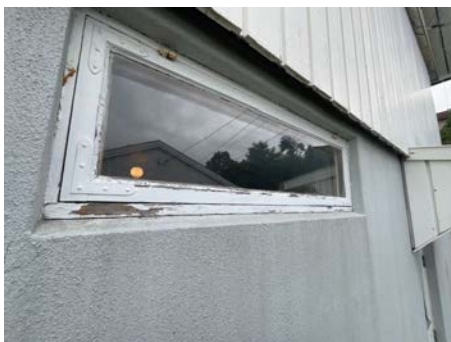
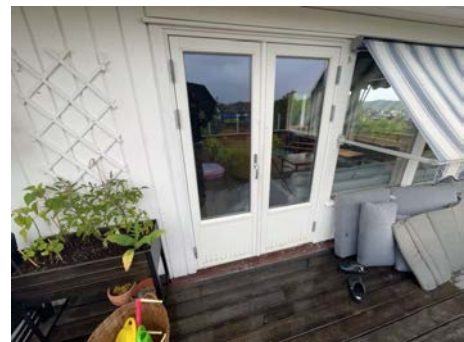
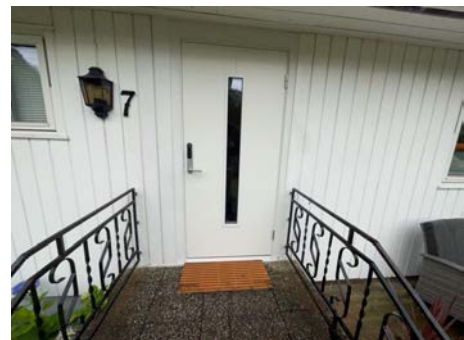
TG2 Dører

- Det må kunne påregnes noe vedlikeholds- og justeringsbehov på vaskeromsdør for at denne skal fungere som tiltenkt og forlenge levetiden.

- Pga. alder og tilstand må det kunne forventes at ytterdør til stue i underetasje er en del av det fremtidige utskiftingsbehovet.

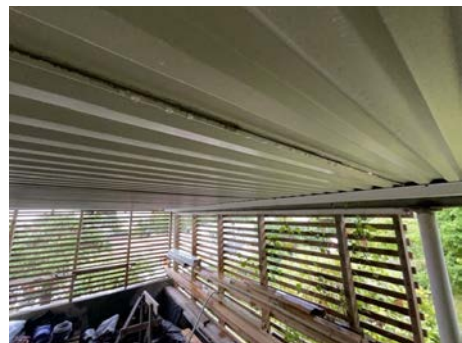
Bilde viser for lavt rekkverk og manglende topprekke

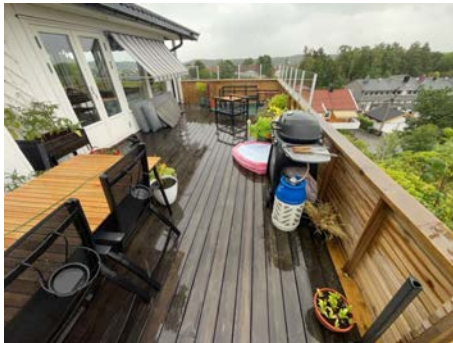
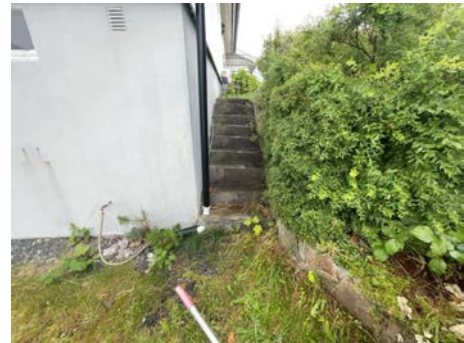
TG 2 Utvendige trapper

- Tretrapp fremstår i god stand, men har noe mangelfullt rekkverk.
- Betongtrapp på siden ned mot vaskerom har noe sig/skjevheter i trinn og mangler håndlist på vegg.
- Trapp/rekkverk foran hovedinngang fremstår i OK stand, men tilfredsstillende ikke dagens krav til utforming/utførelse.
- Plassbygde trapper i naturstein som ligger langs terreng, fremstår i påregnelig stand ut ifra byggemåte. Trappene har ingen rekkverk/håndlist.

- Det er avvik:
- Det er påvist sig/skjevheter i betongtrapp.
- Åpninger i rekkverk (over 10 cm) og rekkverkshøyde (under 0,90 m) er ikke i henhold til krav i dagens forskrifter.
- Det mangler rekkverk/håndlist på en eller begge sidene i trappeløpene.

- Tiltak:
- Tiltak vedr. skjevheter i betongtrapp er ikke prekært, men det gjøres likevel oppmerksom på dette. Ny eier må selv vurdere behov for utbedring/oppretting.
- Dersom rekkverk og trapp skal tilfredsstillende dagens forskriftskrav må rekkverkshøyde og åpninger justeres, men ny eier må selv vurdere behov for dette.
- Rekkverk/håndlist må monteres hvor dette mangler for å lukke avviket. Trapper med høydeforskjeller over 0,50 meter til hardt underlag skal ha tilfredsstillende rekkverk og håndlist.

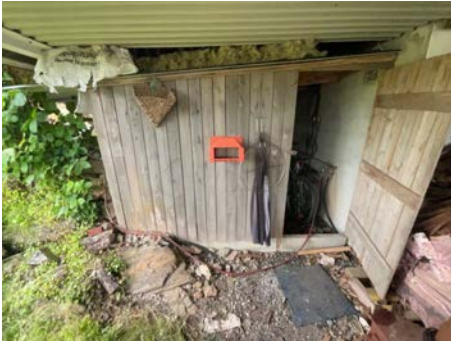
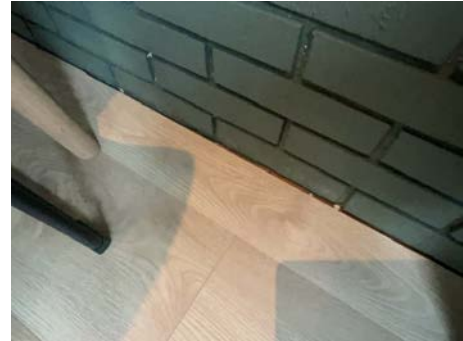
TG2 Overflater

- Det er avvik:
 - Det er stedvis registrert manglende listverk, ujevnheter og slitasje på enkelte vegg/tak overflater, slitasje/merker på eldre gulvoverflater m.m.

- Tiltak:
 - Ny eier må selv vurdere behovet for oppussing og fornyelse overflater uten avvik. Skadde, overflater med avvik krever oppussing/utbedring for å kunne lukke avviket til TGO eller TG1.

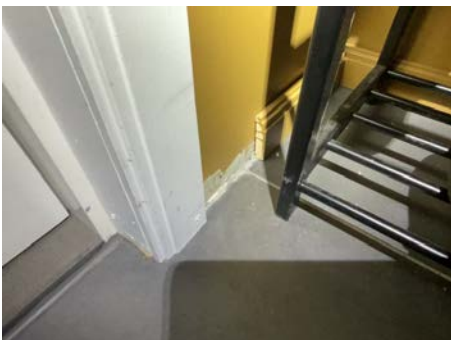
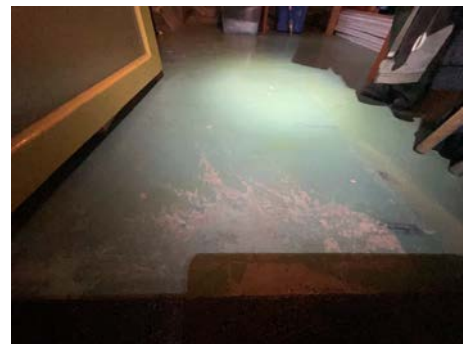
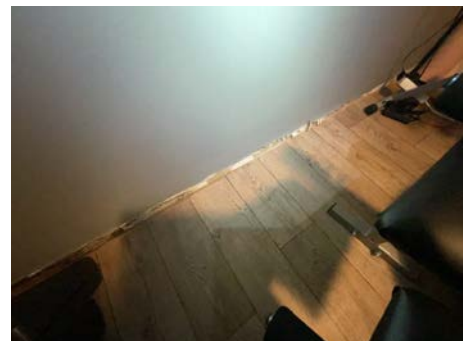
TG2 Etasjeskille/gulv mot grunn

- Målt høydeforskjell var ca. 15 mm gjennom hele rommet i stue/kjøkken. Dette er avvik som kvalifiserer til tilstandsgrad 2 og gis med bakgrunn i standardens krav til godkjente måleavvik.

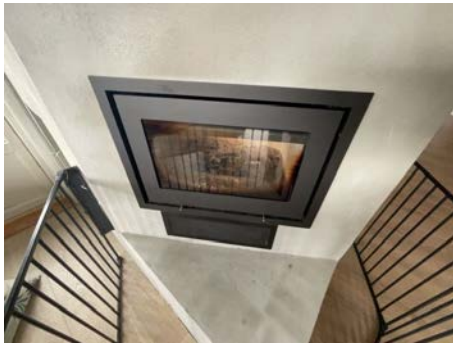
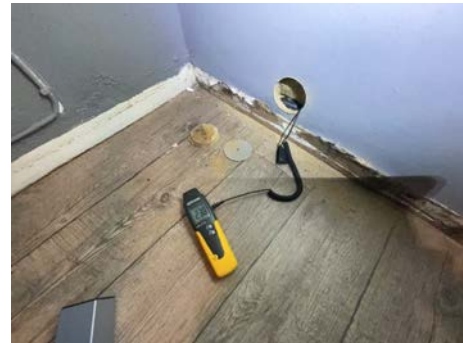
Det er foretatt stikkprøve i form av hulltaking i påforet vegg på treningsrom og her det ble registrert høyere fuktinnhold i tresvill, samt noe svertesopp hvor fotlist tidligere har vært montert.

- Hulltaking er foretatt og det er påvist avvik. Vegger på soverom mot terreng har dampsperre/plast. Bruk av dampsperre i veggen anbefales ikke under noen omstendigheter når veggen er under terreng, helt eller delvis iflg. Sintef Byggforsk.

Ved måling med pigg i svill inne i vegg, ble det påvist for høye måleresultater (23,8% fuktighet). Årsakene til avvikene kan skyldes fukt fra svakheter ved utvendig drenering, eller kondens som skyldes ufagmessige arbeider med plast.

- På synlige murvegger er det registrert fuktskjolder, saltutslag og malingsflass som kan indikere svakheter ved utvendig drenering.

- Det bør foretas ytterligere undersøkelser og det kan ikke utelukkes tiltak. Det påløper risiko for mugg, sopp og fukt-/råteskader i påforede vegger med forhøyede fuktverdier. Risiko for skjulte avvik i andre påforede vegger.

- Fuktskjolder i innvendig hjørne på verksted kan skyldes svikt/skader i tidligere/gammelt utvendig nedløpsrør. Ved utvendig kontroll på befaringsdagen ble det ikke registrert forhold som tilsier feil/svikt. Men det anbefales å overvåke tilstanden og foreta ytterligere undersøkelser.

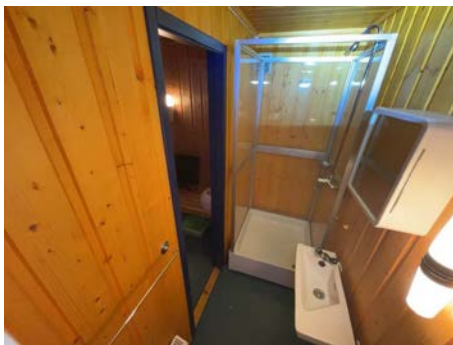
UNDERETASJE > BAD

TG 2 Tilliggende konstruksjoner våtrom

- Begrenset mulighet til å kontrollere fukt i yttervegg mot tilfylt terreng pga. dusjkabinett. Risiko for skjulte avvik.

- Ytterligere undersøkelser bør foretas. Risiko for skjulte avvik på vegg mot tilfylt terreng.

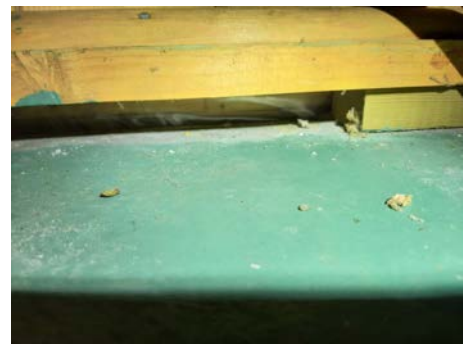
Bilde viser dampsperre/plast mellom 2 lag med trepanel.

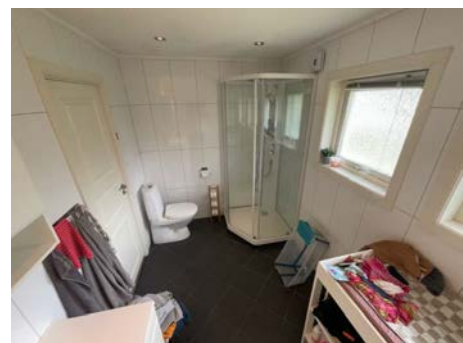
ETASJE > BAD

TG 2 Overflater vegger og himling

Det ble ikke registrert sprekker eller bom i veggfliser ved stikk kontroll av tilfeldige valgte fliser. Det ble heller ikke registrert indikasjon på fukt i vegger ved bruk av fuktindikator i utsatte områder.

- Tiltak vedr. vindu i våtsone er ikke prekært, så lenge våtrommet har dusjkabinett og ikke dusjing direkte på vegger. Dette begrenser påkjenning betydelig. Men vær oppmerksom på at endret bruksbelastning kan medføre skade på bygningsdeler.

- Hvis mulig, innhent dokumentasjon på at malte overflater er behandlet med våtromsmaling.

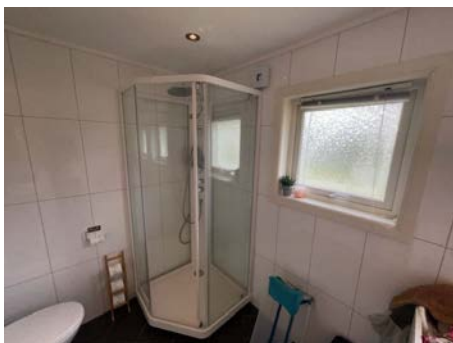
ETASJE > BAD

TG 3 Overflater Gulv

Gulvet har ikke tilstrekkelig fall fra dørterskel mot sluk og det er påvist noe motfall fra gulv ved dør, til gulv ved dusjkabinett. Men rommet har god oppkant i form av dørsvill og synlig membran. Ved en eventuell lekkasje vil vann kunne renne til sluk før det kan gjøre skade på tilliggende rom/bygningsdeler. Lekkagesikringen forutsetter at membran/tettesjikt er intakt, tette løsninger bak lister ved dør og at sluk og avløpsrør til en vær tid rengjort/åpne.

- Det er registrert motfall på gulvet som iht. NS 3600 gir TG 3. Badet fungerer med avviket da det er montert dusjkabinett og god oppkant ved dør, men det gjøres likevel oppmerksom på dette.

- Tiltak trenger ikke være prekært da rommet vil fungere med avviket. Det er montert dusjkabinett og etablert god oppkant ved dør. Men for å få tilstandsgrad 0 eller 1 må gulvet bygges om med tilstrekkelig fall til sluk.

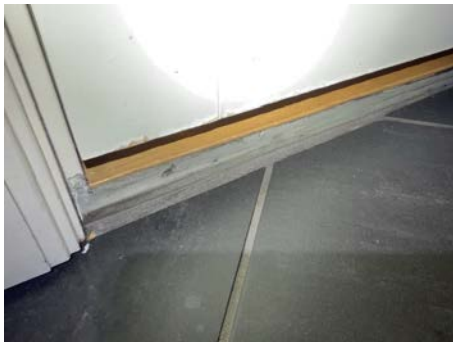
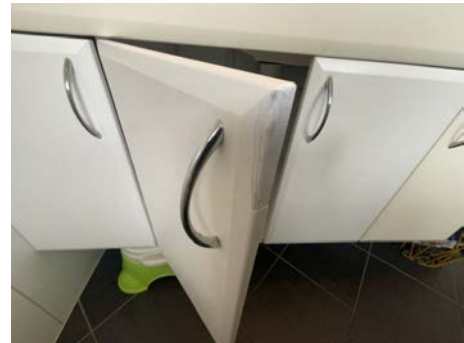
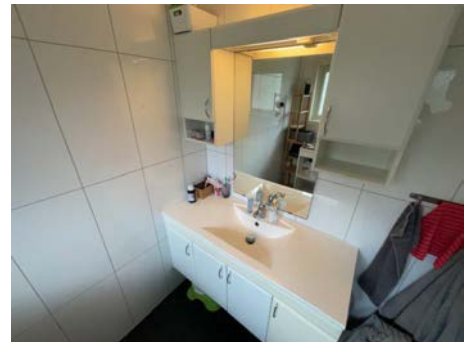
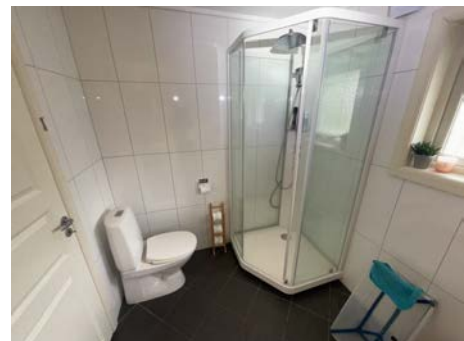
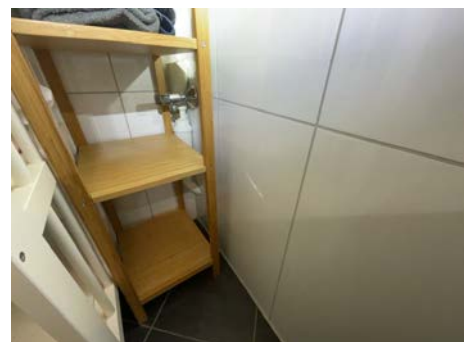
ETASJE > BAD

! TG 1 Sanitærutstyr og innredning

Det er registrert en liten skade på dørfront, ellers fremstår innredningen i god stand og VVS-utstyr fungerte på befaringsdagen.

- Det bør foretas ytterligere undersøkelser om typen vifte tåler direkte vannsprut. Behov for utbedring kan ikke utelukkes for å lukke avviket.

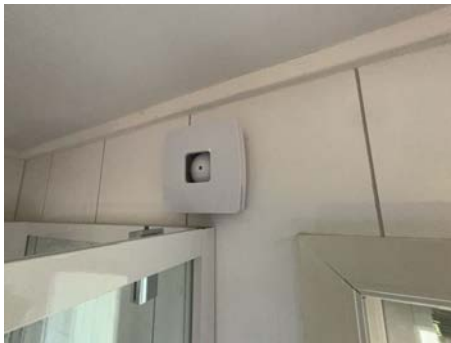
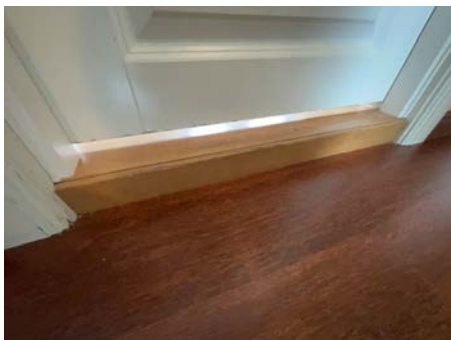
ETASJE > BAD

TG 0 Tilliggende konstruksjoner våtrom

Det ble foretatt hulltaking og søk i risikobelastet område (bak baderomsinnredning) fra gang med indikasjoninstrument Exotek MC-410 uten å påvise unormale forhold.

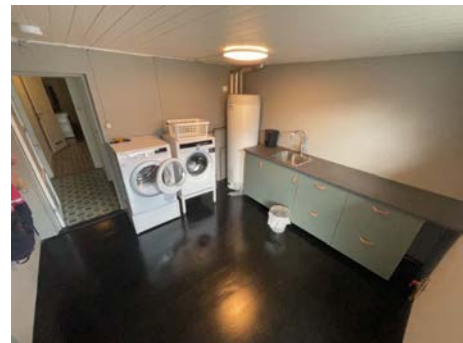
UNDERETASJE > VASKEROM

TG 2 Overflater vegger og himling

Rommet har ingen våtsoner på vegger med unntak av oppkant fra gulv og bak utslagskum. Veggoverflater på vaskerom blir normalt lite eller ikke utsatt for direkte vannsprut, men rommet kan tidvis ha høy relativ luftfuktighet. Dette gjør at overflater må være fuktbeskyttet.

- Det må utføres tiltak for å tilfredsstillende krav til tettesjikt for våtrom om avviket skal lukkes. Rommet har for øvrig fungert fint for nåværende eier og bruk. Tiltak må vurderes om nødvendig opp mot fremtidig bruksbehov og fuktbelastning.

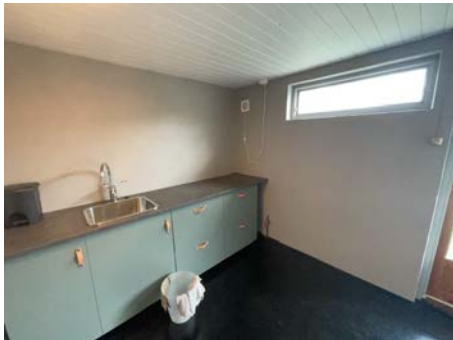
UNDERETASJE > VASKEROM

Overflater Gulv

Ved en eventuell lekkasje vil vann kunne renne til sluk, men risiko for skader da rommet ikke har tilfredsstillende membran/tettesjikt.

- Det er ikke tilfredsstillende membran/tettesjikt på våtrommet og sluk er av eldre type soilsluk med mye rust/slitasje.

- Det må etableres tilfredsstillende tettesjikt/membran og slukløsning på våtrommet for å kunne lukke avviket. Pga. alder/tilstand er det påregnelig at sluk bør skiftes ut samtidig som det etableres tettesjikt/membran.

Kostnadsestimat: 10 000 - 50 000

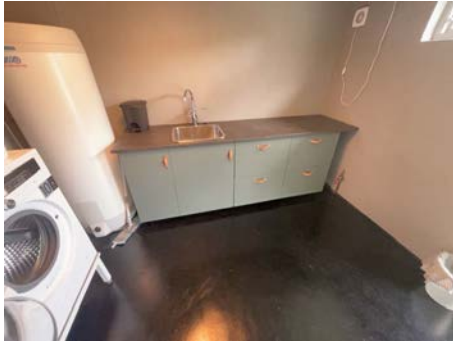
UNDERETASJE > VASKEROM

TG 1 Ventilasjon

Rommet har mekanisk avtrekksvifte og tilluft ved dør.

Det gjøres oppmerksom på at hullet i veggen ikke er helt tilpasset avtrekksviften.

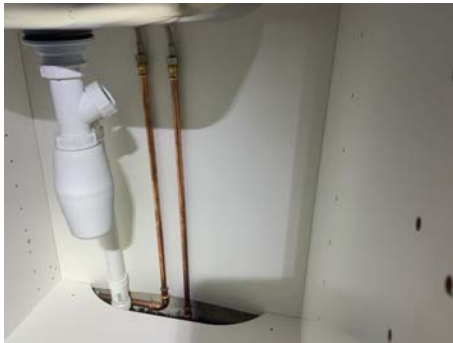
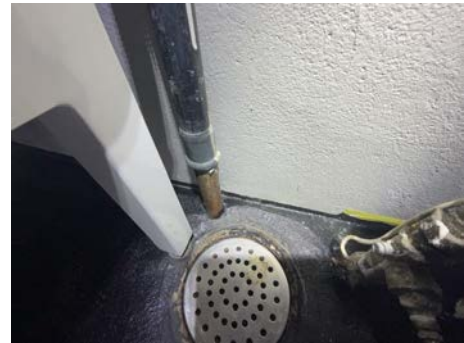
TG 2 Avløpsrør

Avløpsrør av plast og støpejern fra byggeår, noe fra senere monteringsår.

Synlige avløpsrør ble besiktiget på våtrom, kjøkken og bod i underetasjen. Det ble ikke registrert lekkasje fra rørkoblinger ved funksjonstest ved vannspyling i vask/toalett.

- Det er ikke behov for utbedringstiltak siden anlegget fungerer i dag, men ut ifra alder kan skader plutselig oppstå på eldre anlegg.

- På generelt grunnlag anbefales det en helhetlig vurdering/kontroll av eldre vann- og avløpsrør av godkjent rørleggerforetak, dersom dette ikke er gjort i senere/nyere tid.

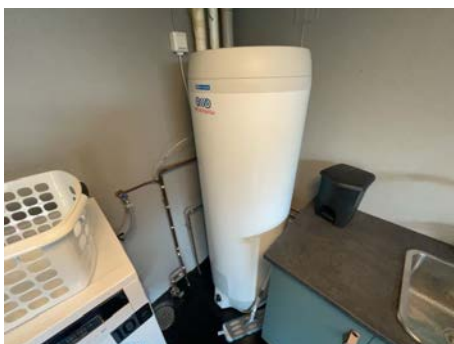
TG 1 Varmtvannstank

Ca. 280 liters varmtvannstank fra 2019 plassert i rom med sluk (vaskerom). Varmtvannsbereider fungerte, ingen lekkasje registrert, OK. Montert av VB Einar Sundsdal AS i 2020.

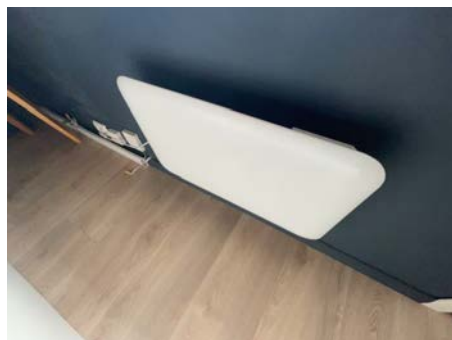
TG 1 Andre installasjoner

Boligen har installert elektriske panelovner som oppvarmingskilde. Ikke videre vurdert, kun til info.

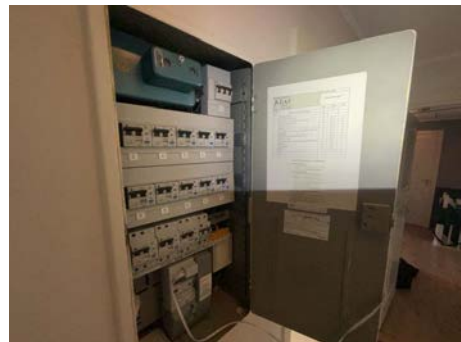
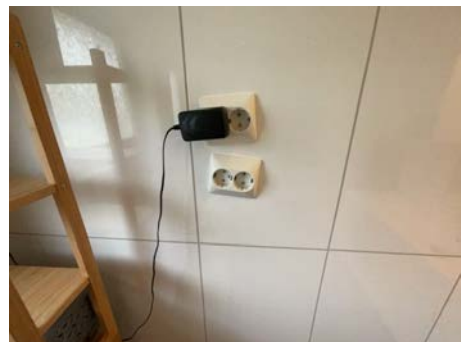
Etter enkel visuell kontroll på befaringdagen ble det registrert noen avvik på det elektriske anlegget.

Bilde viser eks. på skjeve/løse stikkontakter

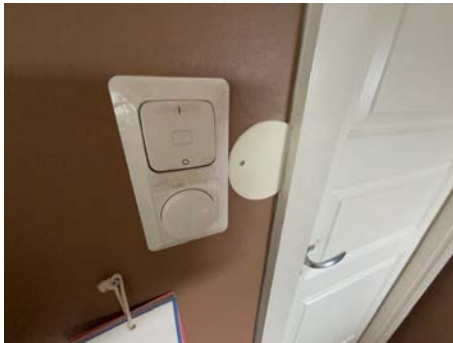
Bilde viser eks. på bryter som er tapet fast og blindlokk på siden av bryterpanel

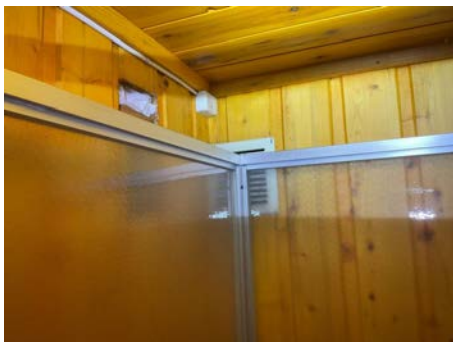
Bilde viser eks. på koblingsboks i dusj/våtsone

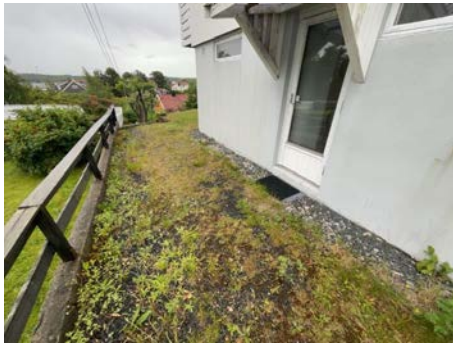
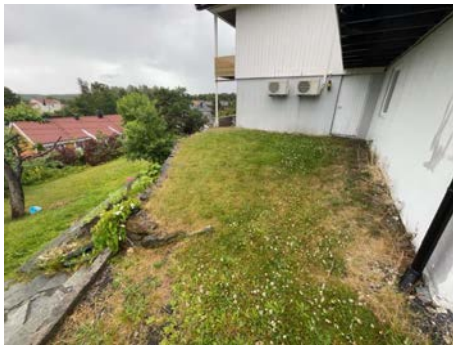
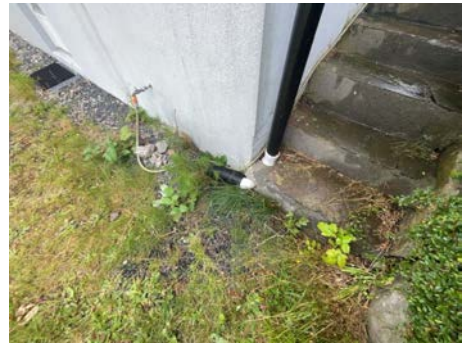
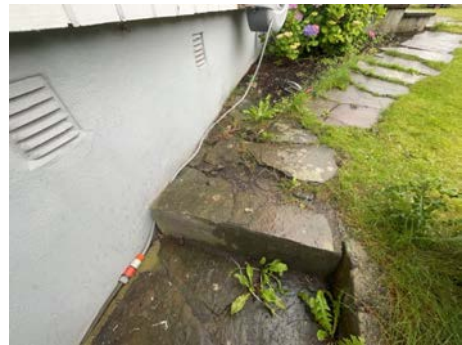
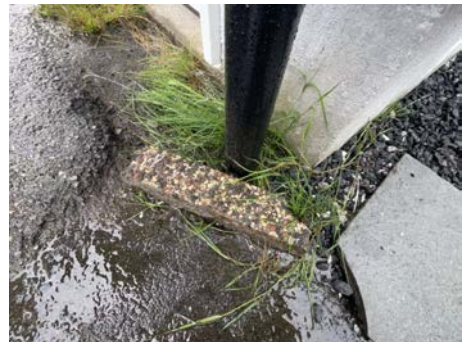
TG 2 Drenering

- Det er ikke registrert fuktsikring mot grunnmur ved underetasje og nedløpsrør ved garasje avsluttes ved hushjørne/ grunnmur uten å bli ledet bort fra boligen.

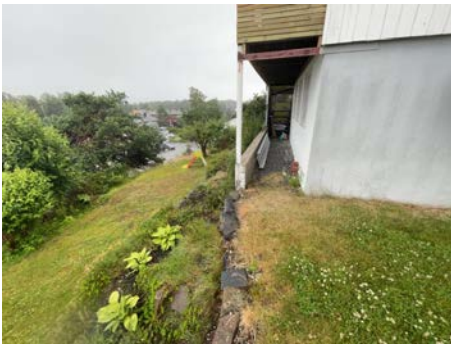
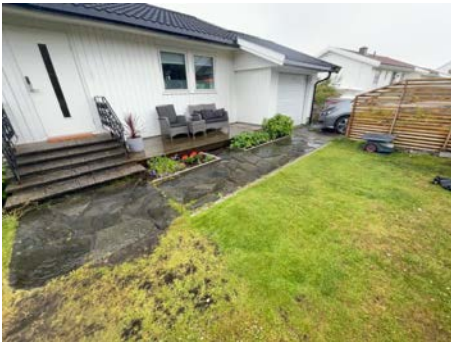
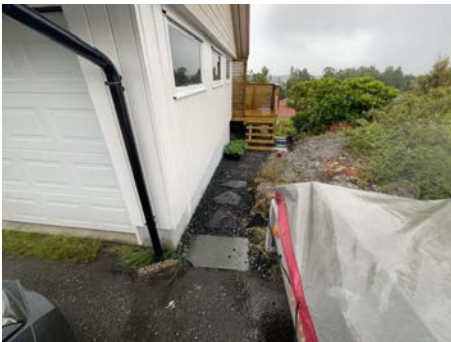
TG 2 Utvendige vann- og avløpsledninger

Grunnen er lukket. Antar at utvendige vann- og avløpsrør er fra byggeår. Ukjent type og tilstand. Det kan ikke utelukkes at avløpsrør er av eldre støpejern eller betongrør. Rørløsninger er tilknyttet offentlig V/A via private stikkledninger.

- Tiltak er ikke prekært da V/A fungerer i dag, men på grunn av antatt høy alder vil det kunne være påregnelig med utskifting på sikt. Videre gjøres det oppmerksom på at skader kan plutselig oppstå på eldre anlegg.
