# Kvernhusveien 2B

# Tilstandsrapport

# gnr. 308, bnr. 419, snr. 2

Befaringsdato: 26.02.2025

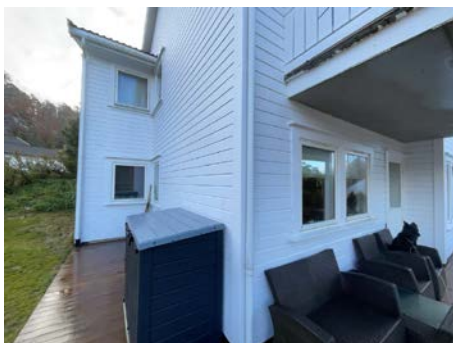
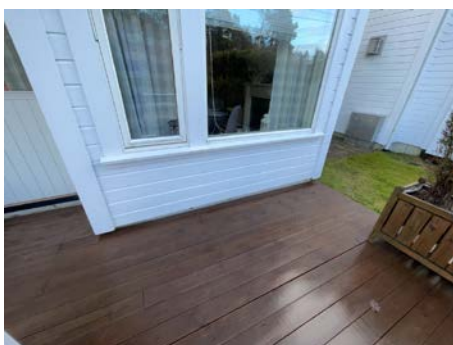
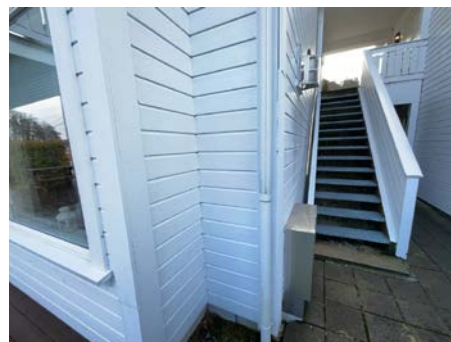
### TG 1 Veggkonstruksjon

Bindingsverkskonstruksjon med utvendig liggende bordkledning. Siden veggene kun er observert fra bakkenivå, er vurderingen begrenset av dette. Det er ikke sikkerhetsmessig forsvarlig å bevege seg opp i stige. Selv om det ikke er avdekket skader under befaringen, betyr ikke dette at det ikke foreligger skader som en besiktigelse i stige kan avdekke. Vær oppmerksom på denne risikoen. En undersøkelse av høye vegger med lift eller annet kan utføres av en fagperson under tilstrekkelige sikkerhetsforhold.

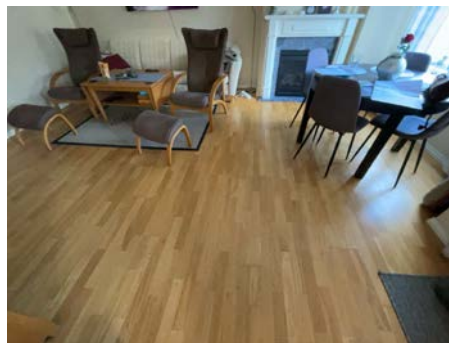
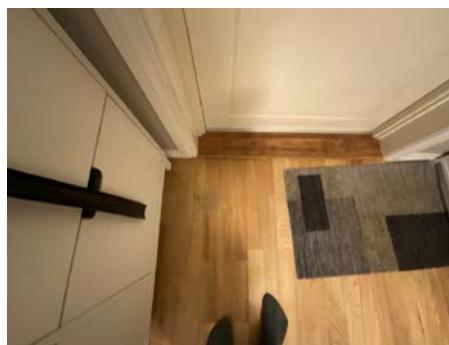
#### **TG 1** Overflater

Det er utført visuell befaring av innvendige overflater.  
Visuell befaring er begrenset pga. bebodd og møblert der gjennomgang er utfra tilgjengelige overflater og eiers opplysninger om eventuelle overflateavvik i egenerklæring.  
Påregnelig bruksslitasje på gulver etter bruk og alder må påregnes og vurderes kostmetisk.  
Utbedringer må vurderes individuelt og etter den enkeltes behov.

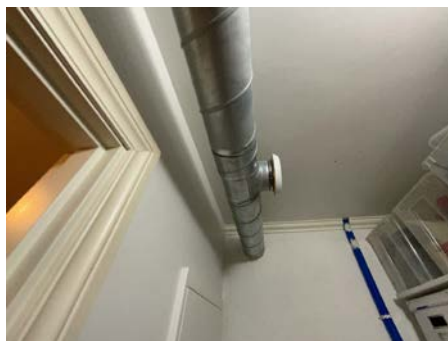
#### TG 1 Ventilasjon

Avtrekk, fungerende på befaringsdagen.

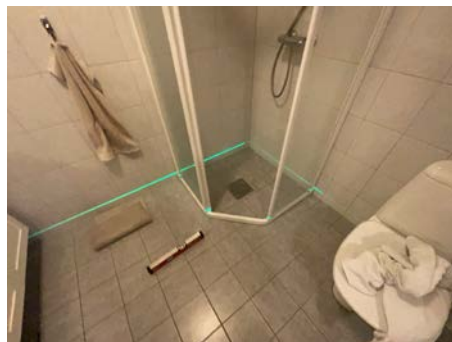
## UNDERETASJE > BAD

### 1 TG 2 Sluk, membran og tettesjikt

- Overvåk tilstanden jevnlig. For å få tilstandsgrad 0 eller 1 må slukløsningen skiftes ut og sannsynligvis må også membransjiktet skiftes/utbedres. Det er imidlertid vanskelig å si noe om tidspunktet for når dette er nødvendig.

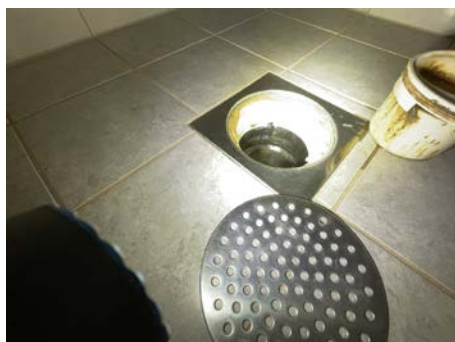
## UNDERETASJE > BAD

### TG 1 Sanitærutstyr og innredning

### TG 1 Ventilasjon

Avtrekk, fungerende på befaringsdagen.

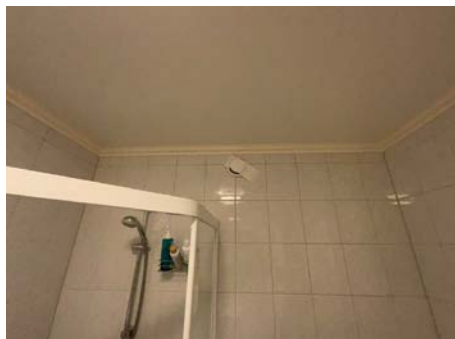
## UNDERETASJE > BAD

### TG 2 Tilliggende konstruksjoner våtrom

Det er utført hullboring på en plass som må sees i sammenheng med rom under terreng der høyere fuktverdier/relativ luftfuktighet ble registrert. Punktet gjelder hele konstruksjonen.

- Hulltaking er foretatt og det er påvist avvik i konstruksjonen.
- Det er registrert symptom på fuktskader

- Det må gjennomføres ytterligere undersøkelser.

Se rom under terreng avsnitt for utbedring.

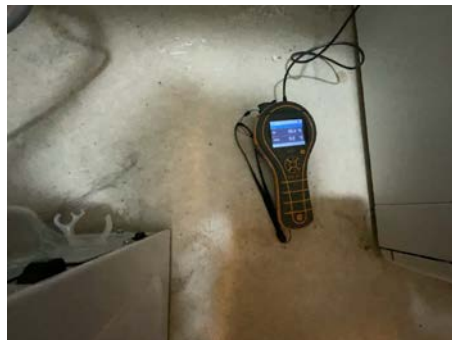
## UNDERETASJE > KJØKKEN

Ved visuell undersøkelse ble det ikke registrert større avvik utover påregnelig bruksslitasje.

Anbefales anlagt vannstoppfunksjon og komfyrvakt men ikke krav utfra byggeår.

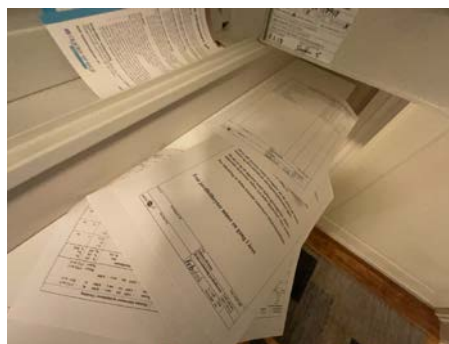
## TG 2 Elektrisk anlegg

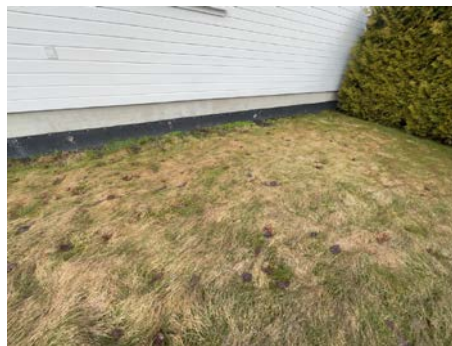
## TG 2 Grunnmur og fundamenter

Grunnmuren er oppført med murpusset grunnmur i bakkant, side og forkant med isolerte grunnmurselementer fra byggeår. Utført visuell undersøkelse av grunnmur som er synlig for befaringsdag. Utforet grunnmur under terreng har ukjent tilstand.
