# Toplandsheia hytteområde 100

Toplandsheia - Birkenes

# Tilstandsrapport

## FRITIDSBOLIG

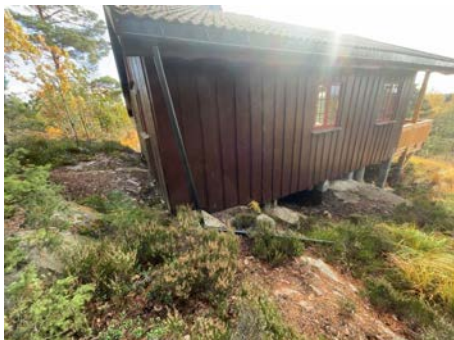
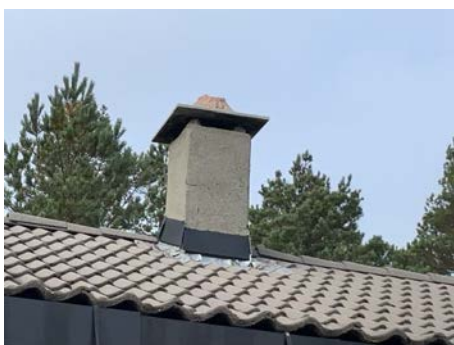
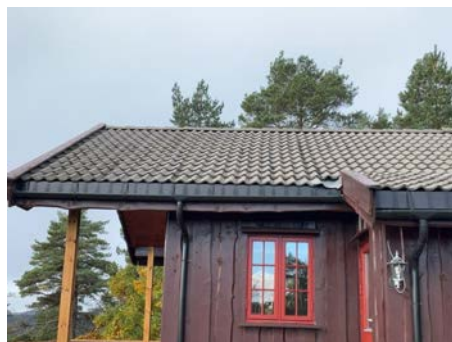
## TG 2 Veggkonstruksjon

Bindingsverkskonstruksjon kledd med stående villmarkskledning.

- Tiltak:
  - Det må påregnes tiltak i form av vedlikehold og annen utbedring.

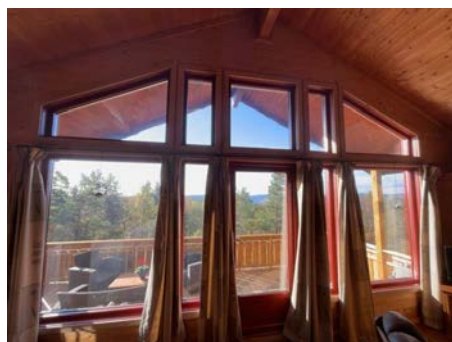
Enkelte vinduer har noe justeringsbehov, samt et vindu har defekt hemp som bør utbedres, ellers OK.

TG gis for helhet, og normal slitasje. Vedlikehold må likevel påregnes.

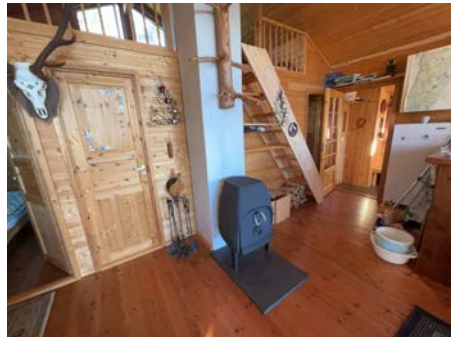
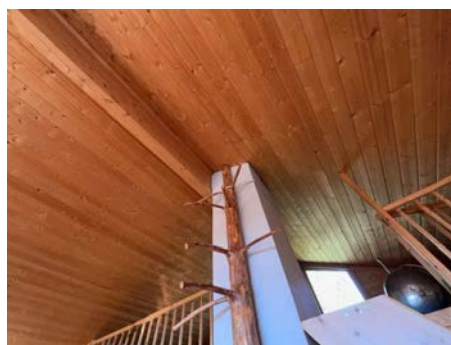
## TG 1 Innvendige trapper

Hytten har plassbygd stige/trapp mot hems.

Fremstod i påregnelig stand. Se for øvrig eget punkt vedr. «Hems»

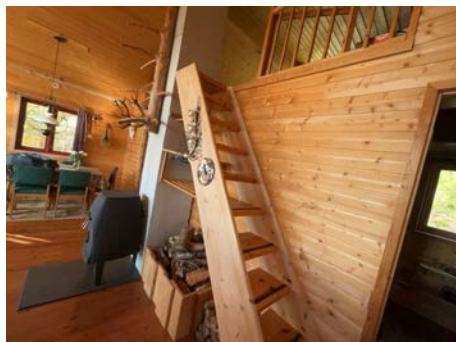
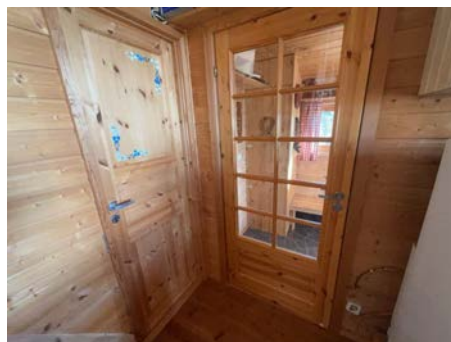
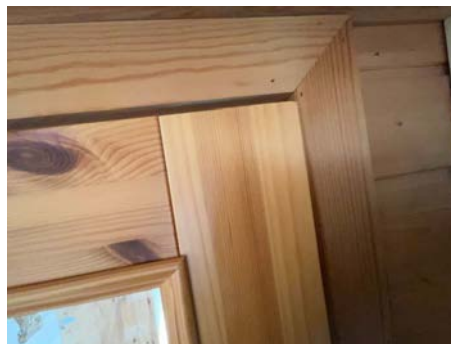
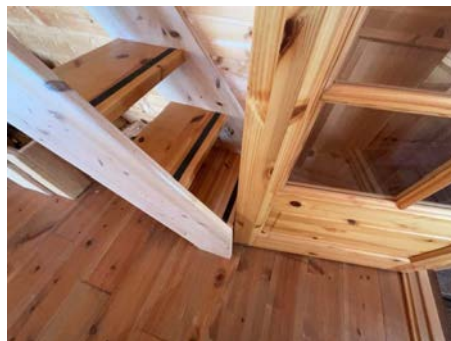
## TO 2 Innvendige dører

Tre/fyllingsdører som innvendige dører.

- Døren må justeres for å unngå skader.

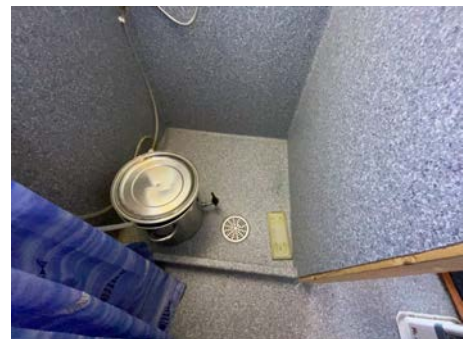
#### TG 2 Vannledninger

Det er imidlertid etablert et noe provisorisk system med vanntank plassert på hems som forsyner vann til toalettrom/bad, og kjøkken via hageslanger. Dette benyttes kun i perioder når det ikke er frost. Selger opplyser at de fyller vanligvis opp tanken på våren og etterfyller gjennom sommeren etter behov.

Løsningen har fungert for dagenes eiere og bruk, men ansees ikke som en god og lekkasjesikker løsning.

- Det er avvik:
  - Hytten har vannledninger kun med løse hageslanger. Løsningen er ikke preakseptert og er ikke tilstrekkelig lekkasjesikker.
  - Vanntank på hems er ikke lekkasjesikret.

- Løsningen har fungert for dagens eiere og deres bruk. Endret bruk eller lekkasje på hageslanger som ikke er beregnet for innvendig bruk kan medføre til skade. Det må påregnes tiltak som ivaretar lekkasjesikring. Mulig det bør etableres rør-i-rørsystem isteden for dagens løsning med hageslange. Området rundt vanntank må også sikres.

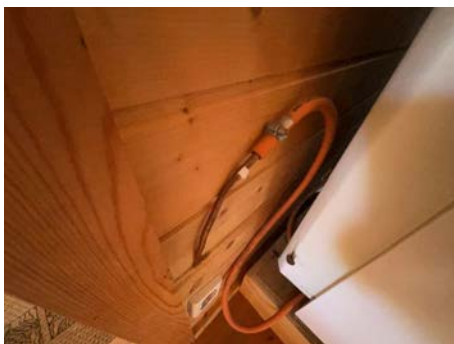
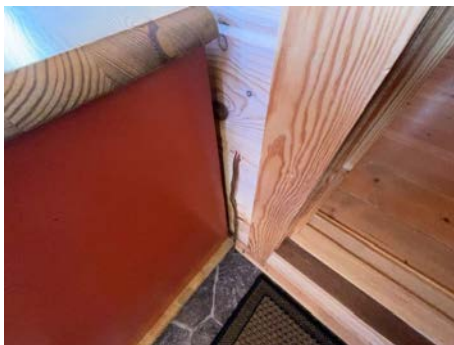
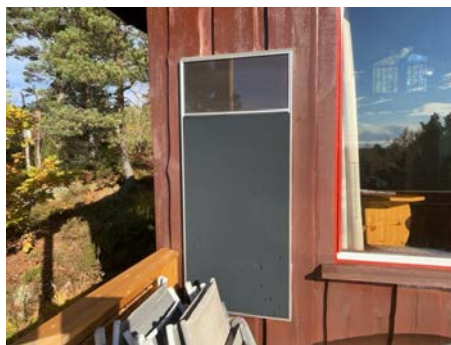
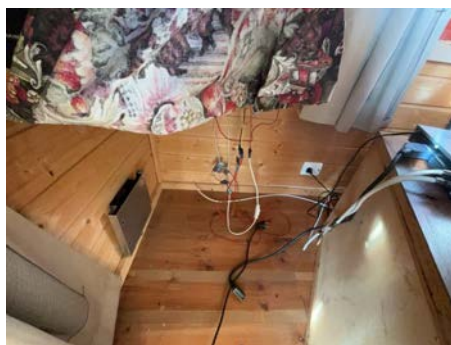
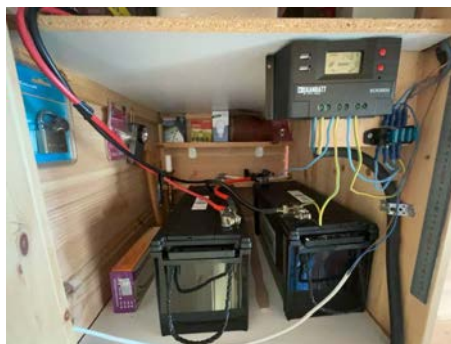
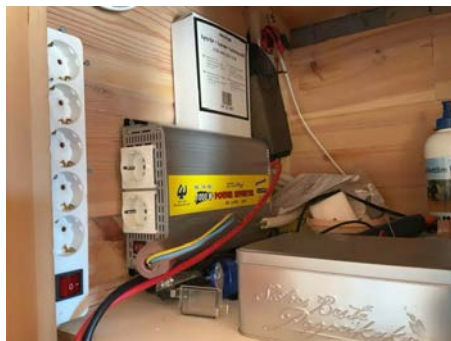
## TO 1 Solcelle anlegg.

Hytten har ikke tradisjonelt innlagt strøm, kun lavspenningsanlegg fra solcellepanel og batteri strøm til lys og lading av mobil etc. Det er imidlertid anlagt flere stikkontakter og skjult anlegg i hytten.

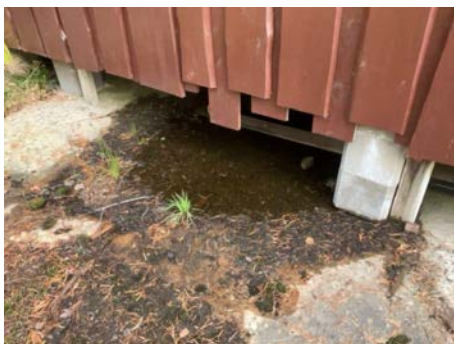
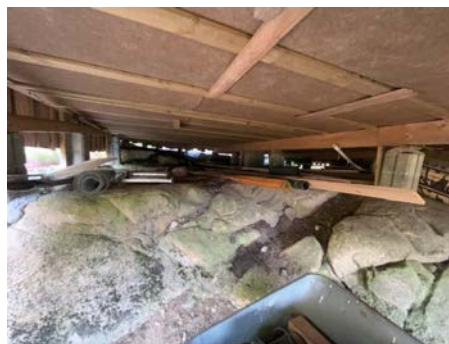
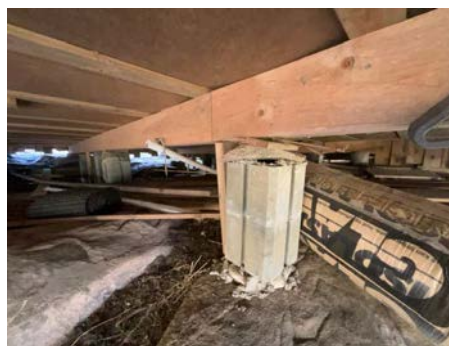
## TG 2 Grunnmur og fundamenter

Hytten står på påler/pilarer av murblokker og tømmerstokker.

- Tilstand bør holdes under oppsyn og jevnlig utbedres etter behov der det er forskyvninger eller sig i grunn.

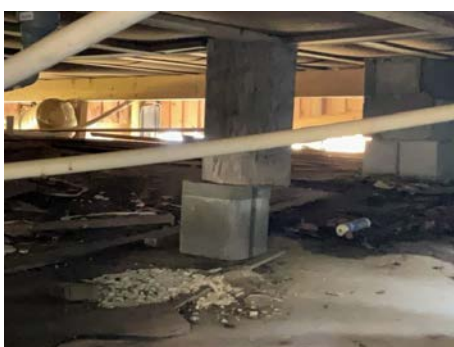
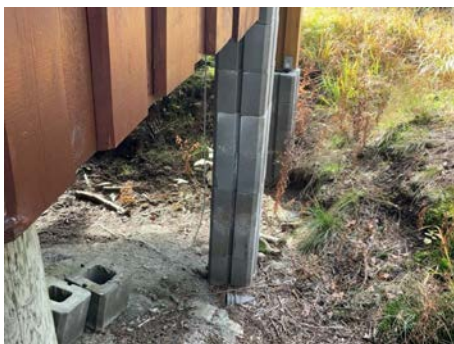
## TG 0 Terrengforhold

Hytten er naturlig integrert i landskapet, omgitt av bergknauser og skråninger.

Den er ikke lokalisert i områder som er utsatt for flom eller jord- og snøskred.

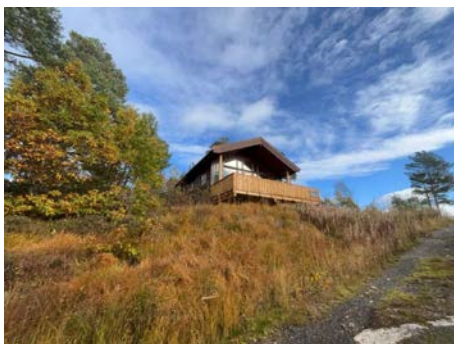
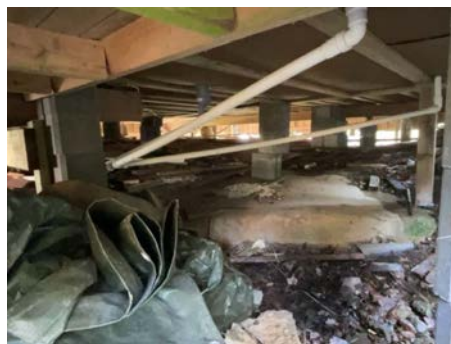
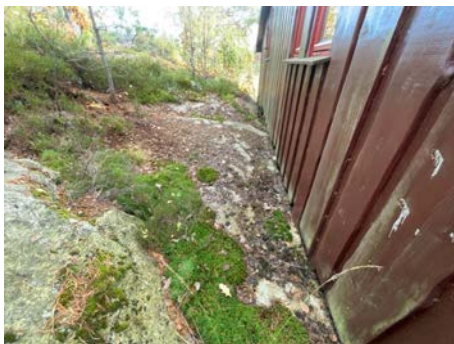
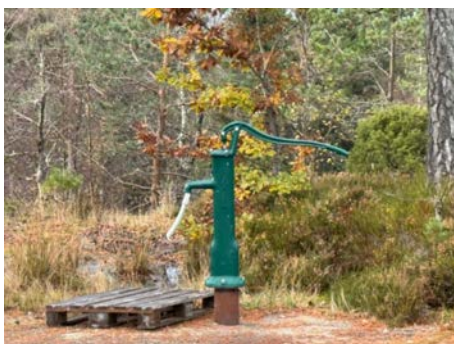
## ! T G 1 Utvendige vann- og avløpsledninger

Hytten har ikke innlagt vann. Til info er det en felles manuell pumpe ca. 50 meter fra hytten som benyttes i perioder det ikke er frost.

Gråvann føres direkte til terreng via vannrør under hytten. Ikke uvanlig løsning for hytter uten innlagt vann. Det er ikke krav om rensing av gråvann for hytter som ikke har innlagt vann.
