# Toplandsheia hytteområde 100

Toplandsheia – Birkenes

Befaringsdato: 11.10.2024

# Tilstandsrapport

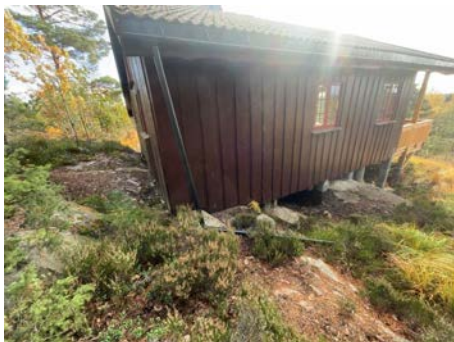
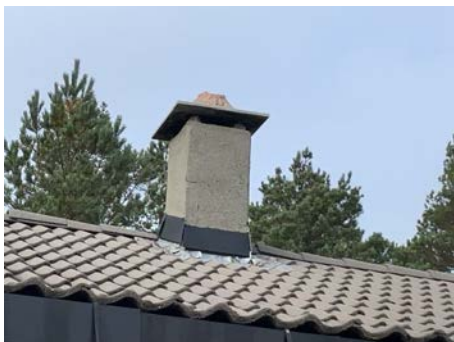
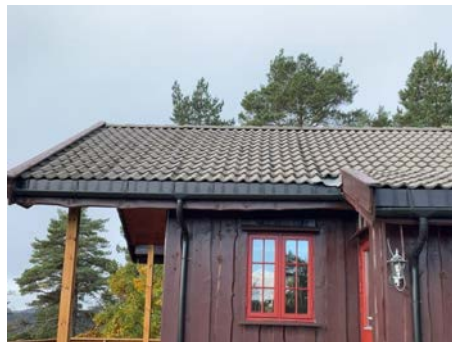
## TG 2 Veggkonstruksjon

Bindingsverkskonstruksjon kledd med stående villmarkskledning.

### • Tiltak:

- Det må påregnes tiltak i form av vedlikehold og annen utbedring.

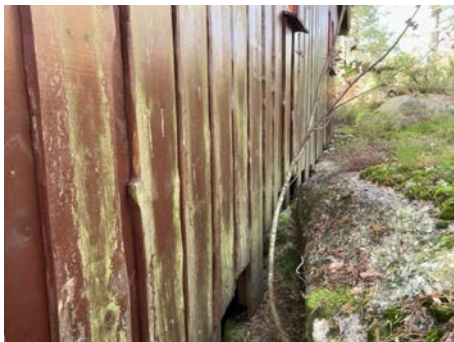
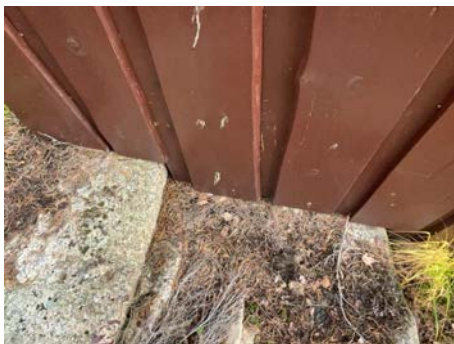
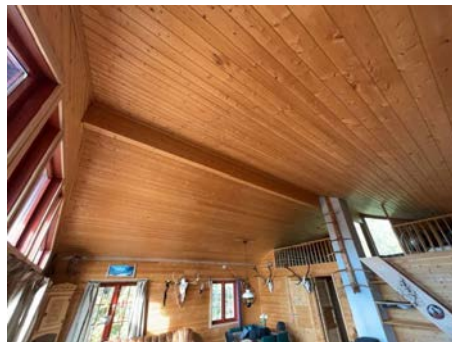
Det ble ikke registrert indikasjon på lekkasje eller fukt/kondensrelaterte avvik innvendig i hytten.

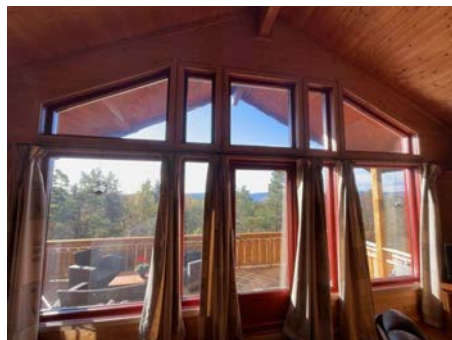
Enkelte vinduer har noe justeringsbehov, samt et vindu har defekt hemp som bør utbedres, ellers OK.

TG gis for helhet, og normal slitasje. Vedlikehold må likevel påregnes.

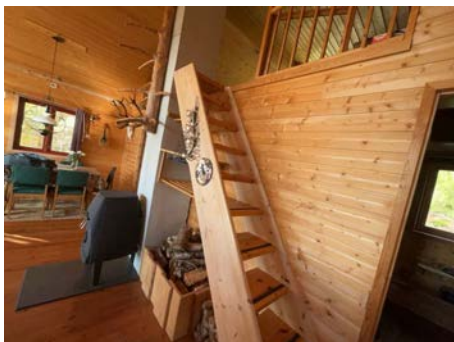
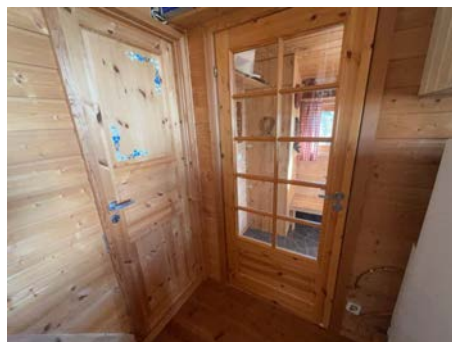
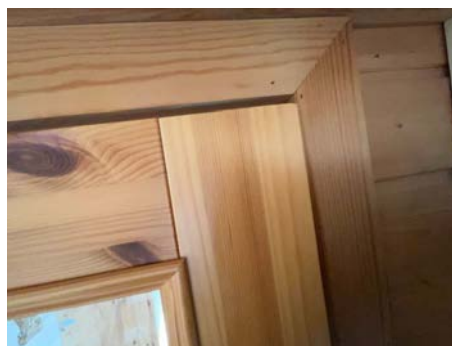
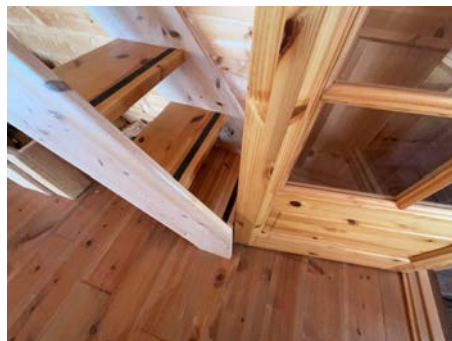
## TG 2 Innvendige dører

- Dagens eier har plassert en frittstående vanntank på hemsene. Denne er ikke sikret i tilfelle lekkasje. Se også eget punkt for vannledninger.

- Døren må justeres for å unngå skader.

- Område under vanntank må sikres i tilfelle lekkasje.

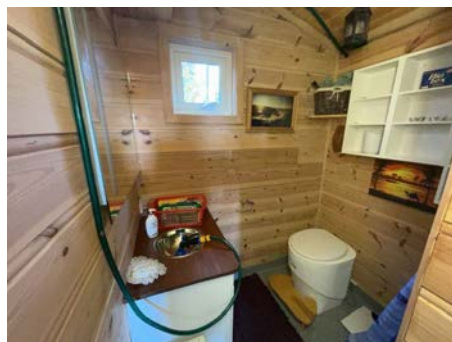
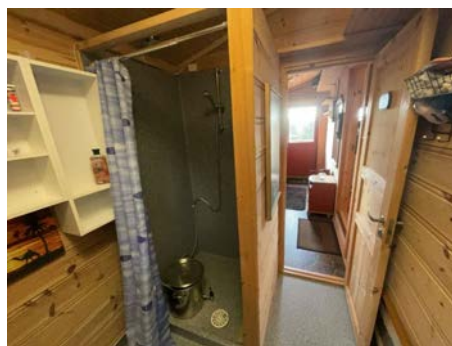
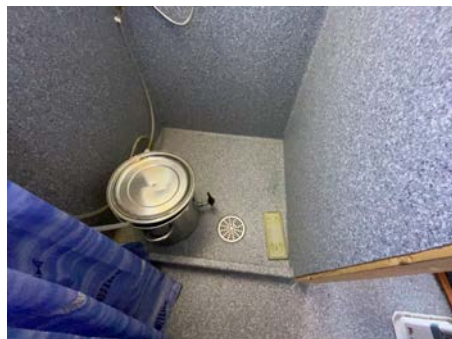
#### TG 2 Vannledninger

Det er imidlertid etablert et noe provisorisk system med vanntank plassert på hems som forsyner vann til toalettrom/bad, og kjøkken via hageslanger. Dette benyttes kun i perioder når det ikke er frost. Selger opplyser at de fyller vanligvis opp tanken på våren og etterfyller gjennom sommeren etter behov.

Løsningen har fungert for dagenes eiere og bruk, men ansees ikke som en god og lekkasjesikker løsning.

- Hytten har vannledninger kun med løse hageslanger. Løsningen er ikke preakseptert og er ikke tilstrekkelig lekkasjesikker.

- Vanntank på hems er ikke lekkasjesikret.

- Løsningen har fungert for dagens eiere og deres bruk. Endret bruk eller lekkasje på hageslanger som ikke er beregnet for innvendig bruk kan medføre til skade. Det må påregnes tiltak som ivaretar lekkasjesikring. Mulig det bør etableres rør-i-rørsystem isteden for dagens løsning med hageslange. Området rundt vanntank må også sikres.

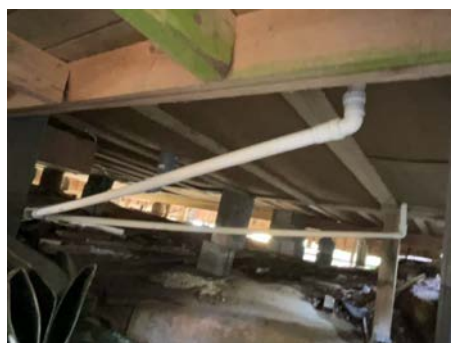
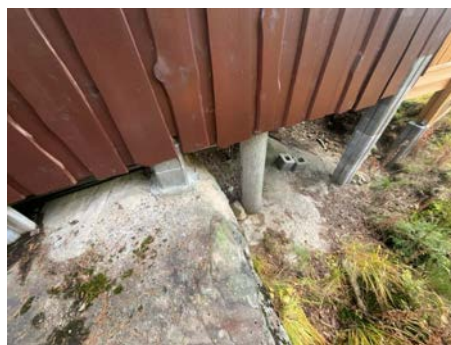
## TG 2 Drenering

- Noe registrert fuktig jordmasser og vannpytt registrert under hytten.

- Tiltak er ikke prekært. Tilstand under hytten bør imidlertid jevnlig holdes under oppsyn og jevnlig vedlikeholdes ifm. av fjerne masser som holder på vann/fuktighet etc. for å ivareta best mulig tørt klima.

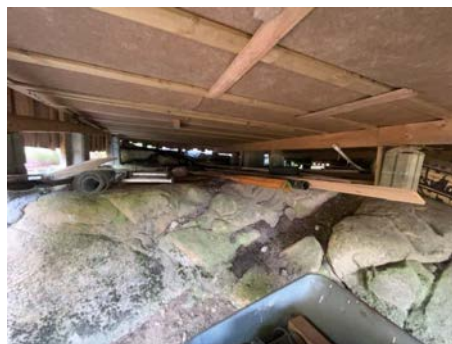
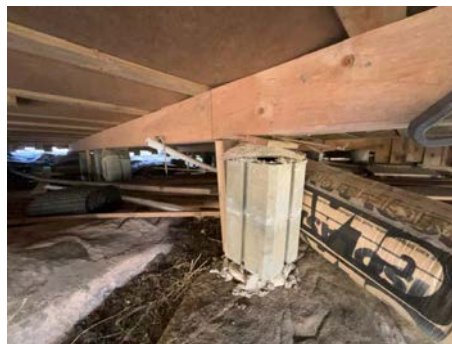
## TG 2 Grunnmur og fundamenter

Hytten står på påler/pilarer av murblokker og tømmerstokker.

- Det er avvik:
  - Det kan se ut til at enkelte pilarer har noe forskyvning mellom betong søyle og trestokk eller står ikke helt i lodd. Ukjent om dette er en byggefeil eller skyldes bevegelser.
  - Det ble registrert noe løse kiler under et par av pilarene.

- Tiltak:
  - Tilstand bør holdes under oppsyn og jevnlig utbedres etter behov der det er forskyvninger eller sig i grunn.

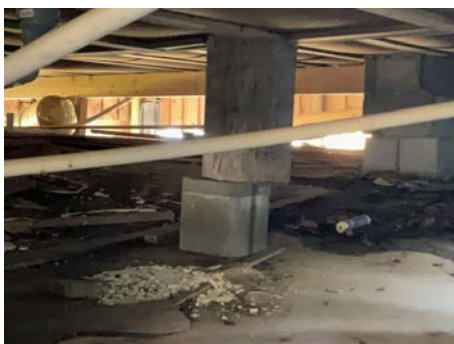
## TG 0 Terrengforhold

Hytten er naturlig integrert i landskapet, omgitt av bergknauser og skråninger.

Den er ikke lokalisert i områder som er utsatt for flom eller jord- og snøskred.

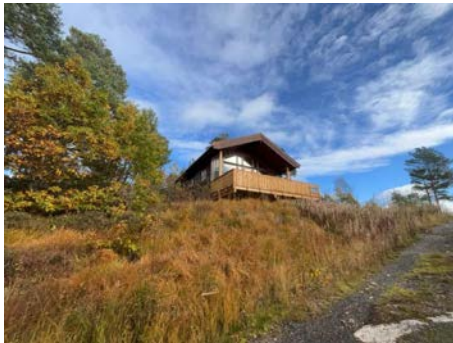
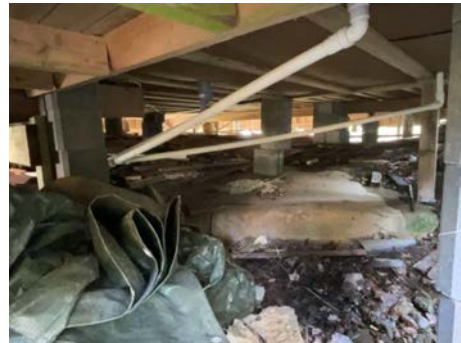
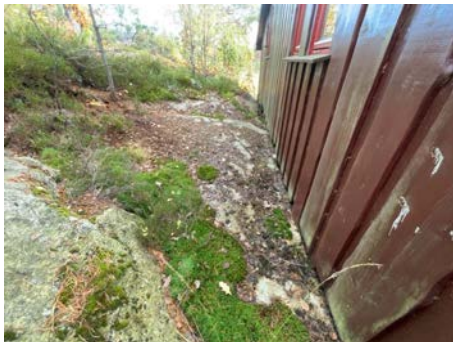
## ! TG 1 Utvendige vann- og avløpsledninger

Hytten har ikke innlagt vann. Til info er det en felles manuell pumpe ca. 50 meter fra hytten som benyttes i perioder det ikke er frost.

Gråvann føres direkte til terreng via vannrør under hytten. Ikke uvanlig løsning for hytter uten innlagt vann. Det er ikke krav om rensing av gråvann for hytter som ikke har innlagt vann.
