# Setesdalsvegen 2406

Langeid

# Gårdsbruk på nesten 1000 mål med hytte på heia | boligen er godt vedlikeholdt og oppgradert | låve med god lagringsplass

# Tilstandsrapport

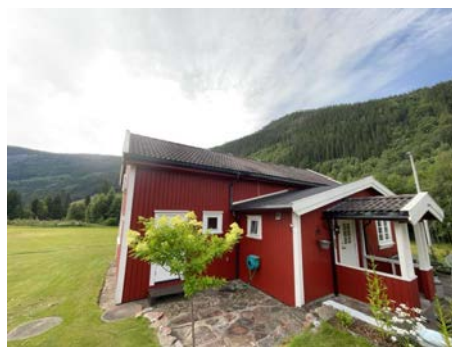
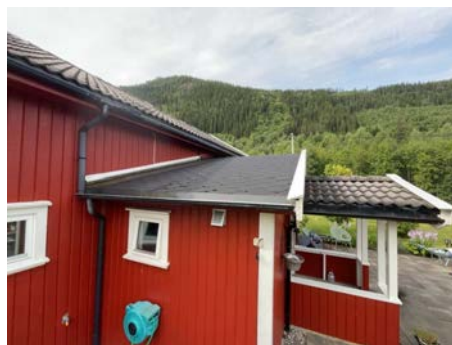
Ukjent undertak. Tilstand, alder, type og kvalitet på undertekking er ikke mulig å vurdere uten vesentlig demontering av yttertekking, dette er ikke utført pga. sikkerhet og taket er kun besiktiget fra bakkenivå.

Tilbygg mot nord er tekket med asfaltshingel ifra oppføringsår (2007). Fremstår i påregnelig stand ut ifra alder.

Levetid | Undertak over 30 år - "Mer enn halvparten av forventet brukstid er oppbrukt"

Levetid | Asfalttakshingel over 15 år - "Mer enn halvparten av forventet brukstid er oppbrukt"

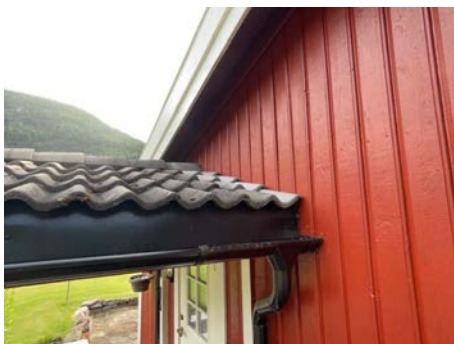
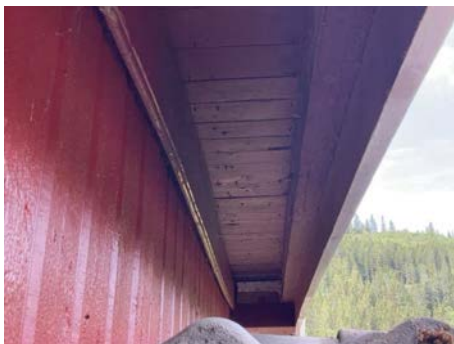
- Det er stedvis påvist manglende takfot beslag (skvetttsink), samt mangelfull fagmessig utførelse flere steder. Det er stedvis også registrert noe motfall og svekkelser på enkelte takrenner/nedløp m.m.

- Alder, tilstand og utførelse tilsier at det må kunne påregnes tiltak/utbedringer av renner, nedløp og beslag. Utskifting/fornyng må kunne forventes. Ved utskifting påse at monteringen utføres med god fagmessig utførelse.

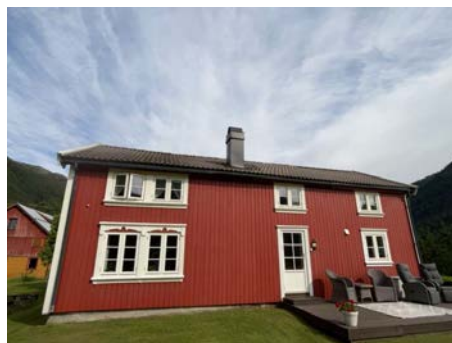
Ingen snøfangere montert

- Snøfangere bør monteres på tak over/i nærhet til der folk og husdyr kan oppholde seg/ferdes, men var ikke et krav på byggemeldingstidspunkt.

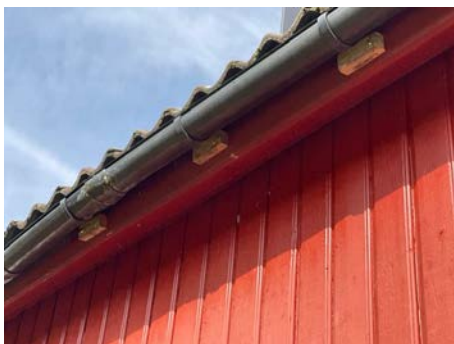
Bilde viser renne som er støttet opp med treklosser

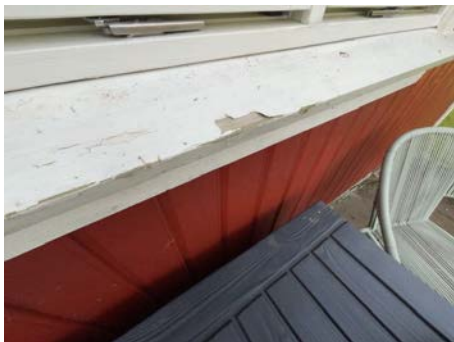
Noe avflassing av maling på utvendig omramming registrert

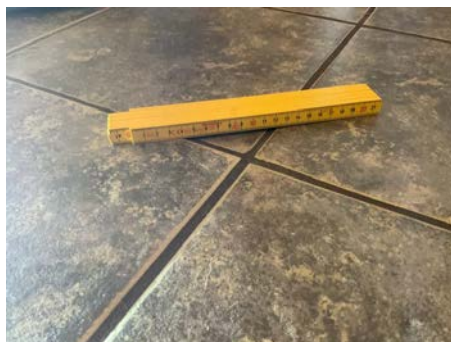
Bilde viser eks. på høydeforskjell på enkelte fliser

- Det er stedvis registrert noe ufagmessig utførelse på gulv og himlingsplater, sprekk/avstand mellom fotlist og gulvoverflater, samt ujevnheter og bom i fliser i gang m.m.

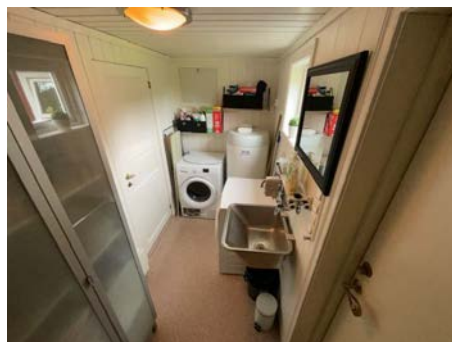
#### ! TG 2 Overflater vegger og himling

- Vegger med trepanel i våtsoner fungerer i normal brukssituasjon, men er ikke fukt/lekkasjesikkert.

- Det må utføres tiltak for å tilfredsstille krav til tettesjikt for våtrom om avviket skal lukkes. Våtrommet har for øvrig fungert fint for nåværende eier, men det gjøres oppmerksom på at endret bruksbelastning kan medføre skade på bygningsdeler. Bruk av dusjkabinett bør videreføres.

- Innhent dokumentasjon på at våtrommet er malt med våtromsmaling om mulig.

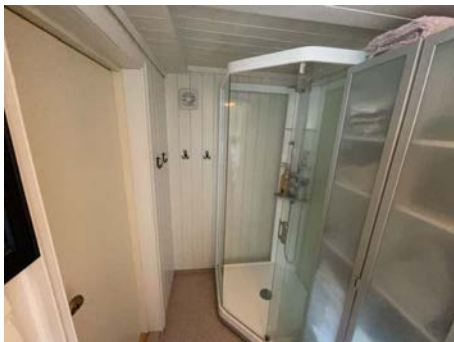
Gulvet er tilnærmet flatt, men det er oppkanter langs vegger og under dørsviller, samt god høydeforskall fra topp slukrist til gulv/synlig topp membran ved terskel (over 25 mm). Ved en eventuell lekkasje vil vann kunne renne til sluk før det kan gjøre skade på tilliggende bygningsdeler.

Gulvet i dusjområde rundt sluk har ikke tilstrekkelig fall for bruksvann, men rommet har dusjkabinett med rørløsning som leder bruksvann direkte til sluk. Dvs. at rommet fungerer med dagens løsning.

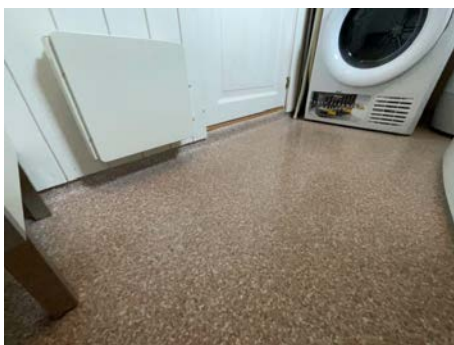
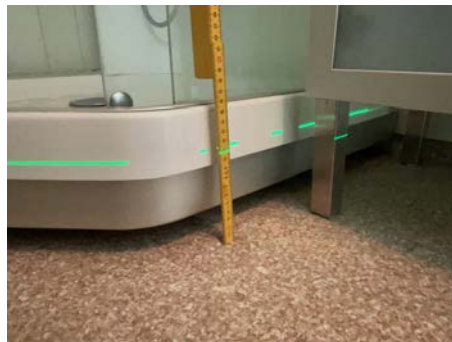
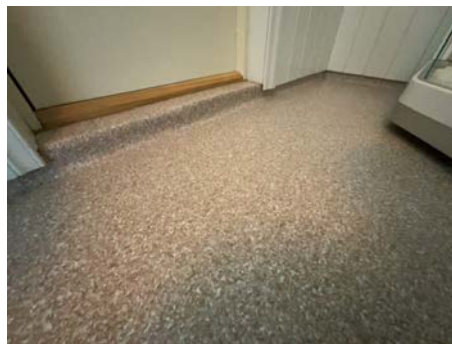
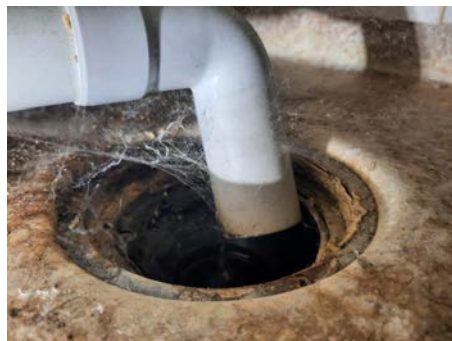
### ! TG 2 Sanitærutstyr og innredning

- Det er avvik:
  - Glassdør til dusjkabinett er løsnet i bunn og håndtak er defekt.
  - Det er ikke montert vannlås på avløpsrør under utslagskum.

- Tiltak:
  - Glassdør og håndtak må repareres/utbedres for å lukke avviket.
  - Vannlås under utslagskum anbefales montert, for å unngå unødig lukt fra avløpssystemet.

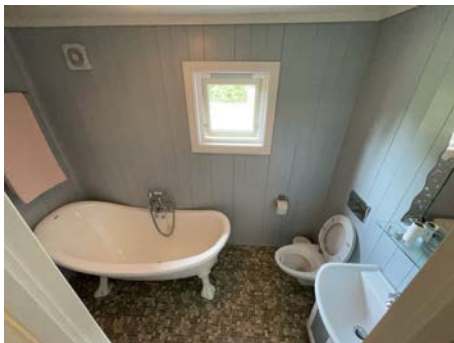
### TG 2 Overflater vegger og himling

- Vegger med panel i våtsoner fungerer i normal brukssituasjon, men er ikke fukt/lekkasjesikkert.

- Vær oppmerksom ved bruk. Det må utføres tiltak for å tilfredsstille krav til tettesjikt for våtrom om avviket skal lukkes. Badet har for øvrig fungert fint for nåværende eier, men det gjøres oppmerksom på at mye vannsøl/høy fuktbelastning over tid kan medføre skade på bygningsdeler.

- Innhent dokumentasjon på at badet er malt med våtromsmaling om mulig.

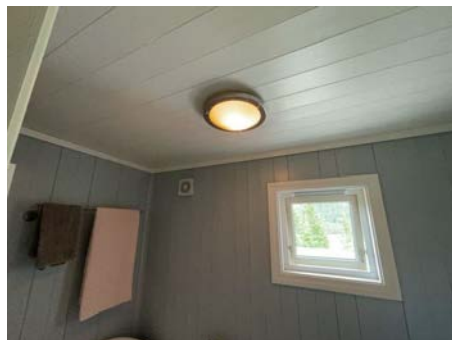
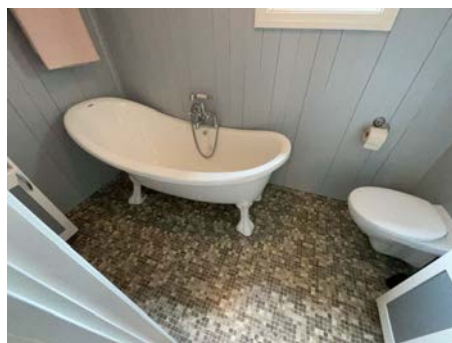
Det er oppkanter langs vegger og under dørsvill, samt god høydeforskell fra topp slukrist til gulv/synlig topp membran ved terskel (over 25 mm). Ved en eventuell lekkasje vil vann kunne renne til sluk før det kan gjøre skade på tilliggende bygningsdeler.

TG 2 gis for at det er registrert litt motfall på gulvet, men rommet fungerer likevel med dette avviket.

- Tiltak trenger ikke være prekært da rommet vil fungere med avviket. For å få tilstandsgrad 0 eller 1 må gulvet bygges om, for å få riktig fall til sluk i hele rommet. Det vil imidlertid sjelden være økonomisk rasjonelt som et enkeltstående tiltak. Ved en eventuell renovering, påse at våtrommet bygges med riktig fall til sluk.

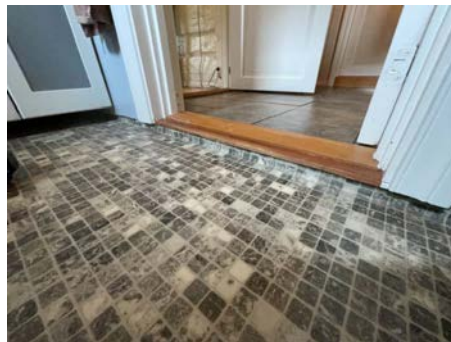
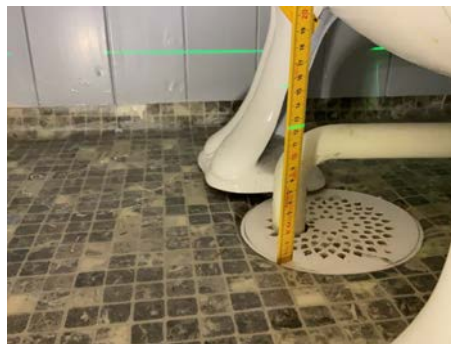
### TG 2 Sanitærutstyr og innredning

- Drenerings løsning bør etableres om mulig slik at eventuelt lekkasjevann fra lukket våtromsinstallasjon blir synliggjort og ledet til sluk, men var ikke et krav på oppføringstidspunktet.

- Det bør tettes tilstrekkelig rundt rørgjennomføringer.

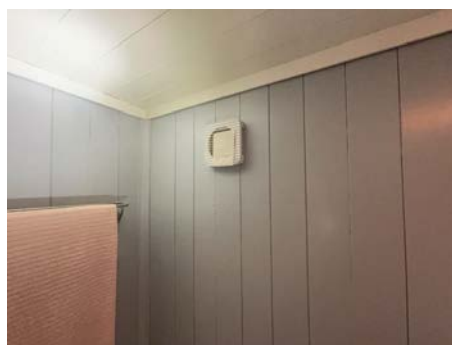
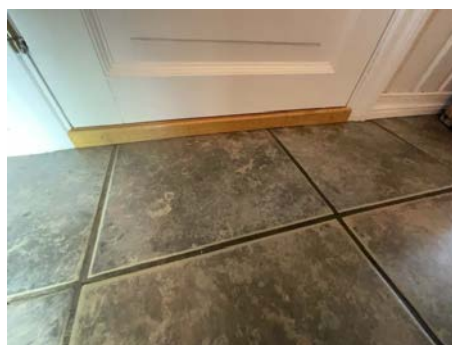
### TO 2 Tilliggende konstruksjoner våtrom

- Det er avvik:
- Det er registrert damperre/plast i skilleveggen, men ingen skade eller fukt konstatert.

- Det er ikke behov for utbedringstiltak, men veggen bør jevnlig observeres for å registrere utvikling. Økt fukt-/bruksbelastning kan føre til skader i konstruksjoner.

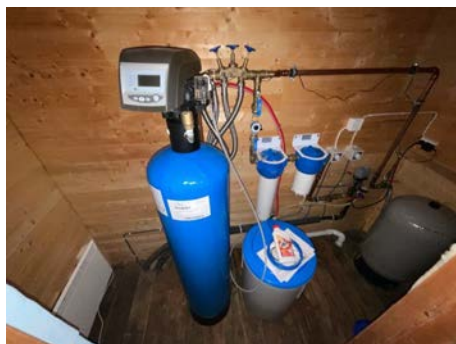
## TG 2 Varmtvannstank

Ca. 200 liters varmtvannstank fra 2019 plassert i rom med sluk. Varmtvannsbereder fungerte, ingen lekkasje registrert. OK.

- Varmtvannsbereder er tilkoblet vanlig stikkontakt. Avvik ift. dagens forskrifter.

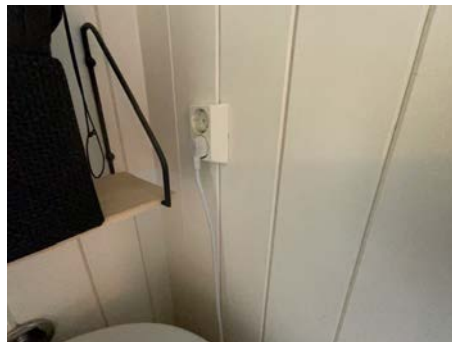
Varmtvannstank fra 2019 tilkoblet vanlig stikkontakt (krav til fast punkt)

Ja - Det er ikke foretatt el-tilsyns kontroll de siste 5 år. Ut ifra observasjoner som er gjort og avvik registrert på befaringsdagen anbefales det en utvidet kontroll/vurdering av hele det elektriske anlegget i boligen og tilleggsbygninger av godkjent el-takstmann/kontrollør.

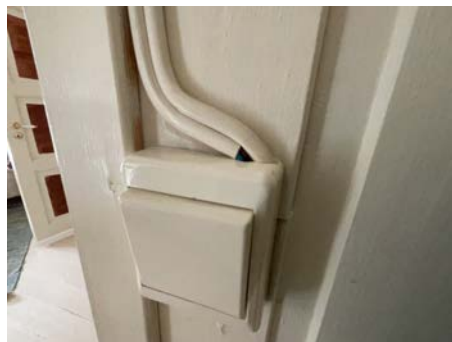
Bilde viser eks. på ufagmessig utførelse

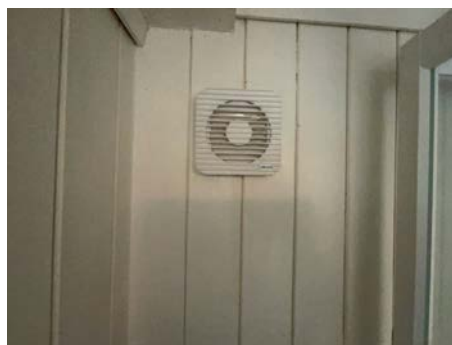
Elektrisk avtrekksvifte plassert i våtsone, ukjent IP-grad

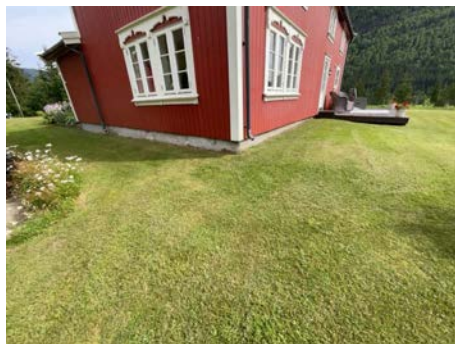
### TG 1 Drenering

Nedløp fra takrenner føres direkte til terreng ved hushjørner. Ikke unormalt for boliger som er utsatt for lange perioder med lave temperaturer og frost i bakken. Vanligvis anbefales det kontrollert bortledning av takvann fra bygninger, men ny eier må selv vurdere evt. behov for dette.

Det ble stedvis registrert enkelte sprekker/riss og avskallinger i grunnmuren, men ingen indikasjon på vesentlige skjevheter, skader eller andre avvik som kan relateres på feil ved grunnmur og fundament.

- Utenom enkelte riss/sprekker og overflater med manglende puss er det videre ikke registrert forhold som skulle tilsa at det er vesentlige svikt/svakheter i grunn eller fundamenter.

- Noe mindre reparasjon/vedlikehold og pussing av overflater må kunne påregnes.

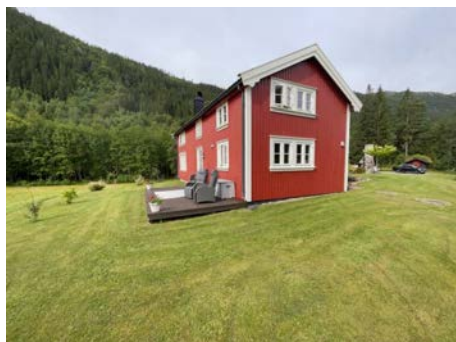
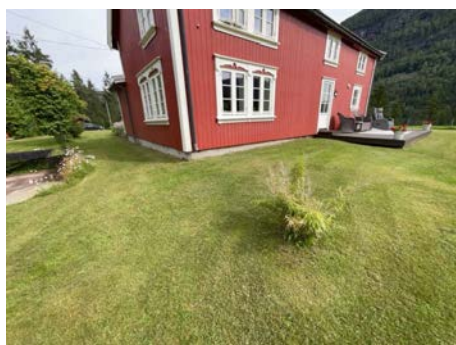
Vannledning av plast (PEL) Ifg. opplysninger fra selger er vannledning og grunnboret brønn fra da riksvei 9 ble bygget, omkring 2013. Ut ifra observasjoner gjort i teknisk rom kan det se ut som at vannledningen har varmekabel.

- Kombinasjonen av alder- og materiale på det utvendige avløpssystemet tilsier at man må regne med utskiftninger på sikt. Det gjøres oppmerksom på at skader kan plutselig oppstå på eldre anlegg. Ytterligere undersøkelser anbefales.

- Det bør foretas prøver av brønnvann, for å forsikre seg om at vannet har tilfredsstillende drikkevanns kvalitet.
